## **Сучасний технічний стан позакласних металевих мостів м. Києва**

**Шимановський О. В.**, член-кореспондент НАН України,  
заслужений діяч науки і техніки України, д-р техн. наук

Український інститут сталевих конструкцій імені В. М. Шимановського, Україна

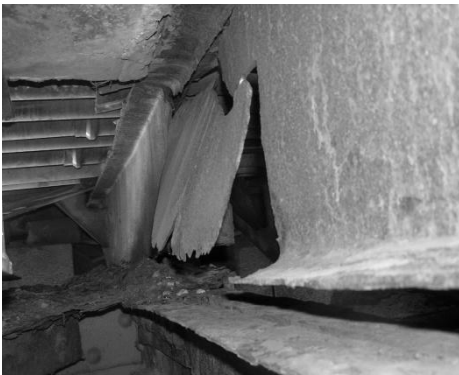
- поперечні балки на опорах № 1 і № 25 (рис. 3, 4): у зв'язку з руйнуванням зазначених балок необхідно терміново завершити протиаварійні заходи, передбачені проектом ТОВ «Укрінсталькон ім. В. М. Шимановського», розробленим влітку 2018 р.;

Рис. 3. Руйнування поперечної балки на опорі № 1

- завершити протиаварійні заходи по поперечних балках на опорі № 25 (наразі виконано відповідні заходи лише на опорі № 1);
- провести ремонт проміжних опор № 6, № 11, № 17 і № 21;
- виконати ремонт деформаційних швів із заміною прилеглих поперечних балок та в'язей прогонових будов.

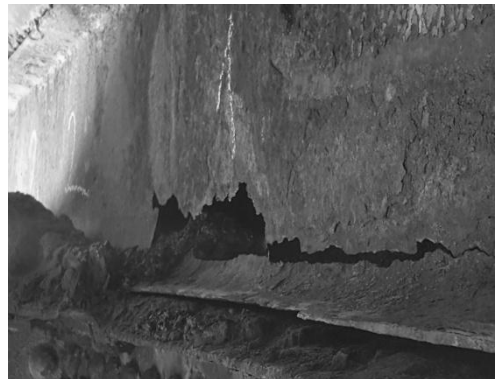
Рис. 4. Руйнування поперечної балки на опорі № 25

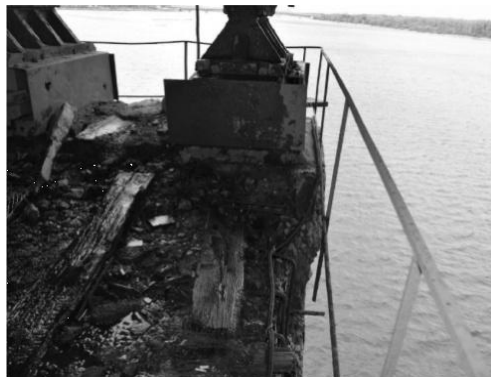
- надводна частина опори № 11, яка має часткове руйнування бетону ригеля опори під підферменником (рис. 5); з метою уникнення погіршення технічного стану споруди в цілому і недопущення можливого виникнення в подальшому аварійної ситуації, першочерговими заходами для опори № 11 є термінове виконання ремонтних робіт із відновлення ригеля опори та підферменників верхових головних балок прогонових будов;

Рис. 5. Сколи бетону, оголення та корозія арматури підферменників опори № 11

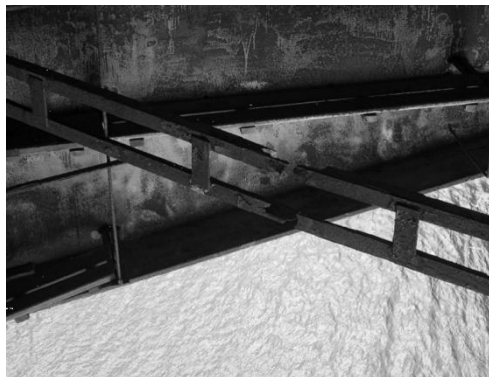
- окремі в'язи в прогонах 1-2, 2-3, 3-4, 4-5, 14-15, 16-17, 17-18, 18-19, 19-20, а також на опорах № 6, № 9, № 20, № 22, № 25 розірвані внаслідок 100 % корозії та потребують відновлення (рис. 6);

Рис. 6. Розрив в'язі в прогоні 16-17 внаслідок дії корозії

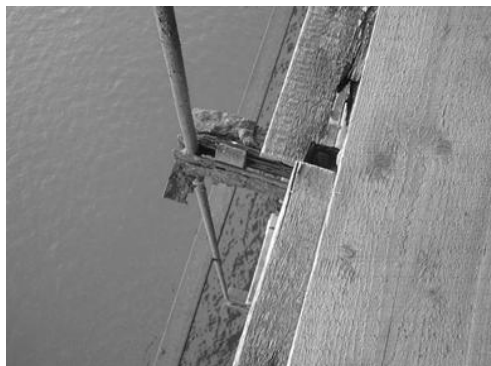
- оглядові проходи непридатні для пересування технічного персоналу і вимагають термінового капітального ремонту відповідно до окремо розробленого проекту (рис. 7);

Рис. 7. Корозія металу несних елементів оглядових проходів

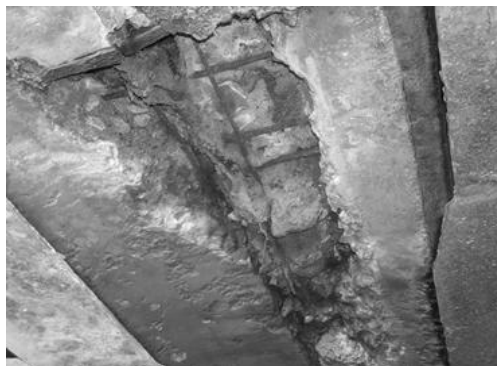
- залізобетонна плита проїзної частини має окремі місця з глибиною карбонізації бетону до 20 мм та з корозійними пошкодженнями арматури від 6 % до 32 % площі перерізу (рис. 8), що потребує невідкладного виконання капітального ремонту або реконструкції плити;

Рис. 8. Руйнування захисного шару бетону плити проїзної частини

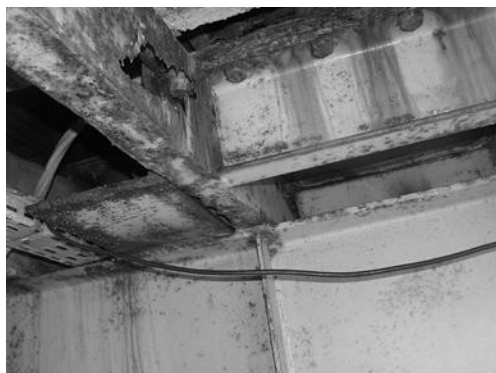
- корозія і руйнування вузлів кріплення стовпів освітлення негативно впливають на безпеку руху автомобілів на проїзній частині та перехожих на тротуарах, а також проходження суден під мостом (рис. 9); стовпи освітлення необхідно якнайшвидше відремонтувати або замінити на нові;

Рис. 9. Корозійне руйнування балочної клітки стовпа освітлення № 18

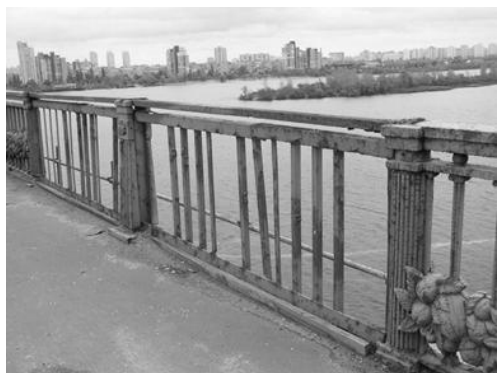
- руйнування секцій перильної огорожі та їх кріплень загрожує безпеці руху пішоходів і проходженню суден під мостом (рис. 10); оскільки майже всі конструкції перил знаходяться в аварійному стані, то вони потребують повної заміни.

Рис. 10. Руйнування секції перильної огорожі та її кріплення, відрив декоративних елементів

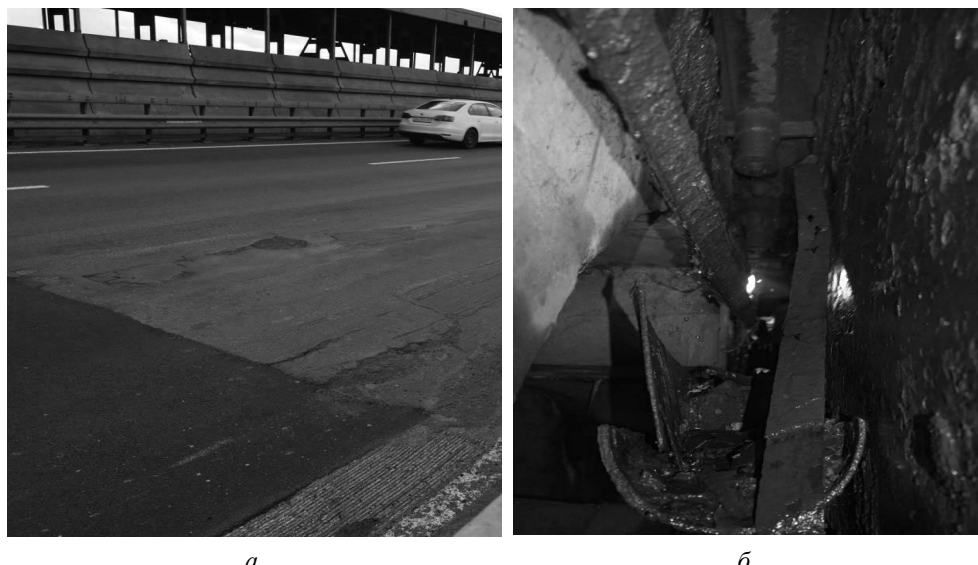
Необхідно зазначити, що систематичні руйнування асфальтобетонного покриття проїзної частини на сталевих прогонових будовах (рис. 13, *а*) і кілометрові затори під час виконання ремонтних робіт із ліквідації цих дефектів добре відомі всім, хто користується Південним мостом. Причому зони руйнування покриття (незважаючи на те, що всьому мосту властиві несприятливі для асфальтобетону динамічні характеристики) переважно виникають саме на тих ділянках проїзної частини моста, на яких застосовано гнучкий сталевий лист настилу завтовшки 12 мм. Через це, а також приймаючи до уваги результати аналізу роботи конструкції моста, можна стверджувати, що уникнути постійних руйнувань покриття є практично неможливим без підсилення (шляхом збільшення товщини) верхнього листа настилу сталевих балок. У цьому сенсі також наголосимо, що руйнування покриття – це проблема моста, про яку вже давно відомо, хоча природу чинників її виникнення з'ясовано лише після закінчення комплексного обстеження споруди.

Рис. 13. Дефекти мостового полотна Південного моста

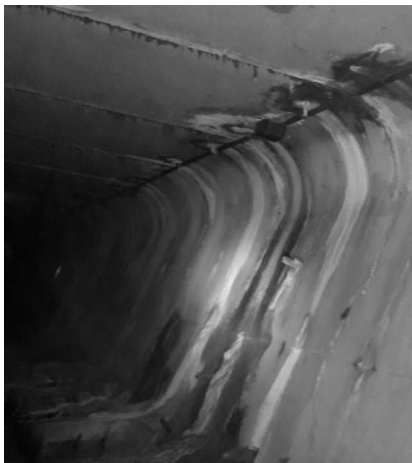
Крім того, під час обстеження конструкцій прогонових будов моста було виявлено низку інших дефектів, які свідчать про поганий стан гідроізоляції в залізобетонних прогонових будовах практично по всій їх протяжності. Наслідки цих дефекти являють собою сліди замокання й вилуговування бетону (корозія і втрата міцності) в окремих місцях у внутрішніх відсіках коробчастих балок, на консолях та монолітних ділянках плит між зовнішніми та внутрішньою коробками. До того ж в окремих місцях у коробках вода, що просочується зверху крізь покриття та залізобетон, стоїть калюжами на нижній поверхні коробок (рис. 14). А висоли і сталактити подекуди мають бурий відтінок, що є свідченням не тільки корозії безпосередньо бетону, а й арматури.

Рис. 14. Просочування води у залізобетонних прогонових будовах

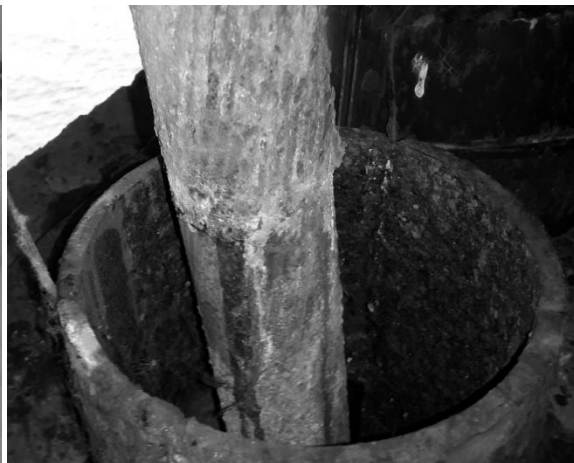
Рис. 15. Стан заанкерованих канатів вант для відтягування пілону

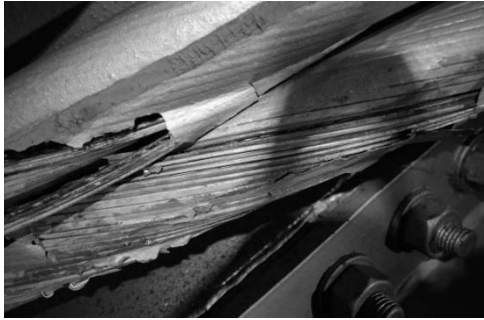
Рис. 16. Руйнування і обриви дротин канатів вант

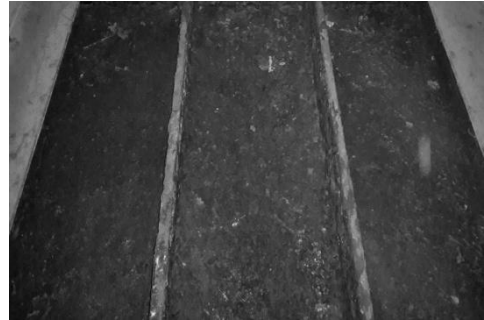
У частині ж стану фарбового покриття металевих конструкцій моста вкажемо на те, що стан як зовнішнього, так і внутрішнього фарбового покриття металоконструкцій є незадовільним. Причому причина зазначеного є доволі простою – міст не фарбували з моменту його відкриття у 1990 році, через що метал сталевих вантових прогонових будов кородує (рис. 17). Крім того, цікавим тут є те, що на даний час дістатися до конструкцій мосту неможливо: на усіх входах встановлено ґрати та замки. Проте так, на жаль, було не весь час. І тому викрадачами металу на металобрухт було демонтовано частину вертикальних ребер бокових стінок балки жорсткості моста, що кріпилися до стінок болтами. А без цих елементів міст не може надійно сприймати вагу колон вантажних автомобілів.

Рис. 17. Корозія металу в сталевих прогонових будовах

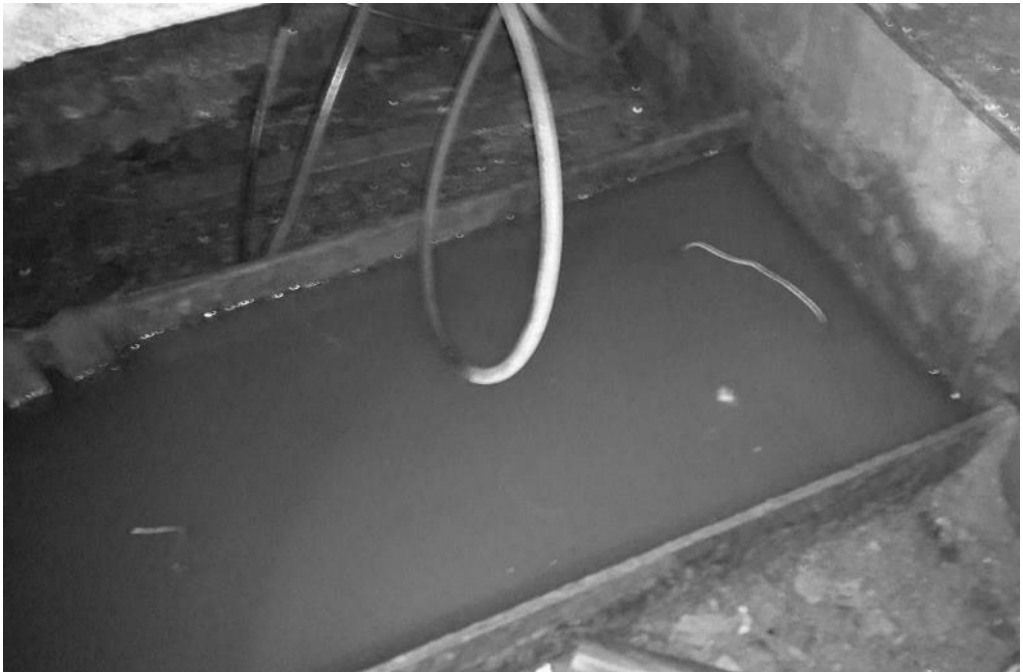
Рис. 19. Застій води, яка потрапляє крізь деформаційний шов на нижній пояс коробчастої балки, призводячи до корозії металу

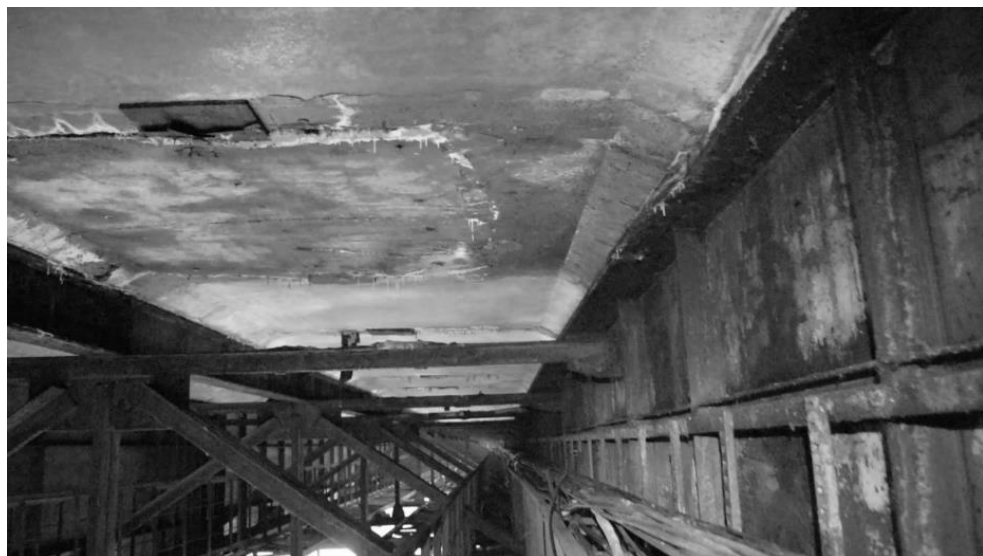
гідроізоляції. Сліди замокання та вилугування бетону залізобетонних плит, в окремих місцях зі слідами іржі, встановлено в усіх прогонових будовах естакадної частини моста (рис. 20). А у вантових прогонових будовах виявлено отвори в сталевих листах ортотропної плити із протічками води крізь дорожнє покриття і пошкоджену гідроізоляцію, що призводить до корозійного пошкодження сталевих елементів головних коробчастих балок. Через це та з метою запобігання розвиненню корозійних процесів у майбутньому система водовідведення на мосту потребує повної перебудови з використанням сучасних технологічних та конструктивних рішень.

Рис. 20. Просочування води у сталезалізобетонних прогонових будовах

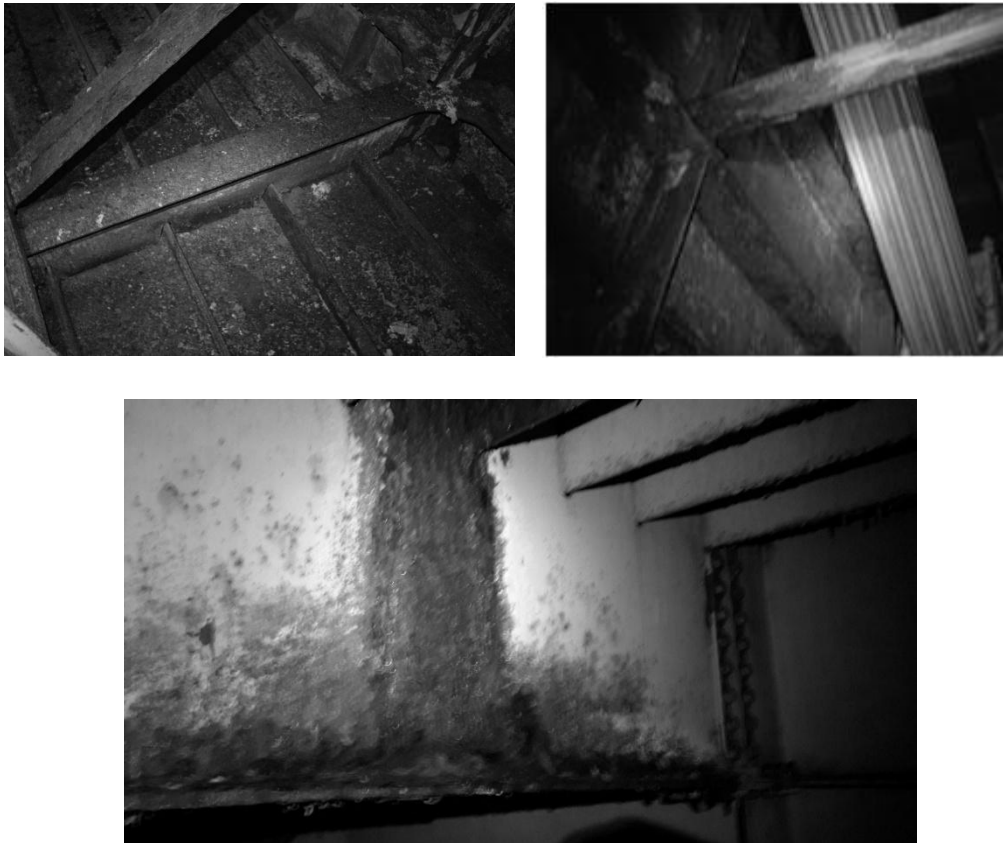
З приводу ж корозійних дефектів на вантових прогонових будовах необхідно констатувати, що найбільші зони ураження металу мають головні балки сталевих вантових прогонових будов у місцях входу вант і анкерування балки жорсткості на опори № 0, поблизу відкритого кінця балки жорсткості неподалік опори № 3 та під поперечними балками ортотропної плити, де знаходяться отвори для пропуску кабелів для опор освітлення (рис. 21).

Рис. 21. Корозія металу у вантових прогонах

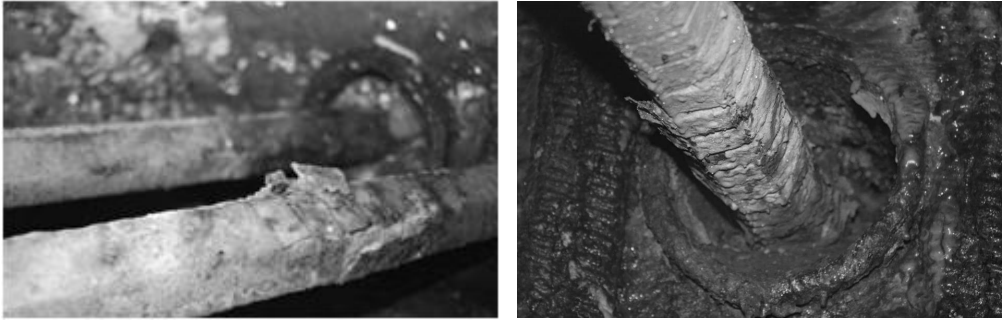
Щодо стану самих вант слід зазначити, що через багаторічну відсутність належного догляду та регламентного фарбування захисна металева стрічка на них вже почала руйнуватися. Стосовно ж металевих конструкцій вузлів анкерування вант із низового та верхового боку моста та анкерних обойм канатів вант відмітимо, що вони містять дефекти у вигляді незначних пошкоджень фарбового покриття та поверхневої корозії в місцях його відшарування. В свою чергу, конструкціям об'їк входу вант у камери анкерування притаманна низка дефектів, знову-таки спричинених незадовільним станом водовідведення. Показовим прикладом цих дефектів слугує замокання поверхні бетону нахиленої стінки, на яку вода просочується крізь зіпсовану гідроізоляцію тротуарних плит, що врешті-решт викликає засмічення, замокання та корозію трубчастих обойм. При цьому найбільші корозійні ураження обойм властиві верхній анкерній групі з боку проїзної частини – тут корозії зазнали не тільки трубчасті обойми анкерів, а й верхній шар металострічки канатів вант на вході у камеру анкерування (рис. 22).

Рис. 22. Корозія металу трубчастих обойм і пошкодження металострічки канатів вант

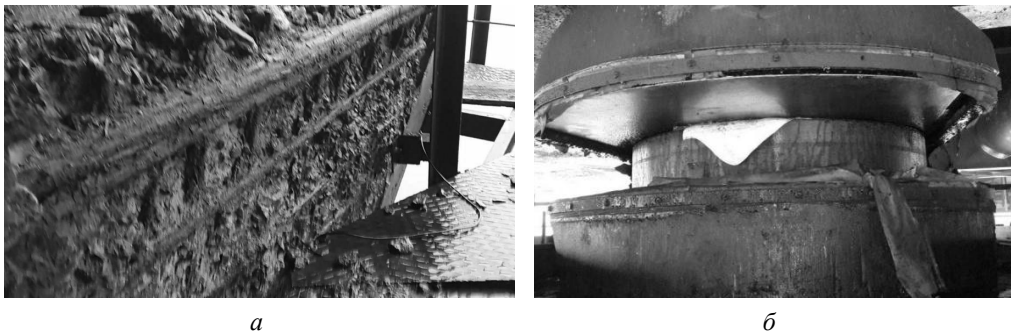
Втім згадані дефекти, практично майже як і всі інші, зумовлені непередбаченим проникненням агресивних розчинів на конструкції, – в даному випадку крізь деформаційні шви над опорами № 3 і № 8 та з тротуарів (рис. 23, а). На відміну від цього опорні частини балок, внаслідок зношення їх конструктивних елементів, знаходяться в непрацездатному стані та потребують невідкладної заміни, оскільки термін їх безперервної служби не просто минув, а майже у півтора рази перевищив тридцятирічний нормативний строк використання. Причому виявлені дефекти опорних частин, зокрема відшарування ковзних полірованих листів із неіржавіючої сталі та видавлювання фторопласта (рис. 23, б), небезпечні тим, що не тільки збільшують тертя, погіршуючи цим роботу самих опорних частин, а й ускладнюють роботу основних несних елементів моста через виникнення додаткових горизонтальних зусиль в опорах і в балках жорсткості.

Рис.23. Руїнування консольних частин ригелів опор (а) і видавлювання фторопласта з опорних частин (б)

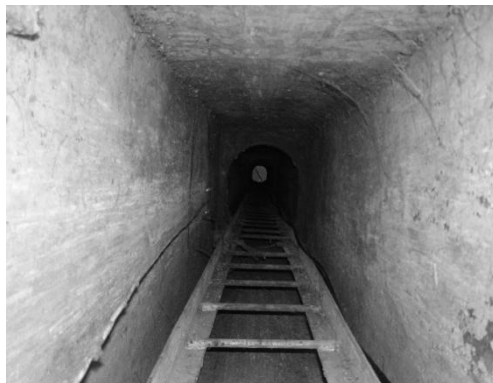
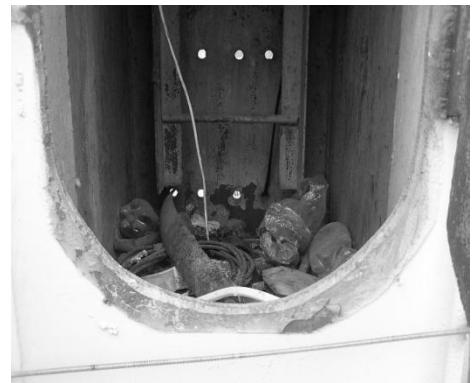
Що ж стосується металоконструкції несних ланцюгів висячих прогонів моста, то вони знаходяться в задовільному стані, на який навіть не впливають такі помічені дефекти як відсутність окремих заклепок у вузлах стиків ланцюга (дефект виявлена та не усунена з моменту будівництва) і засміченість у місцях його кріплення до прогонової будови. Крім того зазначимо, що в результаті проведеного ремонту у 2003–2004 роках підвіски, які знаходилися у аварійному стані, були підсилені. Але при цьому не було проведено роботи з підсилення вузлів їх кріплення до ланцюгів. Окрім того, в місцях із відсутніми заклепками у з'єднаннях помічено присутність щільної корозії. В частині ж стану пілону вкажемо на те, що відновлення антикорозійного захисту виконано лише ззовні, через що воно залишилося порушеним як на внутрішніх поверхнях пілону, так і в місцях опорних частин; до речі, саме там знаходяться бруд і сміття (рис. 25).

Рис. 25. Пошкодження антикорозійного захисту на внутрішніх поверхнях пілонів (*a*) та бруд і сміття в його коробці (*б*)

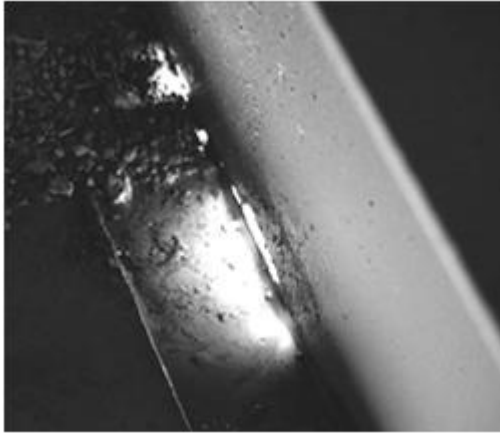
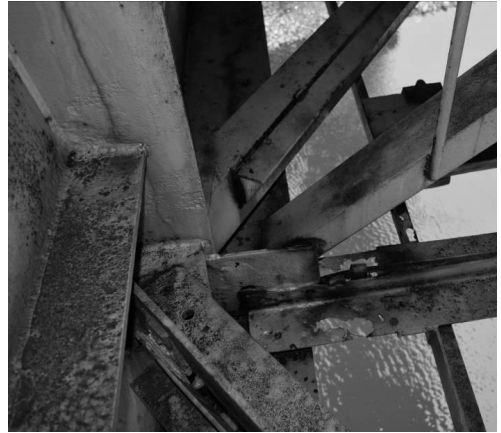
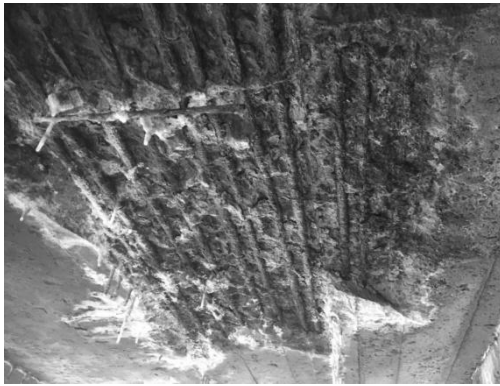
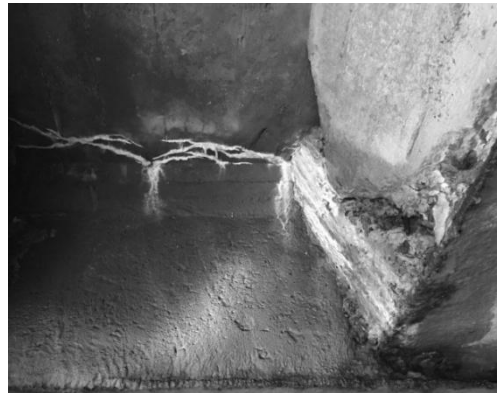
Дефектами прогонової будови є корозія металу балок та в'язів між ними, що виникли внаслідок багаторічної відсутності належного догляду та регламентного фарбування, замочання та вилюговування бетону залізобетонних плит у вигляді сталактитів, формування тріщин на плиті пішохідної частини, руйнування захисного шару бетону, оголення та корозія арматури (рис. 26).

Рис. 26. Наскрізна корозія стінки головної балки суднохідного прогону (*a*), пошкодження корозією нижніх в'язей (*б*), руйнування захисного шару й корозія арматури плит пішохідної частини (*в*), тріщини в плиті з вилуговуванням бетону (*г*)

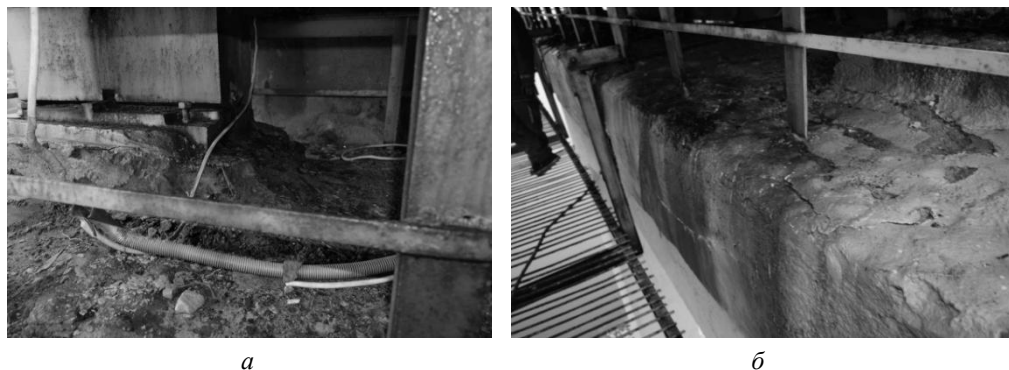
А в частині технічного стану опор моста звернемо увагу на те, що основними дефектами конструкцій є вилуговування бетону ригелів опор через їх багаторічне замокання, що було спричинене порушенням системи водовідведення. Це ж є і причиною пошкоджень металу елементів опорних частин, поверхня яких має корозійні дефекти (рис. 27).

Рис. 27. Засміченість ригелів опор і пошкодження антикорозійного захисту опорних частин (*а*) і пошкодження бетону ригелів опор та їх захисного фарбового покриття (*б*)

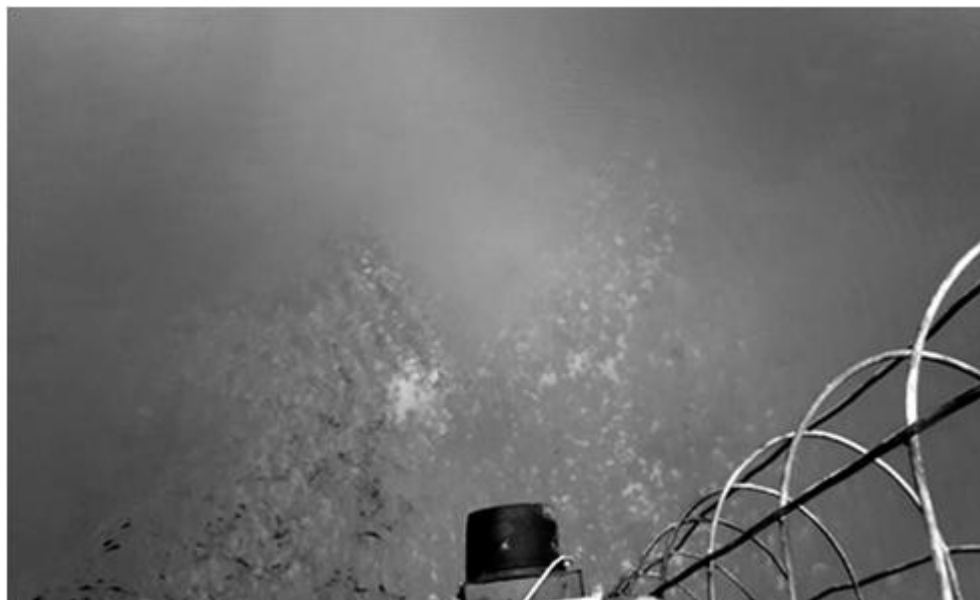
А наприкінці статті висвітлимо один вельми цікавий факт із «життєвої» історії Паркового моста, який безпосередньо не стосується результатів комплексних спеціальних обстежень конструкції моста, а скоріш за все є свідченням того, що може статися з будь-якою мостовою спорудою під час її експлуатації. Справа полягає в тому, що у грудні 2017 року мала місце небезпечна аварійна подія, яка зводилась до того, що судно, яке рухалося по річці, раптово зіштовхнулося з однією з опор моста. Якщо ж говорити точніше, то відбувся несподіваний навал плавзасобу на верховий бік опори № 4, яка є однією з двох головних опор центрального прогону висячої будови моста (рис. 24, *в*). Вказаний аварійний випадок міг би мати дуже серйозні негативні наслідки аж до руйнування споруди, проте завдяки щасливому збігу обставин цього не трапилося. Причини ж цього сприятливого перебігу подій пов'язані з тим, що всі руслові опори моста мають захист від розмивів у вигляді достатньо щільної й міцної кам'яної обкидки. І саме ця обкидка, прийнявши на себе та поглинувши повну енергію удару від навалу й при цьому тільки трохи деформувавшись вчасно зупинила судно, не давши йому змогу пошкодити опору. Таким чином, в результаті цього вдало завершеного аварійного інциденту маємо тільки дещо зім'яту кам'яну обкидку зі слідом від форштевня плавзасобу (який дуже чітко вбачається на рис. 28) і не постраждалу опору моста.

Рис. 28. Слід в кам'яній обкидці, що залишив фортштєвень плавзасобу під час зіткнення
