ДОСЛІДЖЕННЯ ПРИЧИН ВИНИКНЕННЯ ПОЖЕЖ НА ЛОКОМОТИВАХ

Ключові слова: локомотиви, електровоз ВЛ-80к, затискачі контактів, трансформаторне мастило, передчасне руйнування, пожежа, хімічний склад.

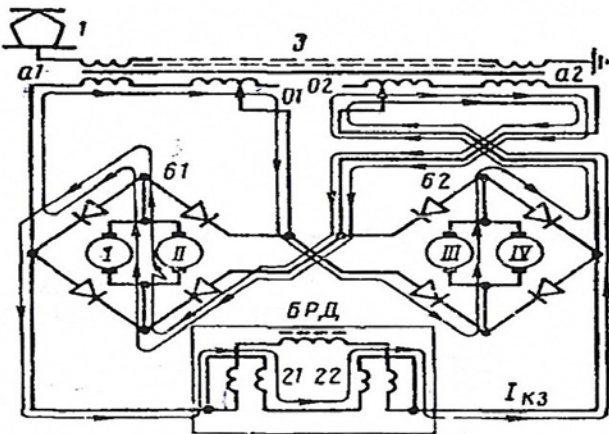
Рис. 1 - Спрощена схема протікання струму короткого замикання в електричних колах електровозу ВЛ-80к

На наведеній схемі струмові котушки диференційних реле 21 і 22 разом з дроселем увімкнені між двома точками ланцюга вторинних обмоток силового трансформатора, які мають рівні потенціали. Тому по струмовим котушкам при нормальній роботі схеми струм не протікає. Зрівняльний струм в струмових обмотках котушок реле 21 і 22 може виникнути у таких режимах, як: боксування однієї чи декількох колісних пар, відключення одного чи декількох тягових двигу-

нів, відключення випрямної установки та рух електровоза на неходових позиціях [6].

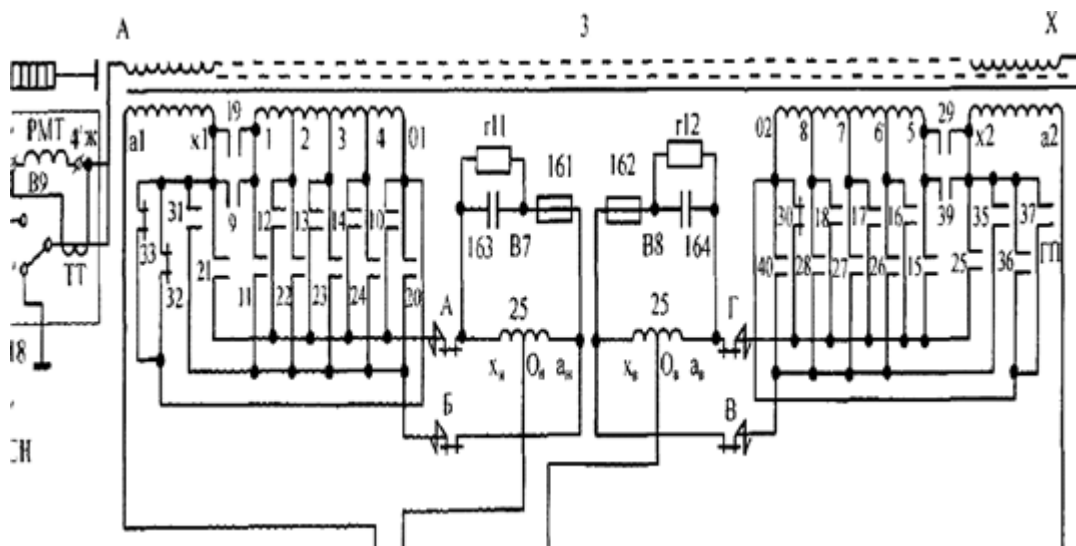
Рис. 2 – Фрагмент електричної схеми електровоза ВЛ-80к

Зі схеми видно, що одночасний вихід з ладу двох контактів ланцюгів a1 і 01 не призводить до блокування або включення будь-якого електричного захисту електровоза. Тому загоряння буде і надалі підтримуватися дугою, що збільшує потужність її струму, та поширюватися на сусідні ділянки конструкції локомотива. Але власно дуга, яка весь час підтримується, викликає загоряння великого об'єму трансформаторного масла, після чого пожежа набуває незворотних і катастрофічних наслідків.

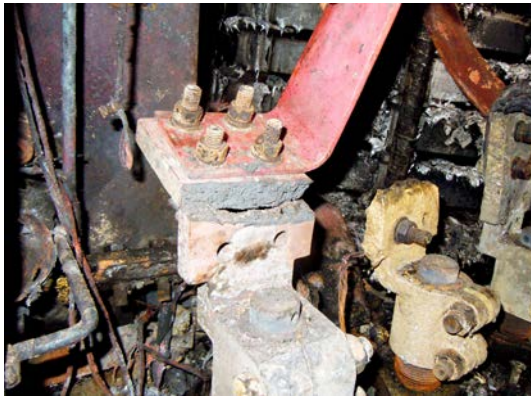
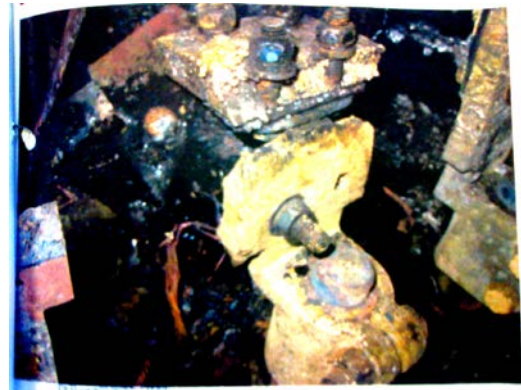
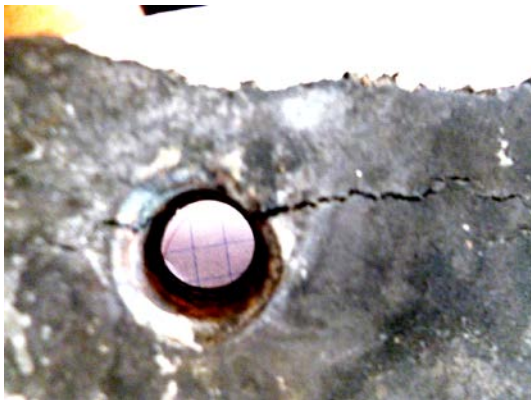
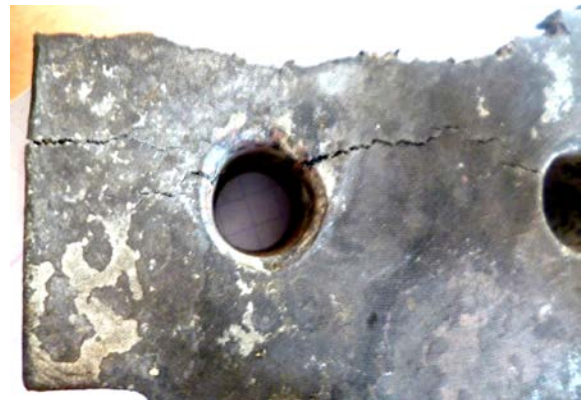
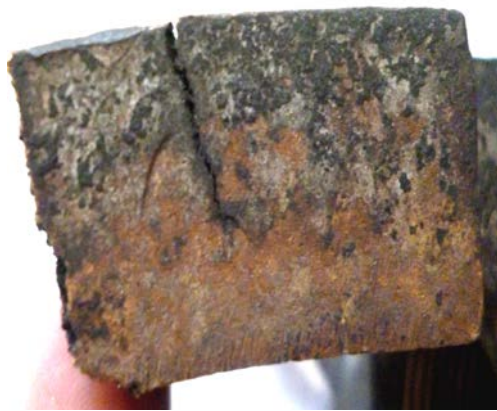
- зернограничне розтріскування матеріалу в області кріпильних болтів на ділянці затискача, що прилягає до конструкційної основи, яку не можна побачити при регулярних оглядах цього вузла. Як приклад, зовнішній вигляд зразка контактної пластини, в області її кріпильних болтів, по ланцюгу а1 схеми наведеної на рисунку 1, представлено на рисунку 3;

допоміжне обладнання електровозу, ця температура досягає температур плавлення матеріалу. Контактний затискач № 01 за схемою на рисунку 2 [6], зовнішній вигляд якого представлено на рисунку 3, в процесі опалення проковує утворення електричної дуги

та потрапляння часток розплавленого металу на кондуїт проводів електромонтажу і гумові ущільнення виводів трансформатора, з подальшим займанням трансформаторного масла.

Досконале вивчення хімічного складу матеріалу контактних затискачів електровозу ВЛ-80к, із застосуванням еталонних зразків, спектрометричним методом за допомогою оптико-емісійного спектрометра Q2ION та портативного аналізатору металів S1 TITAN, показало, що обидва зразки затискувачів (з термічними тріщинами та того, що розплавився) мають значну зональну ліквідацію та невідповідність хімічного складу їх матеріалів вимогам нормативної документації. Відмічено також забрудненість сплавів домішками, що викликало мікроструктурну неоднорідність матеріалу затискувачів – дендритну ліквідацію.

Рис.3 - Оплавлений та зламаний затискачі контактів електровозу ВЛ-80к після його пожежи

Аналізуючи хімічний склад сплавів (табл. 4) також необхідно зазначити, що сплав розтріснутого зразка контактного затискача (перший і другий номери в таблиці) не задовольняє вимогам відповідного ГОСТу до мідно-цинкових сплавів (латуней) [3] за сумарною концентрацією олова та кремнію і перевищує цей показник в шість разів, або на 600 % (відносних).

1. При побудові локомотивів неухильно дотримуватися вимог технічної документації до їх складових.

2. У регламентні роботи з технічного діагностування тягового рухомого складу для продовження строку його експлуатації [6, 7, 9] внести додаткові роботи з діагностування температурного стану контакторних та резисторних груп, що допоможе попередити їх передчасний вихід із ладу та виникнення пожеж на локомотивах.
