### НАРУШЕНИЕ СМАЗЫВАНИЯ КАК ПРИЧИНА ОТКАЗОВ ПОДШИПНИКОВ КАЧЕНИЯ

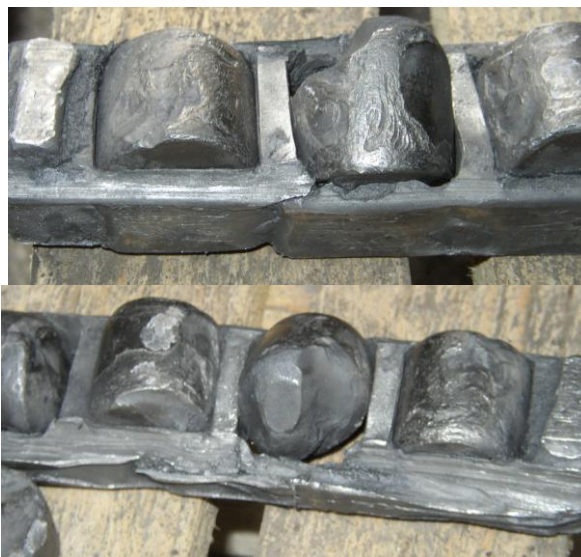
Через четыре года эксплуатации произошло заклинивание механизма поворота свода из-за повреждений элементов опорного кольца – сепаратора и роликов (рис. 2). Работа электродуговой печи была остановлена на длительное время [1].

**Рис.2.** Повреждения сепаратора и деформация опорных роликов трехрядного роликоподшипникового поворотного кольца

Следствием стал ускоренный износ роликов и беговых дорожек верхнего ряда роликоподшипникового кольца, неравномерное распределение сил между телами качения. Это вызвало перекос роликов, прекращение перекатывания тел качения, деформацию роликов верхнего ряда и повреждения сепаратора (рис. 2).

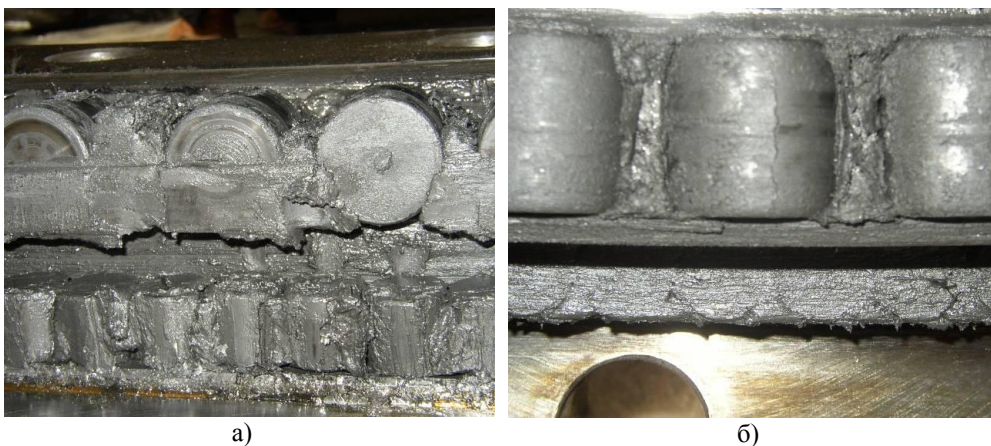
Проведенная ранее разборка отказавшего подшипника позволила установить, что полости всех рядов роликов были заполнены закоксовавшейся смазкой черного цвета. Особенно высокой плотностью отличалась смазка верхнего, разрушенного ряда роликов (рис. 3а). Установлено преобладание абразивного износа из-за окисления (коксования) смазочного материала и накопления продуктов износа в застойной зоне верхнего ряда роликов (рис. 3а). На поверхности роликов зафиксирована пленка продуктов коксования смазочного материала (рис. 3б).

**Рис.3.** Элементы изношенного подшипника: а) продукты окисления и износа в смазочном материале; б) продукты коксования на поверхности роликов.

Практически, свежий смазочный материал не мог поступать в зону контакта роликов с беговой дорожкой из-за повышенного давления накопленной смеси. Источником абразива послужили продукты изнашивания, не отводимые смазочным материалом с верхнего ряда роликов. Износ локализовался в районе верхнего ряда роликов. Износ радиального и нижнего ряда роликов отсутствовал.

Для повышения долговечности подшипника, исключения абразивного вида износа предложено изменить режим смазывания (подача смазочного материала в меньшем объеме стала осуществляться чаще). Одновременно проведены мероприятия по защите подшипника от теплового излучения путем установки защитных экранов. Это привело к изменению характера износа подшипника, что было зафиксировано при осмотре подшипника, принудительно замененного через 5 лет [2].

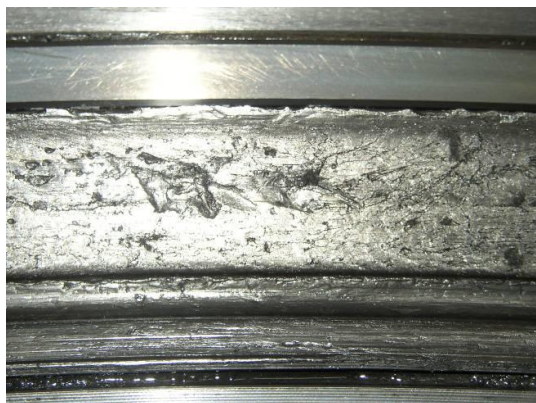
На беговых дорожках присутствовали трещины усталости (рис. 4). Преобладающим являлся абразивный износ, что не позволило трещинам усталости развиваться до осповидного выкрашивания.

**Рис.4.** Усталостные трещины поверхностного слоя беговой дорожки подшипника

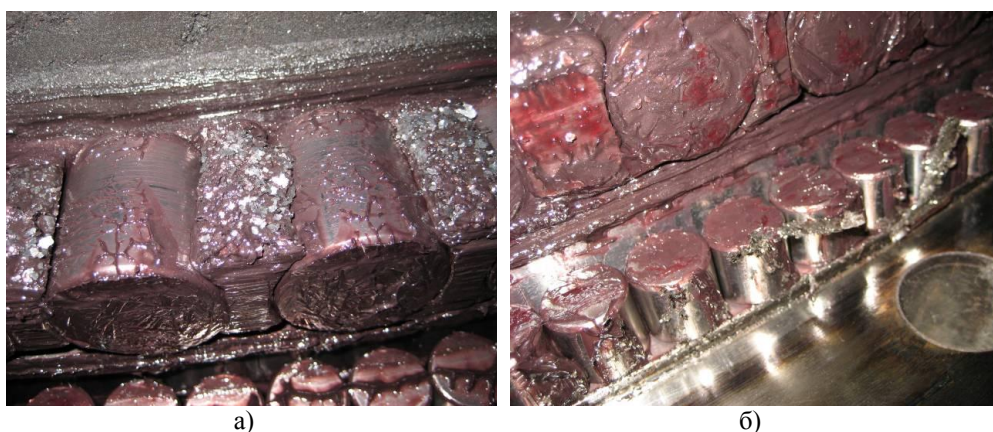
Разборка замененного подшипника показала, что условия смазывания всех рядов роликов были удовлетворительными. Только на верхнем ряду роликов присутствовали продукты износа (рис. 5).

**Рис.5.** Состояние смазки по рядам изношенного подшипника: а) продукты износа в смазочном материале опорного ряда; б) радиальный ряд роликов.

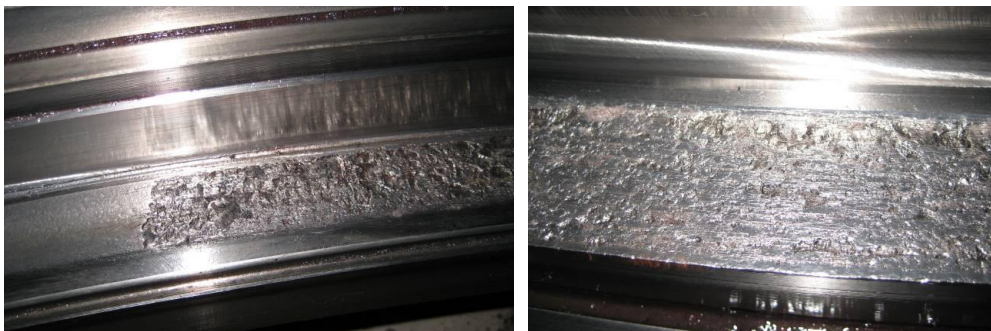
На беговых дорожках верхнего кольца преобладало осповидное выкрашивание (рис. б), возникающее при переменных нагрузках и высоких давлениях, превы-

шающих предел выносливости. Причина преобладания осповидного выкрашивания – увеличение массы свода после установки дополнительных водоохлаждаемых секций и повышение динамических нагрузок на подшипник от воздействия электрической дуги после установки более мощного трансформатора. Следы осповидного износа зафиксированы на отдельных роликах верхнего опорного ряда (рис. 7).

Рис.6. Усталостное выкрашивание на беговых дорожках подшипника

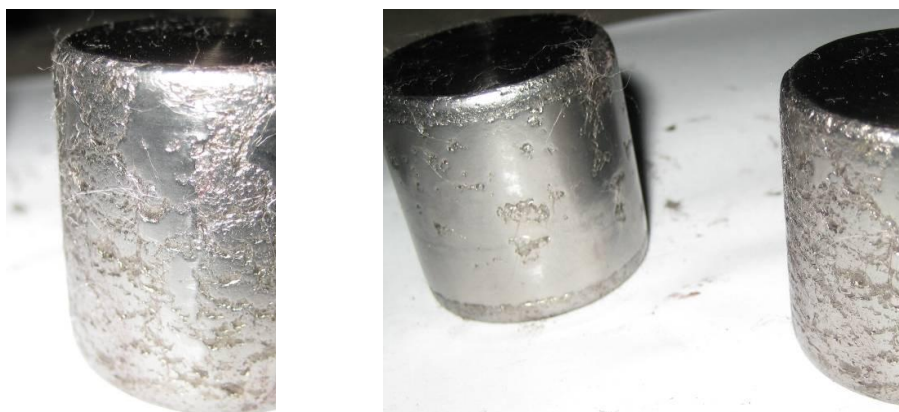
Рис.7. Следы осповидного износа на поверхности роликов верхнего ряда

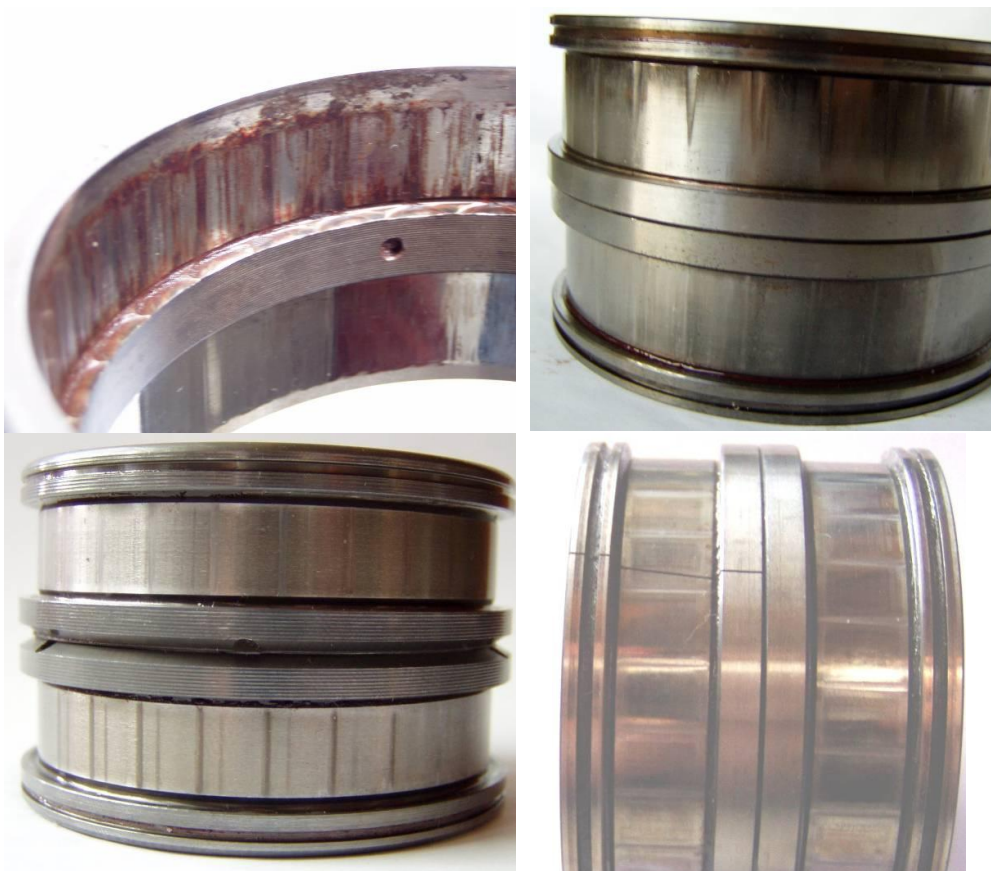
Почти в половине случаев отказов механизмов качания МНЛЗ наблюдается нарушение режима смазывания подшипников шарниров, заключающееся в накоплении продуктов износа и отсутствии движения пластичной смазки из-за малых углов качания шарниров, что приводит к абразивному износу (рис. 9). Визуальные признаки абразивного износа различны и зависят от стадии повреждения. В рассматриваемом случае абразивный износ подшипников шарниров имеет проявление, сходное с бринеллированием – в виде повреждений поверхности беговой дорожки с шагом, равным шагу тел качения. На начальном этапе это не приводит к заметным изменениям эксплуатационных свойств механизма качания. Последующие этапы износа приводят к изменению размеров деталей узлов трения, появлению выработки во втулках, увеличению зазоров. Значительный износ трущихся поверхностей отражается на параметрах движения узлов и механизма - появляется неравномерность движения, нарушение радиуса и параметров качания [3].

**Рис.9.** Абразивный износ колец подшипников шарниров механизма качания МНЛЗ из-за нарушения отвода смазочного материала

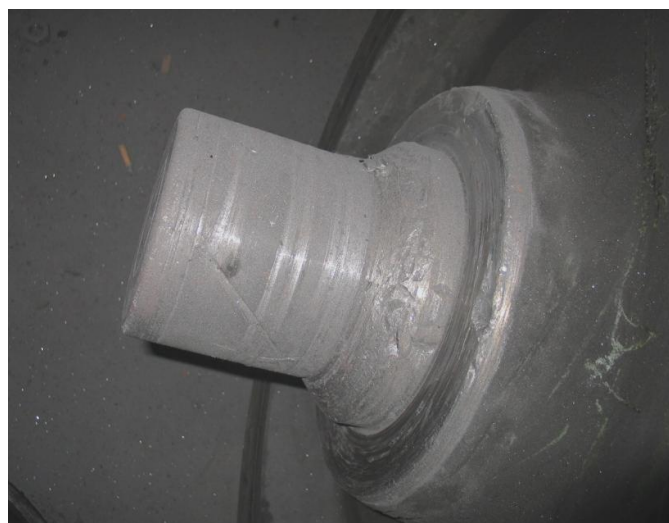
Наиболее характерным видом отказов подшипников ходовых колес было выдавливание торцевой крышки и сползание по оси ходового колеса (рис. 10). Продольная сила, необходимая для разборки поврежденного узла составляла порядка 6,0...8,0 кН. Это указывало на воздействие значительных осевых сил на ходовое колесо в процессе эксплуатации. Индивидуальность отказа позволила исключить причины, связанные с повреждениями подкрановых балок.

**Рис.10.** Сползание ходового колеса с оси

Последовательность разрушения: неравномерная нагрузка на подшипники ходового колеса; коксование смазочного материала; разрушение сепаратора по ряду от колеса разрушенного подшипника; возникновение осевой силы и сход колеса с оси. Рекомендации: изменить способ подачи смазочного материала в подшипники

ходового колеса – смазочный материал следует подавать посередине подшипника в верхней части подшипника (смазка подавалась с торца подшипника); обеспечить равномерное распределение нагрузки между подшипниками ходового колеса – восстановить посадочные места осей балансиров и торцевой балки крана.

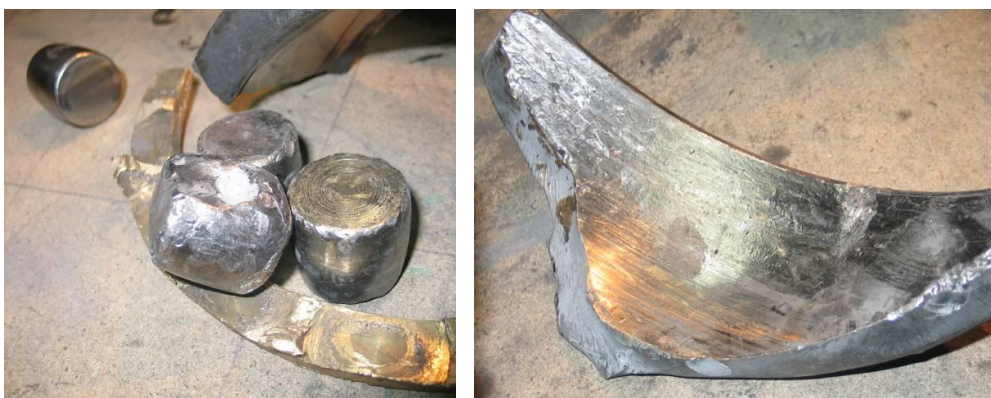
1. Полное разрушение одного из подшипников (рис. 11).
2. Целый подшипник имеет следы коксования смазки (рис. 12).
4. Осевое смещение следов контакта роликов и наружного кольца на целом подшипнике (рис. 13).

**Рис.11.** Полное разрушение одного из подшипников ходового колеса

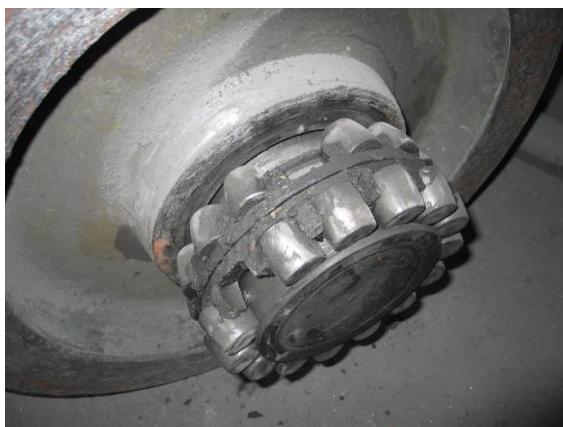
**Рис.12.** Следы коксования смазочного материала на деталях целого подшипника

Коксование смазочного материала происходит под воздействием повышенной температуры, особенно в летний период, когда температура окружающего воздуха в зоне работы ходовых колес достигает  $50^{\circ}\text{C}$ . Поэтому максимальная вероятность отказов подшипников ходовых колес – осень.

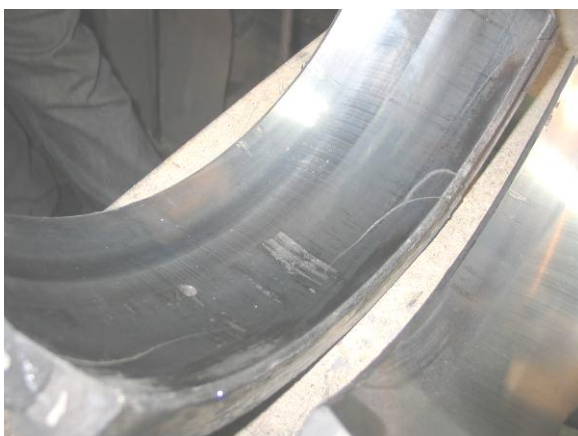
**Рис.13.** Смещение следов осповидного выкрашивания на беговой дорожке внешнего кольца целого подшипника

После разрушения сепаратора по одному ряду роликов происходит перераспределение нагрузки и появление осевой силы от взаимодействия ряда роликов, имеющих целый сепаратор с беговой дорожкой. Перемещение крана в данной ситуации приводит к перемещению оси в направлении внешней стороны крана. Об этом свидетельствуют следы осповидного выкрашивания, смещенные относительно средней линии подшипника. Воздействие односторонней осевой нагрузки подтверждается засветлением на торцах роликов одного ряда подшипника.

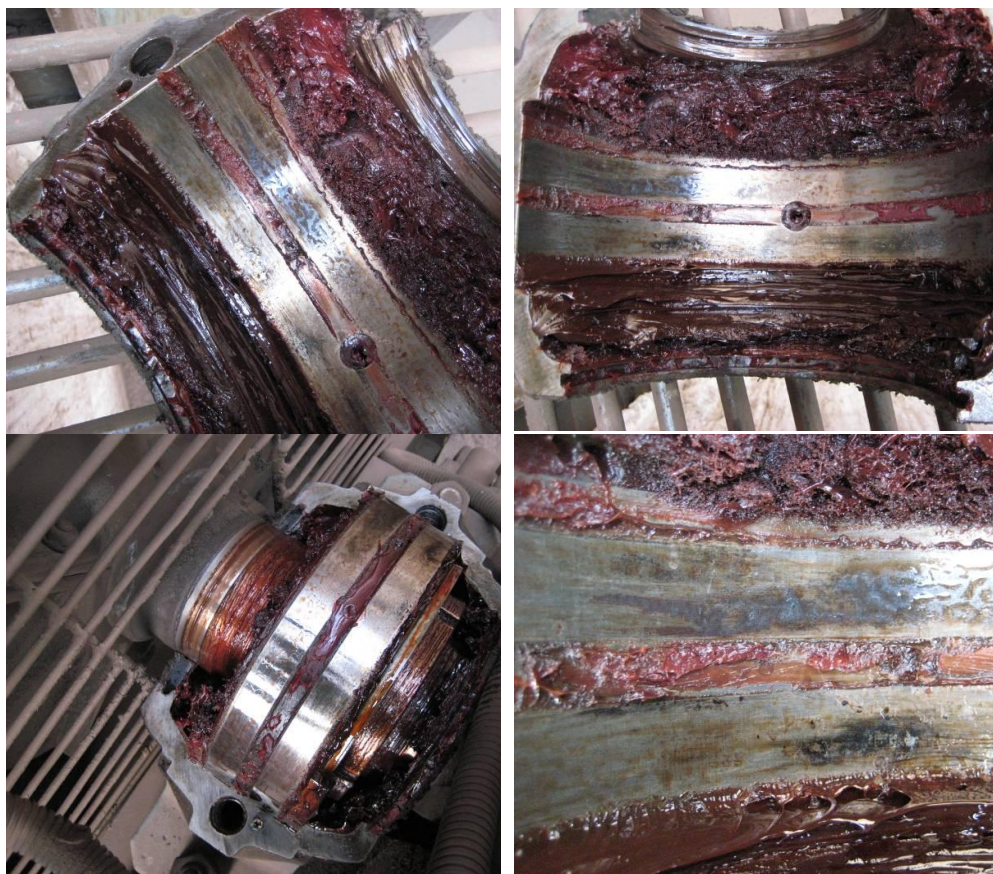
Основная причина отказа в данном случае – нерационально выбранный боковой подвод смазочного материала. При неизменном направлении вращения и правильном подводе смазочного материала подшипник работает как насос, прокачивая через себя смазочный материал. Подтверждение – различная структура смазочного материала приводной и холостой стороны корпуса подшипника (рис. 14).

**Рис.14.** Различная структура смазочного материала приводной и холостой стороны корпуса подшипника

Торцевой односторонний подвод смазочного материала для двухрядного роликоподшипника определил лучшие условия смазывания роликов для одной беговой дорожки и худшие для другой. Изменение направление движения крана приводило и к изменению условий смазывания роликов по внутренней беговой дорожке. Результат – неравномерный износ сепараторов, нарушение равновесия осевых сил по роликам беговых дорожек, разрушение сепаратора и выдавливание торцевой крышки и ходового колеса с оси. Проведенные мероприятия по изменению точки подвода смазочного материала позволили резко сократить число отказов.

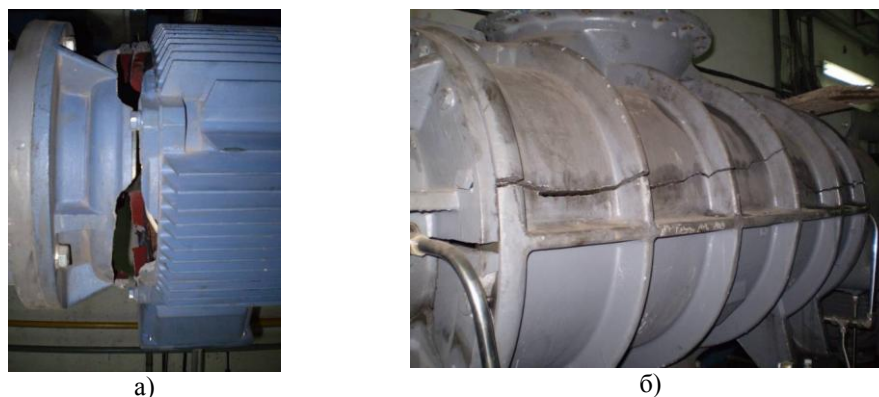
В процессе эксплуатации 5-ти бустерных насосов с частотой вращения 3600 об/мин проведено 2 предупредительные замены подшипников 6319 С3 ведомого вала насоса с приводной стороны за период - 10 месяцев. Диагностические признаки – локальное повышение шума и вибрации, зафиксированные органолептическими методами. В третий раз - зафиксирован внезапный отказ. Результат отказа – разрушение корпуса двигателя, корпуса насоса (рис. 15).

**Рис.15.** Разрушение корпуса двигателя (а) и корпуса (б) бустерного насоса

Анализ отказов показывает, что произошедшее однотипное разрушение подшипников ведомого вала с приводной стороны различных насосов за короткий срок вызвано конструкторской ошибкой. Конструкция подшипникового узла ведомого вала бустерного насоса предполагает смазывание путем разбрызгивания масла при помощи диска (рис. 16а). Со стороны насоса осуществляется подача инертного газа для уплотнения вала. Подшипник на высокой частоте вращения работает как насос, отбрасывая частицы смазочного материала от себя. Создаваемая взвесь масляных частиц не проникает к уплотнению вала, что приводит к интенсивному износу уплотнения. Рекомендуемое конструкторское решение узла смазывания подшипникового узла приведено на рис. 16б.

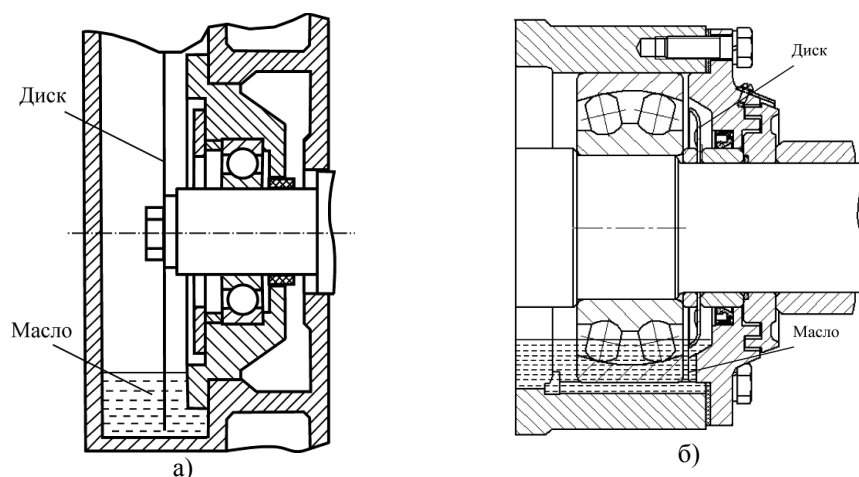
**Рис.16.** Конструкция подшипникового узла ведомого вала: а) существующая, со стороны двигателя насоса НВ; б) рекомендуемая, используемая на насосе ПН-360.

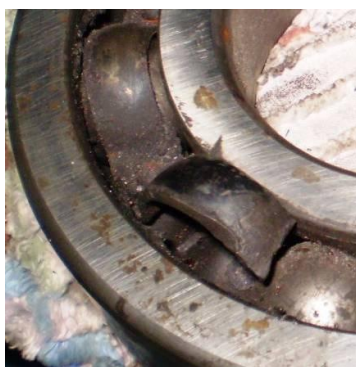
При износе уплотнения из-за недостаточного смазывания возможно появление дополнительного потока газа, препятствующего попаданию масла в подшипник. В результате подшипник остается без смазки, и неравномерное распределение сил трения между телами качения приводит к разрушению сепаратора. Один из признаков – цвета побежалости на сепараторе (рис. 17). Это является наиболее вероятной причиной заклинивания вала и разрушения корпуса насоса и ротора.

- недостаток смазочного материала приводит к нагреву тел качения;
- уменьшается радиальный зазор с одновременным повышением температуры;
- повышение коэффициента трения создает условия для неравномерного распределения нагрузки между телами качения, заклиниванию тел качения;
- появляются продольные силы, приводящие к разрыву сепаратора.

**Рис.17.** Цвета побежалости на сепараторе разрушенного подшипника

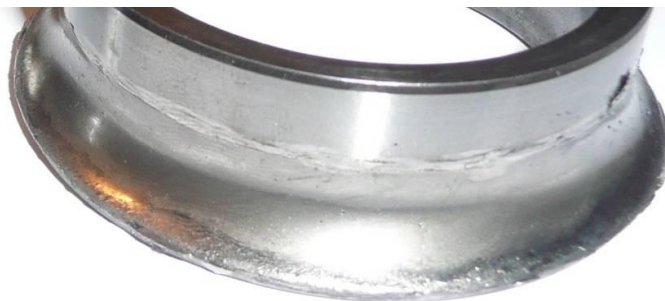
1. Износ беговой дорожки внутреннего кольца одного из шариковых радиально-упорных подшипников ведомого вала (рис. 18). Воздействие осевой нагрузки при работе подшипника, сочетающееся с разрушением элементов подшипника (сепаратора). На беговой дорожке присутствуют вкатанные частицы разрушенного сепаратора. Поверхность беговой дорожки имеет вид наклепанной поверхности.

**Рис.18.** Износ беговой дорожки внутреннего кольца шарикового радиально-упорного подшипника

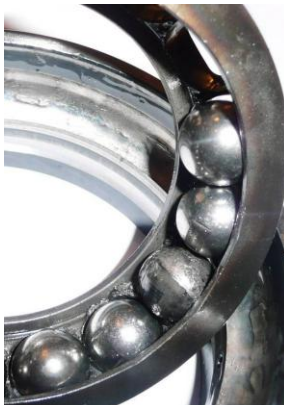
4. На двух телах качения присутствуют следы износа, а на сепараторе присутствуют следы повреждения (рис. 19).

**Рис.19.** Следы износа на телах качения и следы повреждения на сепараторе

Указанные диагностические признаки позволяют предположить, что процесс накопления повреждений спровоцирован заклиниванием шарика в сепараторе (одна из возможных причин – накопление продуктов износа или окисления смазочного материала в зазоре шарик - окно сепаратора), что ограничило число степеней свободы при вращении шарика и ускорило износ сепаратора.

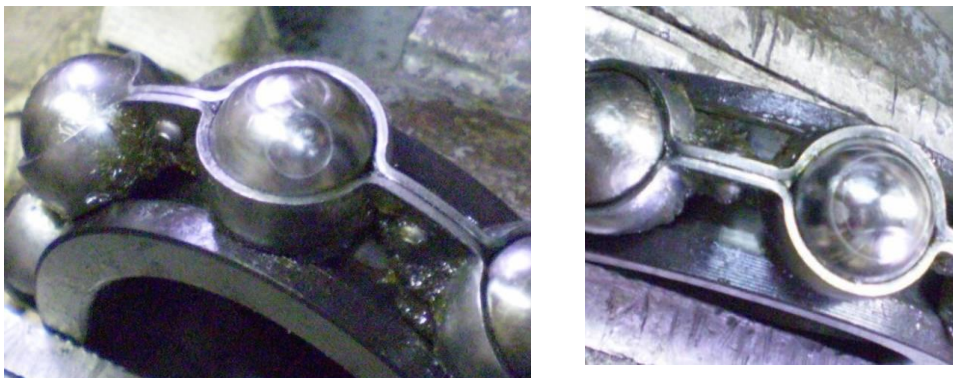
Данная причина оказалась характерной для подшипников, смазываемых не только жидким маслом, но и пластичной смазкой. Вибрационный контроль подшипника 6314 С3, установленного на электродвигателе мощностью 250 кВт с частотой вращения 3000 об/мин, позволил установить момент резкого увеличения виброскорости щита электродвигателя от 2,0 мм/с до 60...95 мм/с. После подачи свежей смазки виброскорость уменьшалась до 10...20 мм/с, затем опять начинала возрастать, одновременно увеличивалась температура корпуса подшипника до 70...90<sup>0</sup>С. Предпринятые меры позволили продолжить эксплуатацию до окончания смены. Разборка подшипникового узла и визуальный осмотр не выявили явных повреждений. После повторного включения начался резкий рост температуры и было принято решение о замене подшипника. Причину неисправности удалось установить при осмотре тел качения (рис. 20). Обнаруженные кольцевые следы на шариках явились следствием ограничения степеней подвижности двух шариков в окнах сепаратора, вращения шариков вдоль одной оси и возникновения автоколебаний. Причина – заклинивание шариков в окнах сепаратора при накоплении продуктов износа или окисления смазочного материала.

**Рис.20.** Ограничение подвижности шариков при накоплении продуктов износа в окнах сепаратора

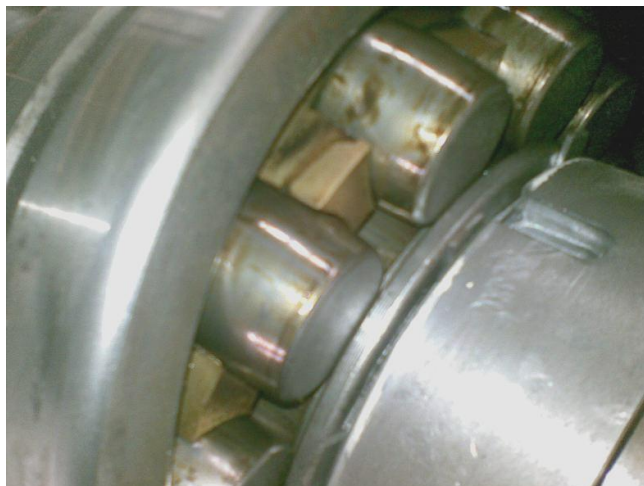
1. Подшипник 3536 находится в удовлетворительном состоянии (рис. 21).

**Рис.21.** Удовлетворительное состояние подшипника 3536

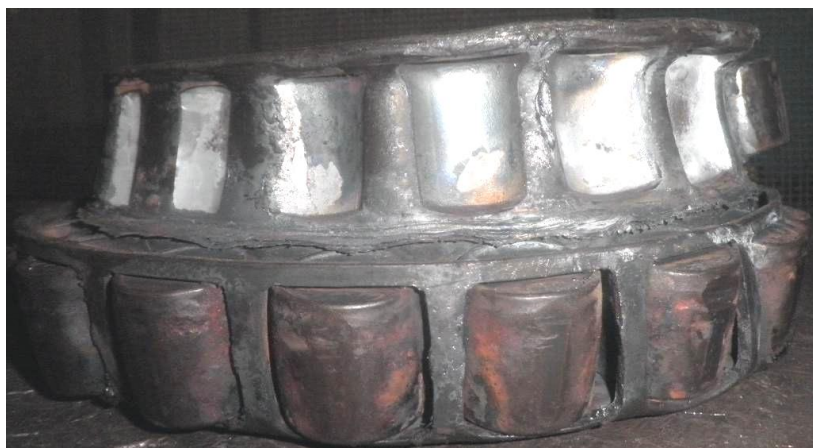
2. Подшипник 3530 имеет: разрушение сепаратора по одной из беговых дорожек; следы окисления в виде порошка окиси железа красного цвета; вмятины от роликов, возникшие после вдавливания роликов в размягченное при нагреве внутреннее кольцо (рис. 22). Следы окисления не пропитаны маслом.

**Рис.22.** Повреждения подшипника 3530

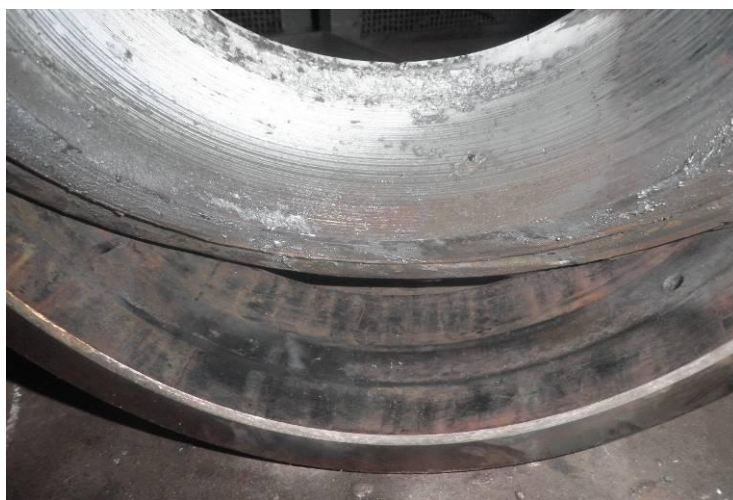
3. На посадочной поверхности внутреннего кольца присутствуют следы схватывания второго рода, образующиеся при высоких давлениях на площадках контакта, значительной скорости относительного движения 5...20 м/с и отсутствии смазки (рис. 23). Это свидетельствует о значительном моменте сопротивления между телами качения и беговой дорожкой, превышающем момент сопротивления в посадке внутреннего кольца на вал.

Проворачивание внутреннего кольца при наличии смазки проявляется в виде полированной поверхности. Это позволило сделать вывод о недостатке смазочного материала в корпусе вентилятора, несмотря на удовлетворительное состояние расположенного рядом подшипника 3536 – различия в размерах обеспечило смазывание данного подшипника.

**Рис.23.** Следы схватывания второго рода при проворачивании внутреннего кольца подшипника на валу при отсутствии смазки

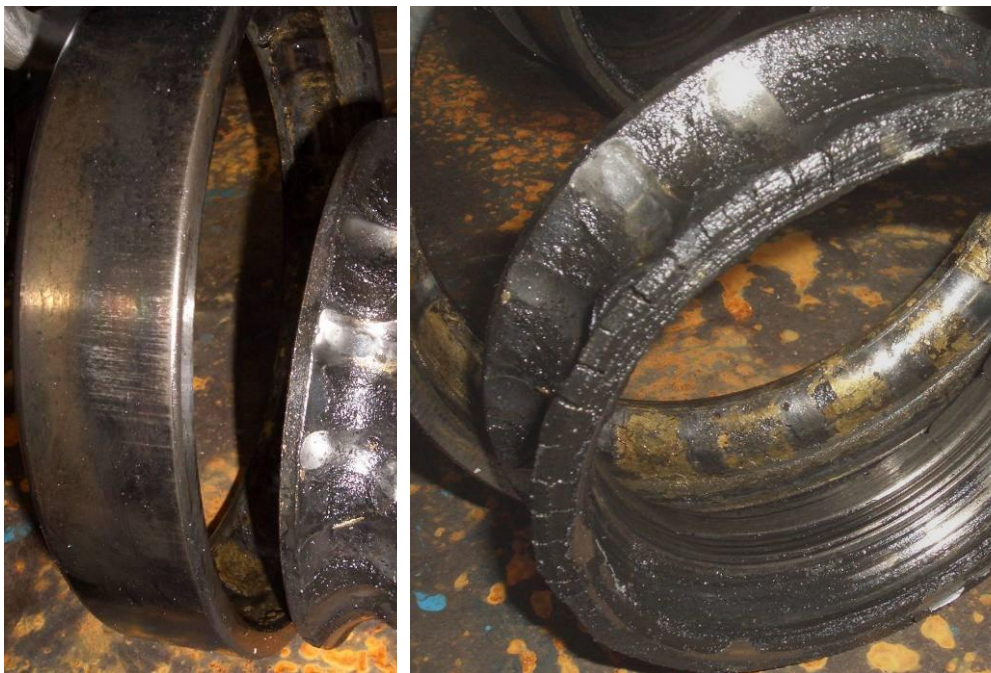
Проведенные исследования позволили поставить правильный диагноз - недостаток подаваемого смазочного материала при определении причин повреждения радиально-упорных шарикоподшипников скоростных узлов прокатного оборудования (рис. 24). Этому способствовало повторение диагностических признаков – вмятины от тел качения на беговой дорожке внутреннего кольца и следы схватывания второго рода при провороте внутреннего кольца.

**Рис.24.** Повреждения радиально-упорного шарикоподшипника из-за недостатка смазочного материала
