СИЛОВІ ЕЛЕМЕНТИ ПЛАНЕРА ЛІТАКІВ ТИПУ СУ-27, ЯКІ МОЖУТЬ ОБМЕЖУВАТИ РЕСУРС І СТРОК СЛУЖБИ ПРИ ЕКСПЛУАТАЦІЇ ЗА ТЕХНІЧНИМ СТАНОМ

Визначені елементи силової конструкції планера літаків типу Су-27, технічний стан яких може обмежувати можливість експлуатації за технічним станом

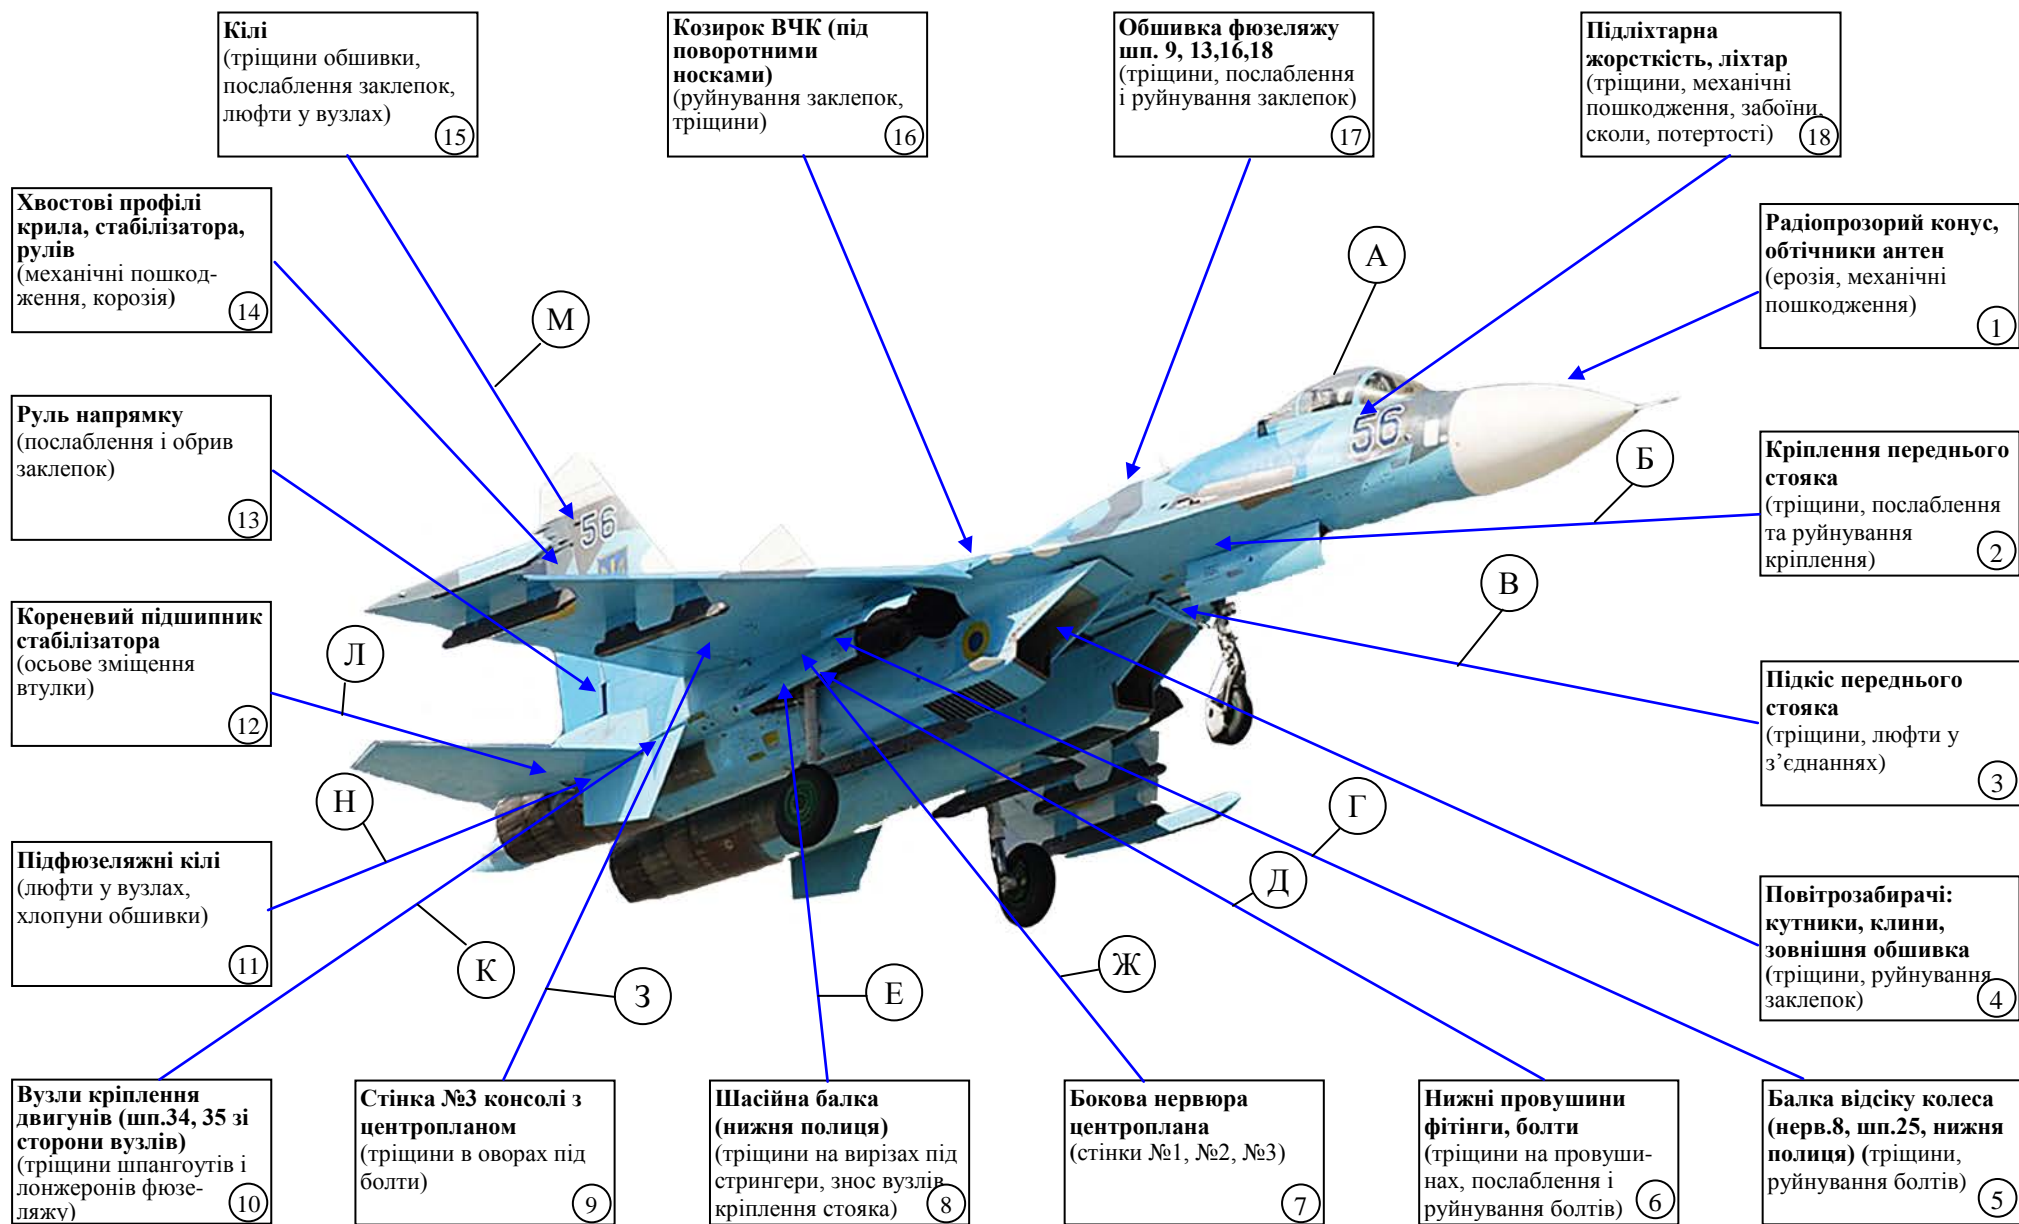
Рис. 1. Місця на планері літаків типу Су-27, що потребують постійного контролю в експлуатації і ті, що можуть обмежувати ресурсні показники з наробітку і строку служби

1. Відсік кабіни обмежений шпангоутами №4, № 13, похилою стінкою, підлогою та ліхтарем (рис.1, літ. А).

Між шпангоутами №6 і №13 над підліхтарною рамою розміщується засклений ліхтар кабіни (козирок і підйомний ліхтар). Засклення козирка виготовлено з органічного скла СО-120 $\delta = 12 \text{ і } \bar{\bar{}}$, а рухомого ліхтаря – АО-120 $\delta = 8 \text{ і } \bar{\bar{}}$. При значних строках експлуатації (20 і більше років) були виявлені суттєві корозійні пошкодження підліхтарної рами, засклення і каркасу ліхтаря (значна корозія, тріщини, зколи на заскленні), що створюють значну загрозу руйнування у польоті.

2. Відсік ніши переднього стояка (рис.1, літ. Б)

Під кабіною між шпангоутами №9 і №18 знаходиться ніша передньої опори шасі. На нижній частині шпангоута №9 виконано опорний вузол переднього підйомника літака, на шпангоуті №16 вузли кріплення переднього стояка. Зверху ніша закрита кожухом з композитних матеріалів щільникової конструкції. Шпангоут №16 рамного типу із сплаву В95. Між шпангоутами №12 і №18 встановлені дві вертикальні стінки для підсилення вузла товщиною 1,0 і 1,5мм. В експлуатації були виявлені тріщини на елементах шпангоута №16 (механічний знос вузла, руйнування болтів, тріщини на стінках і поясах шпангоута), які і можуть приводити до зменшення ресурсу літака.

3. Вузол кріплення підкосу переднього стояка (нижня частина шпангоута №18 по нервюрі №1 та гальмівного щитка, рис.1, літ. В):

значний знос вузла по місцю кріплення підкосу, тріщини на вузлі, стінці шпангоута, прослаблення кріплення, підтікання палива по стику нижніх панелей зі шпангоутами №18-№25;

цілісність вузлів кріплення гальмівного щитка, тріщини, механічний знос елементів шпангоута і щитка.

4. Стінки бокових відсіків від шпангоутів №18 до №25 (рис.1, літ. Г):

тріщини на стінках і панелях, втрата герметичності, підтікання палива, місця кріплення цапф стулок, кріплення замка прибраного положення стояка, тріщини на стінках і поясах шпангоута №25, цілісність переднього вузла підвішування вантажів.

5. Шасійна балка між стінками №2, №3 (рис.1, літ. Е):

тріщина по поясах і стінках нижньої обшивки панелей, ослаблення болтів кріплення вузла цапфи стояків, підтікання палива по вузлу кріплення вузла цапфи стояка, знос у цапфі, тріщини нижньої обшивки.

6. Бортові нервюри центроплана (стінка №1, №2, №3, рис.1, літ. Ж):

тріщини на гребінках верхнього і нижнього з'єднувальних поясів, на фітингах, болтах і штирях, прослаблення затяжки фланця нервюри, знос з'єднувального штиря на вузлі стінки №2, значна корозія болтів і контрочних шайб.

7. Панелі центроплана в районі стінок №1, №2, №3 і бортових нервюр (рис.1, літ. З):

тріщини, підтікання палива по стінкам і стиках панелей.

8. Бортові нервюри №1 консолей (рис.1, літ. Ж).

пошкодження аналогічні як і на центроплані в цій зоні: тріщини в панелях, підтікання палива, прослаблення затягу болтів, корозія болтів і штирів по стінкам №1, №2, №3.

9. Пояси верхніх і нижніх панелей консолей (рис.1, літ. З).

пошкодження аналогічні як і на панелях центроплану: тріщини на елементах гребінок, на фітингах, корозія, прослаблення затяжки з'єднань.

10. Місця кріплення двигунів шп.№38 (рис.1, літ. К):

тріщини, прослаблення кріплення на шпангоуті, корозія, забоїни (концентратори), механічний знос, люфти.

11. Шпангоути №38, 48 кріплення підбалочних кілів (рис.1, літ. Н): тріщини у місцях стикування підбалочних кілів, люфти, знос вузлів, корозія, руйнування стільникової конструкції.

12. Шпангоут №45 закріплення половин стабілізатора (рис.1, літ. Л):

тріщини на елементах шпангоута (стілки, полок); прослаблення вузлів кріплення стабілізатора, корозія, зсув зовнішньої обойми підшипника, тріщина напіввісі, тріщини лонжерона, нервюр, кронштейнів № 38, №42.

13. Шпангоути №38, №48 кріплення кілів двома лонжеронами (рис.1, літ. М):

руйнування на вузлах і шпангоутах, тріщини стійок і поясів лонжеронів, дефекти на болтах (знос, корозія, люфти).
