Ільченко В.В., канд. техн. наук, Слінчук П.Б., Сергєєв О.С.

**АНАЛІЗ СТАНУ ШТУЧНИХ СПОРУД НА ТЕРИТОРІЇ
ПОЛТАВСЬКОЇ ОБЛАСТІ,
ЗБУДОВАНИХ НА ПОЧАТКУ ХХ СТОЛІТТЯ**

Анотація. Проаналізовано технічний стан та особливості проектних рішень штучних споруд на дорогах загального користування на території Полтавської області, які збудовані на початку двадцятого століття.

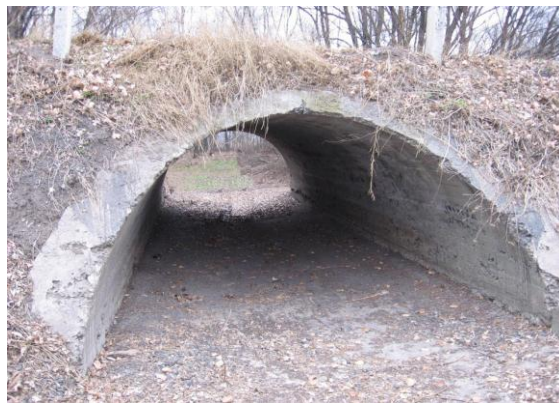
– монолітна цементобетонна аркова труба біля ст. Сенча Миргородського району, збудована в 1894 році (див. рис. 1);

На даний час аркова труба біля ст. Сенча без жодного ремонту з часу зведення використовується за призначенням, однопролітний міст біля с. Яреськи після будівництва поруч нової штучної споруди у 1982 р. виведений з експлуатації, а багатопролітний міст через р. Ворскла біля м. Кобеляки непридатний для нормальної експлуатації та частково зруйнований.

Рисунок 1 - Монолітна цементобетонна аркова труба біля ст. Сенча Миргородського району, збудована в 1894 р.

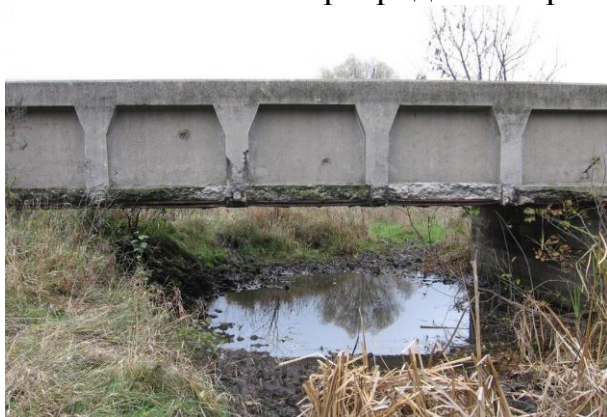
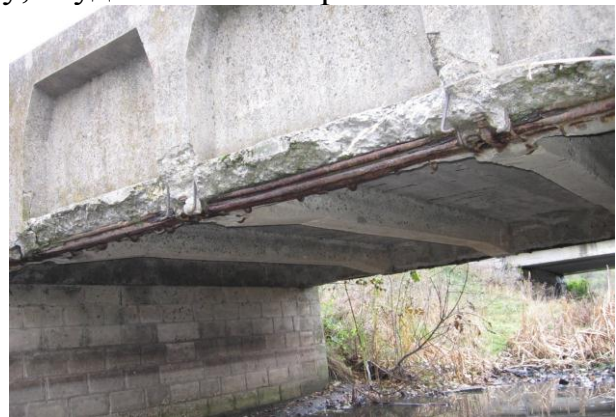
– монолітний залізобетонний однопролітний міст біля с. Яреськи Шишацького району, збудований в 1908 році (див. рис. 2);

Рисунок 2 - Монолітний залізобетонний міст біля с. Яреськи Шишацького району, збудований в 1908 р.

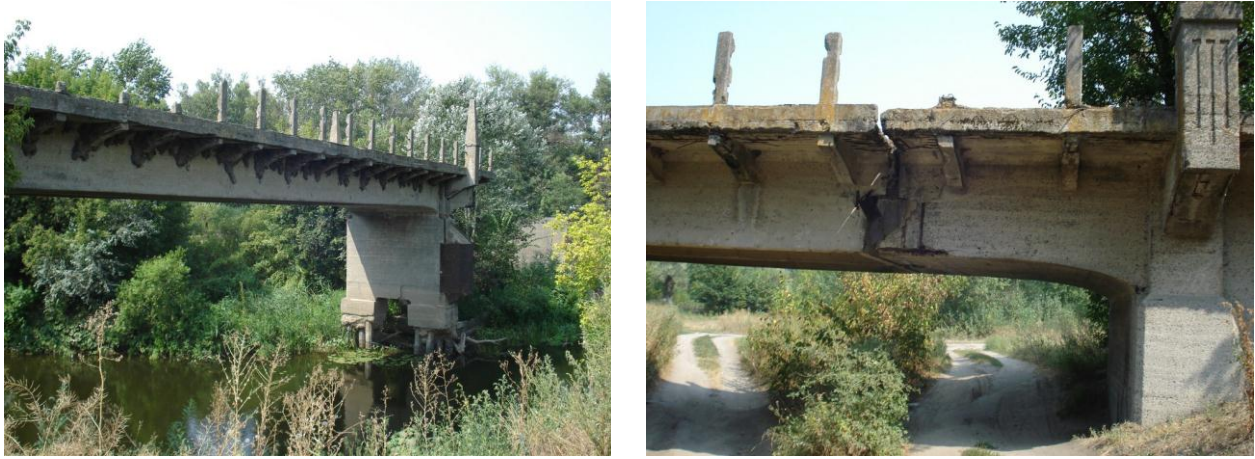
– збірно-монолітний залізобетонний багатопролітний міст через р. Ворскла біля м. Кобеляки, збудований в 1910 році (див. рис. 3).

Рисунок 3 - Збірно-монолітний залізобетонний міст через р. Ворскла біля м. Кобеляки, збудований в 1910 р.

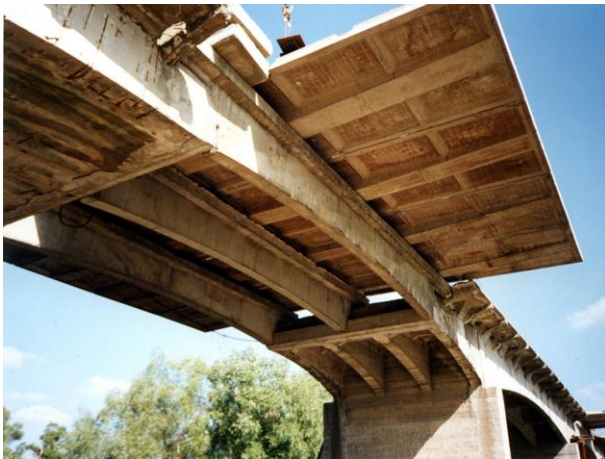
Рисунок 4 - Збірно-монолітний залізобетонний міст через р. Ворскла біля с. Білики Кобеляцького району:

- а) вкладання збірних накладних плит під час реконструкції мосту;
- б) вигляд пролітної споруди в місці реставрації вузла спирання підвісних балок на ригелі рам.

У 1996 році за проектом ГНДЛ-88 НУ «Львівська Політехніка» проведено реконструкцію мосту через р. Ворскла біля с. Білики з розширенням габариту до $G-10+2\times 1,5$ м при допомозі накладних збірних залізобетонних ребристих плит з консолями (див. рис. 4). Ребристі плити опиралися в поперечному напрямку на тротуарні консолі та монолітні ділянки, об'єднані з існуючою

пролітною спорудою за допомогою анкерних шпонок. В процесі реконструкції при допомозі збірних залізобетонних головних балок індивідуального виготовлення відновлені два підвісних прольоти, які були зруйновані під час військових дій у 1941-1945 рр.
