И.И. КРЮКОВ¹, С.А. ЛЕОНТЬЕВ², Р.Ш. АТАЯН³, А.В. МОШНИКОВ¹

ТЕХНИЧЕСКАЯ ДИАГНОСТИКА И ВОССТАНОВИТЕЛЬНЫЙ РЕМОНТ НАГНЕТАТЕЛЕЙ ПРИРОДНОГО ГАЗА

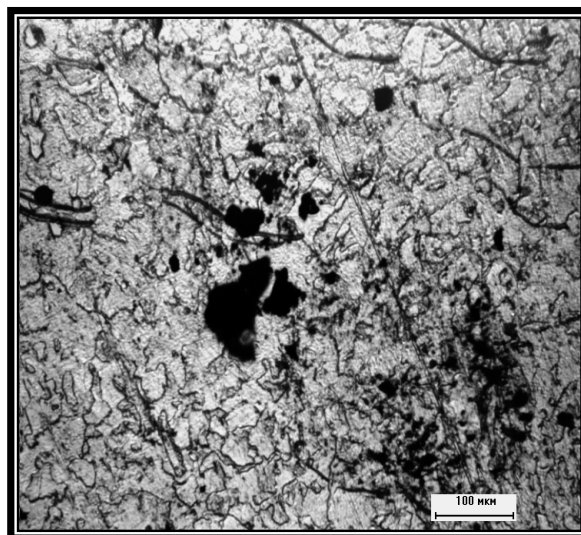
Рис. 1. Микроструктура металла корпуса нагнетателя Н-370-18-1 в районе трещины

На рис.1 приведена микроструктура металла нагнетателя Н-370-18-1 из стали 20ГСЛ, полученная в районе трещины. Видны литейные раковины черного цвета размером 5-120 мкм.

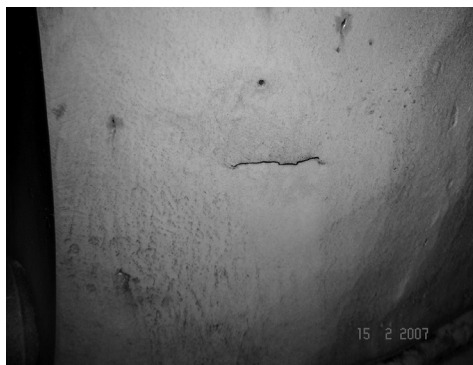
На рис. 2 приведена обнаруженная при обследовании в ООО «Тюментрансгаз» трещина длиной 45 мм, расположенная на внутренней поверхности всасывающего патрубка в районе отверстий под крепежные шпильки. В этих местах дефекты могут образовываться из-за двух причин. Во-первых, из-за утонения стенок корпуса при механической обработке отверстий на заводе, когда при подаче резца в этих местах не учитывается реальная толщина. В результате толщина стенки корпуса в районе шпилечных отверстий становится меньше допустимой. А проводимые на стенде завода-изготовителя гидротестирования не всегда позволяют выявить это утонение. Во-вторых, внутренние микроскопические дефекты литья (поры и рыхлоты) в процессе длительной эксплуатации под воздействием знакопеременных нагрузок (пуски - остановки) развиваются, превращаясь в трещины, которые в зависимости от различных факторов могут и не иметь выхода на поверхность.

Трещина (рис. 2) не была сразу обнаружена при применении капиллярной цветной дефектоскопии (ЦД). Однако с помощью магнитопорошковой дефектоскопии (МПД) эта подповерхностная трещина была зафиксирована.

Рис. 2. Индикаторный след подповерхностной трещины, обнаруженной методом МПД в корпусе нагнетателя Н-370-18-1

На месте обнаруженной трещины длиной 45 мм при механической выборке поврежденного металла размер дефектной зоны составил: длина 210 мм, ширина 50 мм и глубина 35 мм.
