## ПРИЧИНЫ СТРЕСС-КОРРОЗИОННОГО РАЗРУШЕНИЯ МОНТАЖНОГО КОЛЬЦЕВОГО СОЕДИНЕНИЯ МАГИСТРАЛЬНОГО ГАЗОПРОВОДА

Рассмотрены некоторые вопросы стресс-коррозионного разрушения металла труб эксплуатируемых магистральных газопроводов. Показано, что, помимо традиционной ориентации СКР-трещин в продольном направлении, дефекты такого типа могут развиваться в поперечном направлении относительно оси газопровода. Выявленные поперечные СКР-трещины, в том числе пересекающие всю толщину стенки трубы, образовались в зоне кольцевого шва, соединяющего трубы диаметром 1420 мм класса прочности К60. Дефектная зона протяженностью около 800 мм располагалась по обе стороны шва и распространялась на ширину примерно 60 мм от линии сплавления. Поверхность разрушения в зоне дефектов имела специфический ступенчатый характер в результате слияния более мелких полуэллиптических трещин, зародившихся в разных, смещенных относительно друг друга, плоскостях. Трещины, преимущественно, характеризуются закругленными вершинами, что свойственно стресс-коррозионным дефектам, образовавшимся вследствие анодного растворения металла. Разрушению кольцевого сварного соединения газопровода, кроме коррозионных факторов, в значительной м

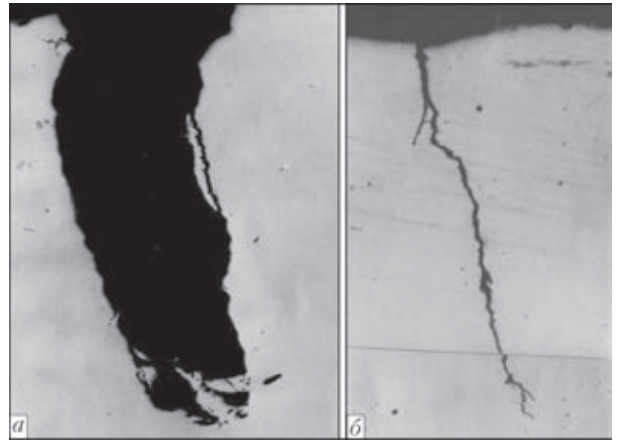
В соответствии с современными представлениями СКР может развиваться по двум механизмам: локального анодного растворения и водородного растрескивания [4–7]. При реализации первого механизма происходит локализация электрохимического процесса на поверхности металла и его интенсивное растворение в вершине трещины. Такие трещины обычно характеризуются более широким раскрытием, присутствием коррозионных отложений, а их вершине присуща затупленная форма (рис. 3, а). Во втором случае под действием

Рис. 3. Стресс-коррозионные трещины в металле газопроводной трубы, образовавшиеся вследствие анодного растворения (а,  $\times 20$ ) и водородного растрескивания (б,  $\times 100$ )

напряжений и коррозионной среды осуществляется диффузия водорода в кристаллическую решетку металла. Для трещин этого типа характерны более острая вершина, транскристаллитный характер развития и некоторое ветвление (рис. 3, б).

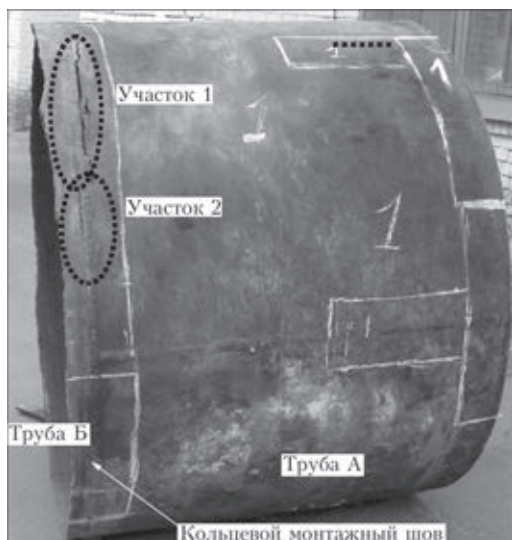
Рис. 5. Общий вид разрушенного монтажного кольцевого соединения и участки с максимальным скоплением трещин

ке выполнен «захлестом» и соединяет двухшовную трубу диаметром 1420 мм с толщиной стенки 15,7 мм класса прочности К60, изготовленную на Харцызском трубном заводе, и одношовную трубу того же диаметра с толщиной стенки 15,4 мм категории Х70 импортной поставки (рис. 5). Металл обеих труб имел близкий химический состав (таблица) и механические свойства. По этой причине можно полагать, что роль металлургического фактора в образовании данных СКР-трещин минимальна.

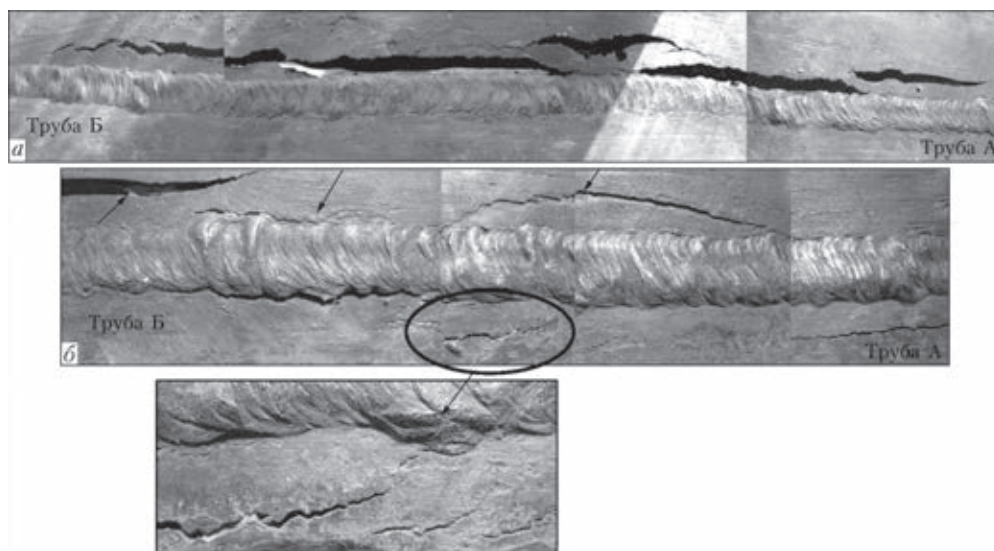
Зона повреждения с трещиноподобными дефектами (сквозными и поверхностными трещинами) располагалась поперек оси трубы вдоль кольцевого сварного соединения на длине около 800 мм по обе стороны шва (рис. 6). Район расположения дефектного участка в кольцевом соединении на трассе соответствовал 5...7 ч условного циферблата. Ширина участка с трещинами, начиная от линии сплавления в сторону основного металла, составляла около 60 мм с каждой стороны шва.

Рис. 6. Участки монтажного кольцевого соединения (см. рис. 5) с максимальным скоплением трещин (стрелками показано расположение трещин): а, б — соответственно участки 1, 2

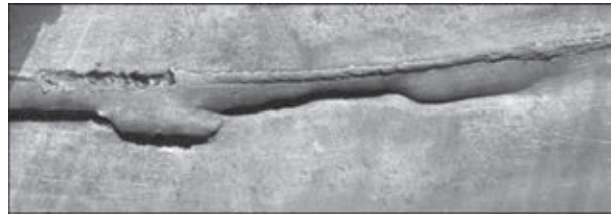
Кольцевой шов исследуемого соединения выполнен ручной дуговой сваркой с некоторым (максимально до 2 мм) смещением кромок труб в радиальном направлении, что не превышает норму, установленную СНиП III-42-80 (не более 3 мм). С внутренней стороны трубы кольцевой шов выполнен со значительным непроваром корневого

Рис. 9. Внутренняя поверхность трубы в зоне повреждения слоя глубиной до 3 мм (как известно, непровары у корневой части монтажного шва трубопровода диаметром 1000 мм и больше не допускаются). При этом присутствие указанных дефектов в данном случае однозначно не явилось причиной разрушения кольцевого соединения.

Можно полагать, что СКР-разрушению кольцевого сварного соединения газопровода, помимо коррозионных факторов, в значительной мере способствовали дополнительные напряжения, присущие процессу сборки труб при выполнении «захлеста». Косвенно это подтверждается существенной пластической деформацией металла при образовании сквозных дефектов, которую хорошо видно на рис. 9, где показана внутренняя поверхность трубы в дефектом участке.
