ПРИМЕНЕНИЕ СВАРКИ ДЛЯ РЕСТАВРАЦИИ ЧУГУННОГО ПЕРИЛЬНОГО ОГРАЖДЕНИЯ МОСТА КОЦЕБУ В ОДЕССЕ

В. Д. ПОЗНЯКОВ, Ю. В. ДЕМЧЕНКО, А. М. ДЕНИСЕНКО, Г. В. ЖУК, В. Б. КОЗЫРЕВ
ИЭС им. Е. О. Патона НАН Украины. 03150, г. Киев, ул. Казимира Малевича, 11. E-mail: office@paton.kiev.ua

Представлены результаты оценки фактического состояния чугунного перильного ограждения моста Коцебу и возможности применения сварки для его реставрации. Согласно указаний СРП 2007.4.1 по проведению реставрационных работ на объектах культурного наследия, осуществлен экспертный осмотр демонтированных элементов, составлены дефектные ведомости и выполнен комплекс исследований по идентификации и свариваемости чугуна. Установлено, что особенности свариваемости такого чугуна обусловлены его перлитной структурой, содержанием углерода, газонасыщенностью, проникновением продуктов коррозии вглубь основного металла, низкой пластичностью, а также склонностью к образованию в металле ЗТВ цементита, ледебурита и сварочных напряжений. Разработаны принципы минимизации влияния этих факторов на свариваемость. Отработан подход к выбору способа сварки и сварочных материалов. Установлено, что наиболее полно требованиям удовлетворяет механиз

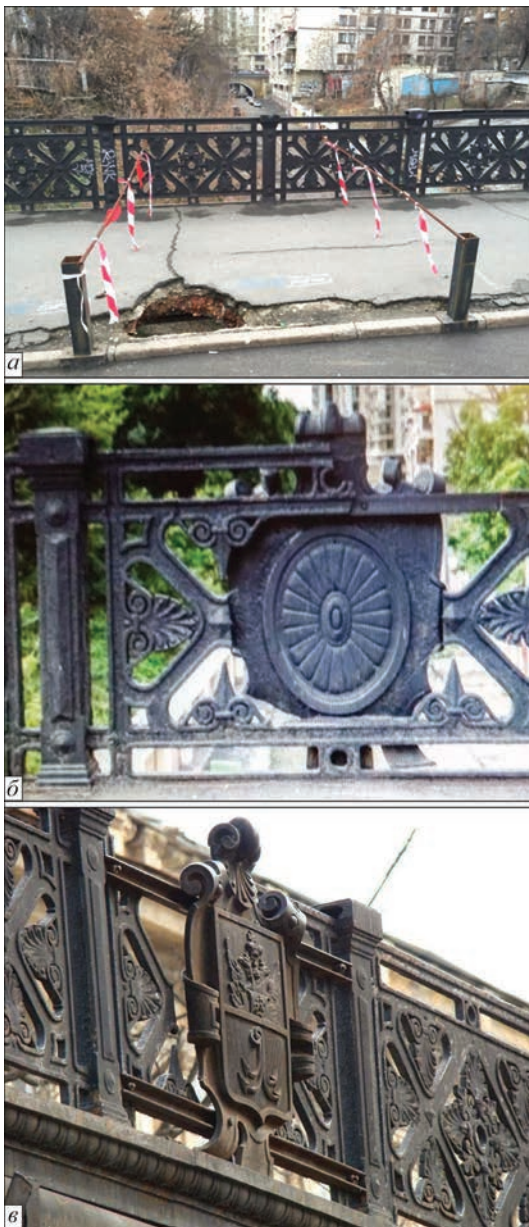
Изменение облика перильного ограждения за 125-летнюю историю удалось отследить на основе анализа фотоснимков из тематических публикаций о мосте Коцебу в городских средствах массовой информации, поскольку технических документов не сохранилось. На рис. 2 видно общее неудовлетворительное состояние ансамбля перильного ограждения. Столбы ограждения от падения спасали заливкой внутренней полости бетоном и установкой растяжек (рис. 2, а), что

препятствовало передвижению тротуаром. Практически было утрачено большинство съемных перил, за исключением нескольких, отлитых заодно с решетками, очевидно при послевоенной реставрации еще в середине XX века. Что касается подгербовых решеток, то они были усилены в это же время швеллерами (рис. 2, б), что явно снижало художественную составляющую восприятия шедевра искусства литья. Гербы утратили свои завитковые украшения — волноту (рис. 2, в).

Рис. 2. Общий вид состояния перильного ограждения моста Коцебу в 2016 г. (до демонтажа): а — панорамный вид; б — тыльная сторона герба на подгербовой решетке; в — лицевая сторона герба на подгербовой решетке

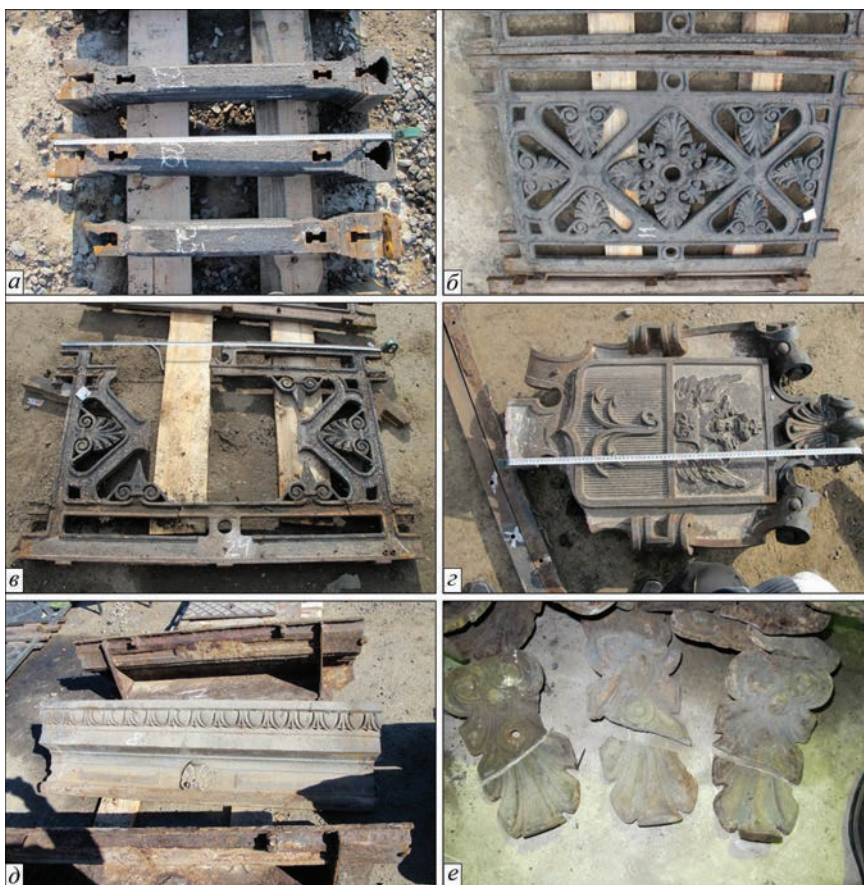
В ходе обследования установлено, что массовое разрушение столбов и утрата несущей способности (рис. 4, а) вызваны комплексной причиной. Она заключается в конструктивных особенностях — наличии проблемных коррозионных зон внутри полых конструкций, низких механических характеристиках чугунного литья, плотной посадке решеток на штатных местах, вибрации от движения транспорта, усиленной собственным весом и весом навесных элементов, жестком действии низких температур и воды во всех ее проявлениях. Наиболее ответственными за разрушение являются усталость металлоконструкций моста в процессе длительного срока эксплуатации и коррозия. Поэтому в связи с низкой степенью сохранности и утратой несущей способности, а также высокой ответственностью данных элементов в составе перильного ограждения рекомендовано все столбы отлить заново.

Анализ показал, что характерные дефекты на решетках (рис. 4, б), гербах (рис. 4, в) и внешней горизонтальной поверхности карнизов (рис. 4, д): трещины, утраченные фрагменты, коррозионные повреждения исключительно последствия монтажных ошибок, действия времени и длительной эксплуатации. Они связаны с отсутствием надлежащего текущего ухода, некорректными реставрационными вмешательствами, неудачными конструктивными решениями при создании элементов, особенно подгербовых решеток и низкой пластичностью конструкционного чугуна.

Рис. 4. Примеры состояния характерных деталей перильного ограждения: установленного при экспертном осмотре: *a* — столбы №№ 25, 26, 27; *б* — решетка №11; *в* — подгербовая решетка № 24; *г* — герб № 1; *д* — карниз № 8; *е* — угловые элементы декора № 1, 2, 3

Но- мер	Название архитек- турно-декоративного элемента	Характерные дефекты	Содержание ремонта, технические решения.
1	Столбы перильного ограждения	Коррозионное и механическое повреждение, утрата элементов	Отлить заново из серого чугуна СЧ20 ГОСТ 1412 в проектном количестве 44 шт.
2	Решетки ограждения (длинные)	Утрата элементов подперильного или опорного пояса. Трещины в поясах	Взамен утраченных элементов в поясах использовать замещающий материал. Трещины заварить
3	Решетки ограждения (короткие)	Утрата элементов подперильного и опорного пояса. Трещины	->-
4	Решетка ограждения (подгербовая)	Общее разрушение, утрата элементов	Изготовить новую решетку в соответствии с чертежом комбинированной конструкции с сохранением оригинальных элементов декора. Недостающие элементы декора отлить
5	Перила	Общее разрушение или утрата	Отлить заново из серого чугуна СЧ20 ГОСТ 1412 в количестве 36 шт.
6	Угловые элементы декора	Повреждения, трещины	Трещины заварить

7	Карнизы (длинные)	Утрата фрагментов в зоне монтажных вырезов. Трещины на внешней горизонтальной поверхности.	Взамен утраченных фрагментов использовать стальные вставки. Трещины заварить
8	Карнизы (короткие)	Утрата фрагментов в зоне монтажных вырезов. Трещины на внешней горизонтальной поверхности.	Взамен утраченных фрагментов использовать стальные вставки. Трещины заварить.
9	Гербы	Утрачены элементы завиткового украшения – волюты.	Отлить из серого чугуна СЧ20 ГОСТ 1412 утраченные элементы по чертежу и приварить

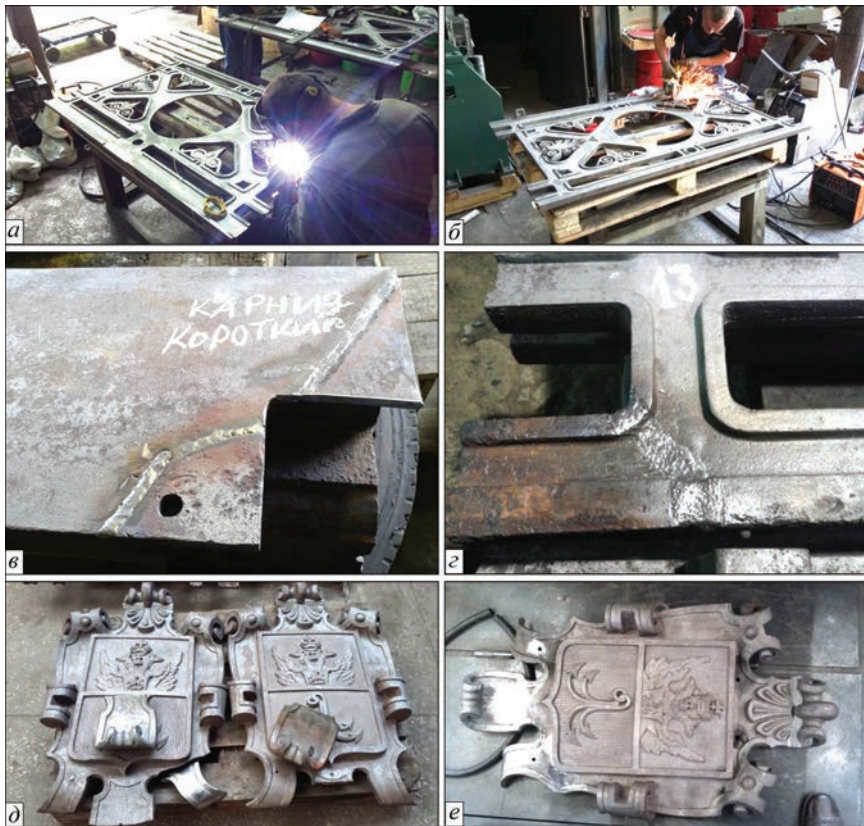
Рис. 5. Фрагменты реставрационных работ: *а* — реставрация сваркой подгербовой решетки; *б* — финишная зачистка сварных швов; *в* — вид ремонтного стыка на коротком карнизе; *г* — вид ремонтного стыка на решетке № 13; *д* — вид гербов до реставрации (на переднем плане вновь отлитые фрагменты утраченных украшений — волути); *е* — вид герба № 1 после реставрации

Устойчивый процесс сварки проволокой ПАНЧ-11 легко осуществляется на прямой полярности и при режиме: $I_{\text{св}} = 110...140\ \text{А}$, $U_{\text{д}} = 16...18\ \text{В}$, необходимом в целях малого тепловложения в основной металл. Глубина проплавления основного металла составляет $1,5...2,0\ \text{мм}$. Сварка может выполняться во всех пространственных положениях, однако приоритетными являются нижнее и наклонное. Металл шва характеризуется такими показателями механических свойств: $\sigma_{\text{T}} = 350\ \text{МПа}$, $\sigma_{\text{в}} = 450\ \text{МПа}$, $\delta = 15\ \%$. Образцы на статическое растяжение разрушаются за пределами металла шва. Существенным преимуществом является возможность выполнения сварки в узкую разделку кромок в виде щели, что в значительной мере облегчает получение соединений без продольных и поперечных трещин, а также комбинированных соединений со сталью.

меняемая для всех архитектурно-декоративных элементов перильного ограждения, требующих восстановления, и детальный план их реставрации с учетом фактического состояния. Особенности технологии отражены в инструкциях для каждого ремонтного случая (WPS) согласно требований к технологическому процессу сварки чугуна ГОСТ 30430-96. Результаты выполнения реставрационных работ представлены на рис. 5, 6. В августе 2017 г. после окрашивания грунтом отреставрированное перильное ограждение было установлено ко дню города, который отмечается в сентябре, на реконструированном мосту Коцебу, а впоследствии в ноябре, после завершения всего комплекса отделочных работ на прилегающей территории и установки фонарей, все металлоконструкции были повторно отпескоструены и окрашены в предусмотренный проектом цвет (рис. 7).

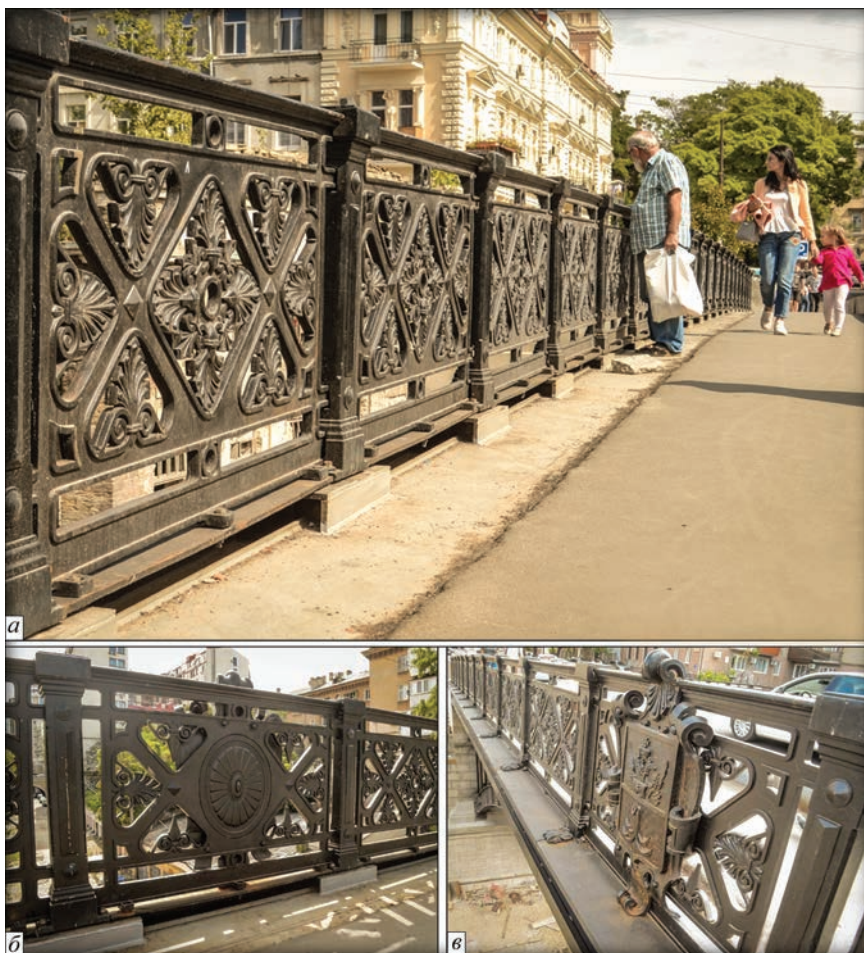
Рис. 6. Общий вид ансамбля перильного ограждения (август–сентябрь 2017 г.): *а* — вид обновленного панно решеток ограждения; *б* — подгербовая решетка с гербом (вид со стороны тротуара); *в* — вид с внешней стороны моста

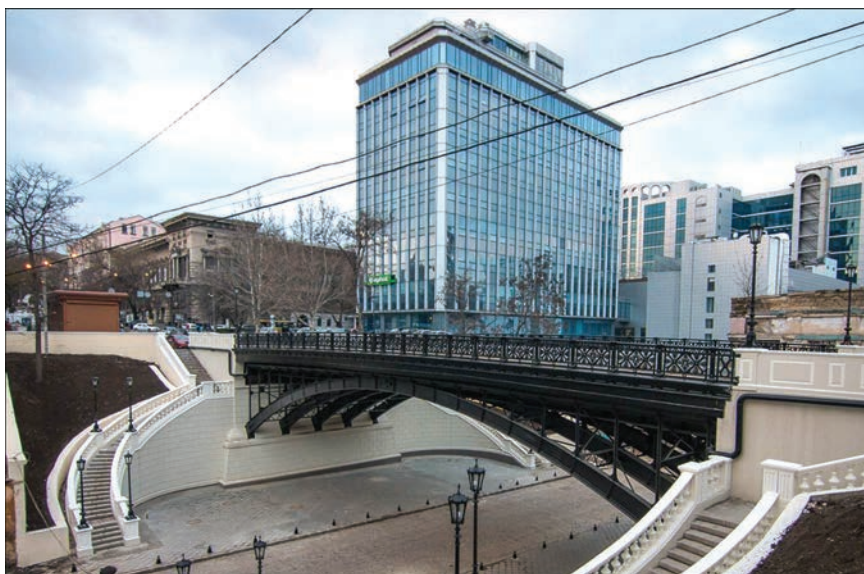
Рис. 7. Общий вид реконструированного моста с реставрированными архитектурно-декоративными элементами перильного ограждения (ноябрь 2017 г.)
