**К ВОПРОСУ О ВОССТАНОВЛЕНИИ
ЭКСПЛУАТАЦИОННОЙ НАДЕЖНОСТИ
КАМЕННЫХ АРОЧНЫХ КОНСТРУКЦИЙ В ЗДАНИИ,
ЯВЛЯЮЩЕМСЯ ПАМЯТНИКОМ АРХИТЕКТУРЫ**

Кумпяк О.Г., Галяутдинов З.Р. Пахмурин О.Р.

Томский государственный архитектурно-строительный университет
г. Томск, Россия

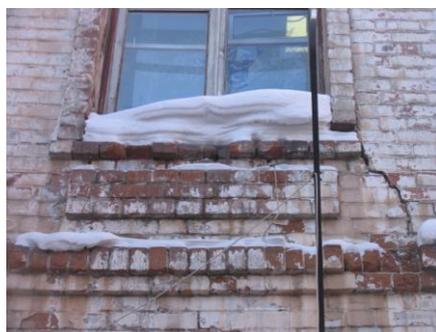
Наружные стены кирпичные, толщиной 104 см, оштукатурены. Осмотр стен здания показал, что практически по всему периметру в каменной кладке имеются многочисленные косые трещины, которые вызваны неравномерной осадкой фундаментов (рис. 2).

Рис. 2 Трещины в наружных стенах вследствие проявления неравномерных осадок фундаментов

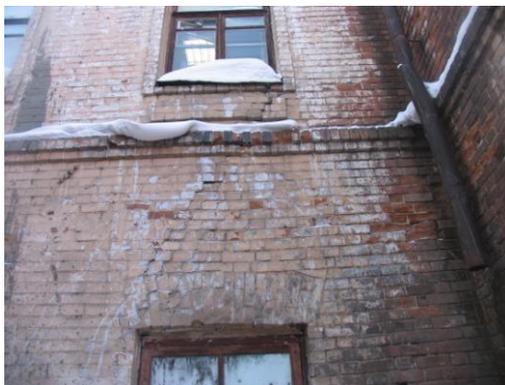
Здание эксплуатируется в сложных условиях. Стены повсеместно замачиваются. Замачивание стен снизу вызвано высоким уровнем грунтовых вод. Кроме того, наблюдается замачивание наружных стен сверху атмосферными осадками, вызванное некачественным исполнением организованного отвода воды с покрытия (рис. 3), а также высоким уровнем так называемого, культурного слоя земли. Вследствие чего, горизонтальная гидроизоляция стен расположена ниже отметки поверхности земли по всему периметру сооружения.

Отсутствие организованного водоотвода с покрытия способствует замачиванию наружных стен на всю высоту здания. Регулярное замачивание в совокупности с более чем столетним периодом эксплуатации здания привели к тому, что по периметру стен внутреннего двора раствор из швов каменной кладки выветрился и может привести к выпадению отдельных кирпичей из тела кладки. В конечном итоге это ведет к снижению долговечности сооружения.

Рис. 3. Замачивание наружных стен вследствие нарушения организованного водоотвода

Вследствие замачивания каменной кладки атмосферными, поверхностными и грунтовыми водами наблюдается интенсивное замачивание каменной кладки цокольной части стен. В межсезонье, в период резкого колебания температуры от положительной до отрицательной, происходит попеременное замораживание – оттаивание материала каменной кладки и истощения его прочности по морозостойкости. Кладка начинает разрушаться. В той или иной степени этот процесс развивается по всему периметру наружных стен. Необходимо полностью исключить замачивание каменных конструкций здания и выполнить необходимый восстановительный ремонт участков с нарушенной целостностью каменной кладки.

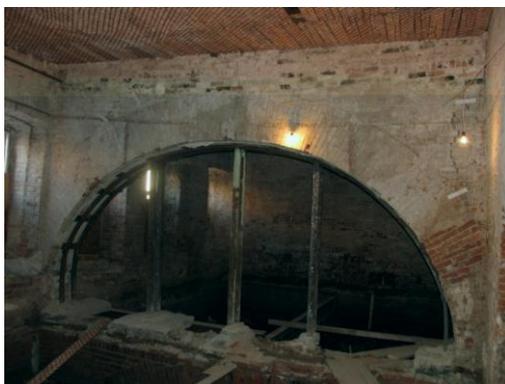
Состояние арочных конструкций вызывает серьезную озабоченность. Распорные усилия в арках воспринимаются наружными каменными стенами. Вследствие их податливости (рис. 9) наблюдаются деформации арок, имеют место нормальные трещины, выполаживание кирпича.

Рис. 4. Арочные конструкции первого этажа находятся в аварийном состоянии

Поэтому требуется выполнить усиление арочных конструкций. Наиболее целесообразно в данном случае организовать подведение разгружающих железобетонных стен.

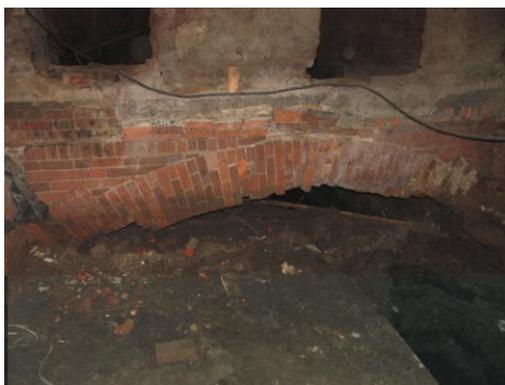
В арках, расположенных в подвальных помещениях наблюдается вымывание известково-песчаного раствора вследствие интенсивного замачивания несущих конструкций (рис. 5). Эти арочные конструкции находятся в аварийном состоянии и грозят обрушением. Необходимо немедленно выполнить противоаварийные страховочные мероприятия и восстановить эксплуатационную надежность несущих конструкций подвальной части здания.

Рис. 5. Подвальные арочные конструкции, находящиеся в аварийном состоянии

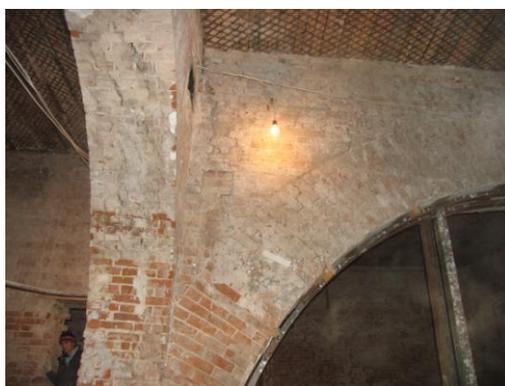
Арочные конструкции первого этажа также находятся в аварийном состоянии и требуют усиления. В этих арках, вследствие низких прочностных характеристик кирпича и раствора, образовались продольные трещины сжатия в массиве каменной кладки дуг арок (рис 6). Техническое состояние арки первого этажа, возведенной по оси «7» в осях «А-В» усугубляется еще и

тем, что она опирается в наружную продольную стену по оси «А», куда передается распор, возникающий в арке. Несущая способность стены низкая, и она не в состоянии воспринимать значительные по величине усилия распора. В результате стену по оси «А» на данном участке выдавило. Арка, расположенная по оси «7» в осях «А–Б» и опирающаяся в эту стену, выполаживается. Об этом свидетельствуют вертикальные трещины в стене по оси «7», распространившиеся на всю высоту здания. Разрушается также опорный узел арки, расположенной по оси «7». Поверочными расчетами установлено, что арочные конструкции не удовлетворяют требованиям эксплуатационной надежности. Необходимо выполнить их усиление.

Рис. 6. Продольные трещины сжатия в массиве каменной кладки дуги арки

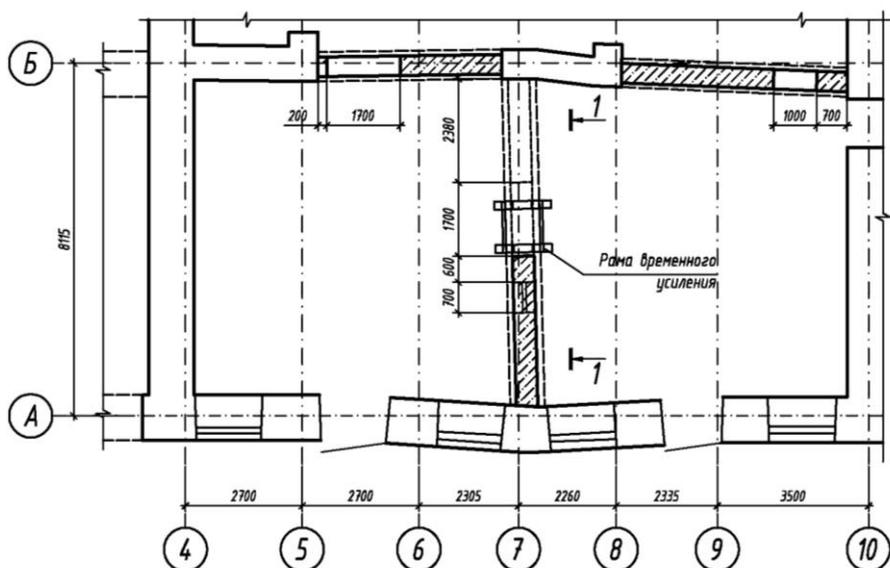
Рис. 7. Фрагмент плана здания

Наружная стена по оси «А» на участке в осях «4–10», также находится в аварийном состоянии. Наиболее опасным является участок, примыкающий к поперечной стене по оси «7» (рис. 7), на которую передается распор от арки, расположенной по этой же оси. Стена должна быть восстановлена путем замены каменной кладки.

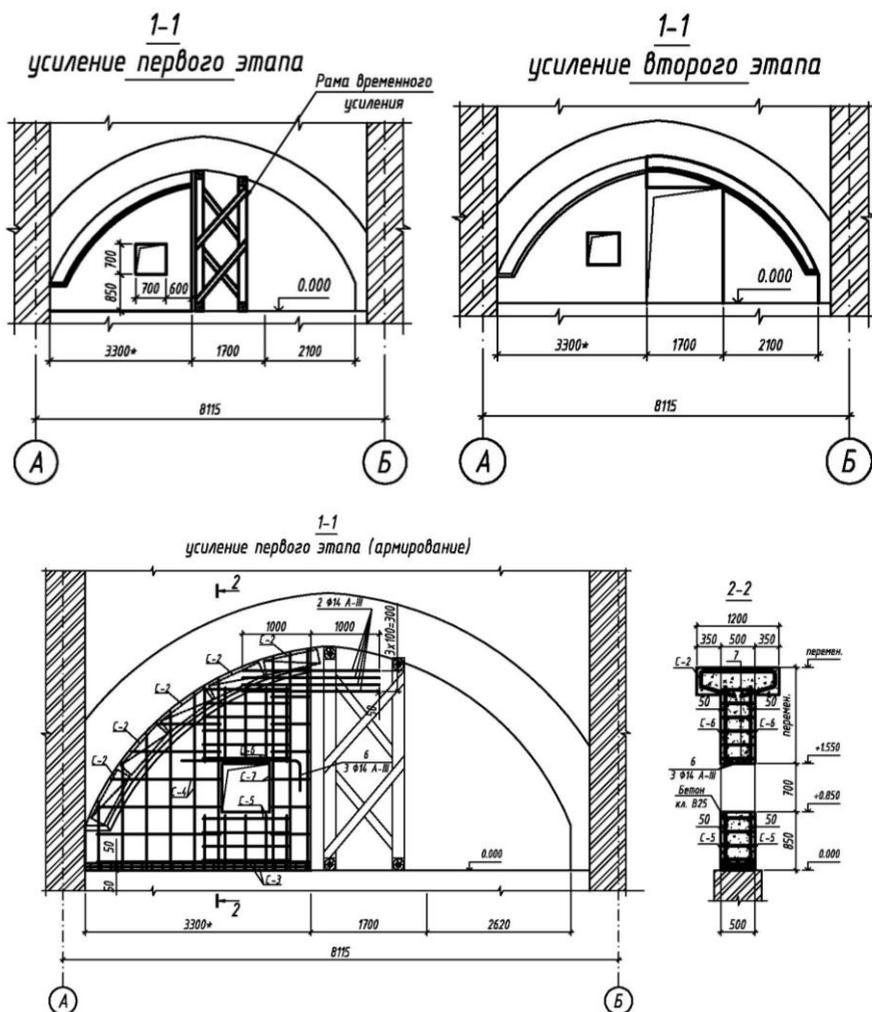
Рис. 8. Усиление арочных конструкций

По результатам обследования были составлены расчетные схемы арочных конструкций и выполнен их расчет в программном комплексе SCAD. Поверочными расчетами установлено, что несущая способность каменных арок не обеспечена [3], превышение нагрузок составляет до 3 раз.

С целью предотвращения обрушения арочных конструкций в подготовительный период и при производстве работ по усилению предусматриваются следующие противоаварийные мероприятия:

- 1) установка разгружающих рамных конструкций;
- 2) подведение разгружающего железобетонного столба, впоследствии включаемого в состав стены усиления;
- 3) возведение стен усиления осуществляется участками;
- 4) конструкции каменных стен с арочными проемами усиливают армоштукатурной обоймой.

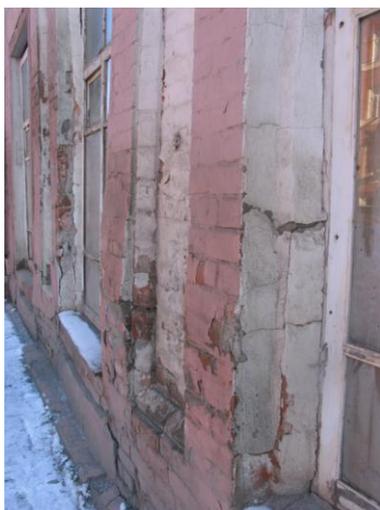
Рис. 9. Наружные стены. Первый этаж. Выдавливание наружной стены под влиянием распора в арочной конструкции
