ПРАКТИЧЕСКИЙ ОПЫТ ВОССТАНОВЛЕНИЯ ЖИВУЧЕСТИ ДЕСЯТИЭТАЖНОГО КРУПНОПАНЕЛЬНОГО ЗДАНИЯ ПОСЛЕ ВЗРЫВА ГАЗОВОГО БАЛЛОНА

АННОТАЦИЯ: В статье приведены результаты обследования десятиэтажного крупнопанельного жилого дома поврежденного при взрыве газового баллона. По результатам проведенного обследования разработаны и реализованы первоочередные мероприятия по укреплению разрушенных конструкций здания, обеспечивающие безопасный демонтаж аварийных элементов.

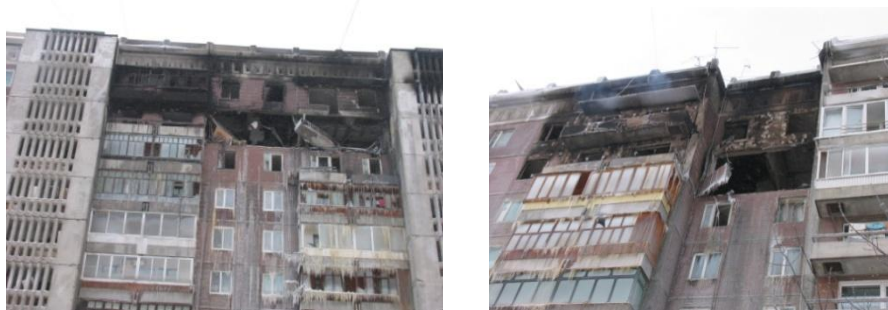
Рис. 1. Фрагмент фасада здания по осям « B_c » (*a*) и « A_c » (*б*) после взрыва

В результате бокового воздействия взрывной волны обрушились несущая железобетонная панель на девятом этаже, по оси «б» между осями «А_с – В_с» и участки продольных стен по оси «Б_с» между осями «б – 7», а также участки поперечных стен по оси «5» между осями «А_с – В_с». Потеряла проектное положение и обрушилась вертикальная несущая железобетонная панель, расположенная по оси «б» между осями «Б_с – В_с».

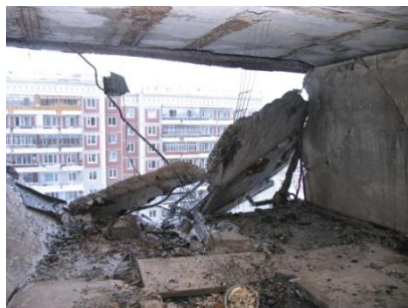
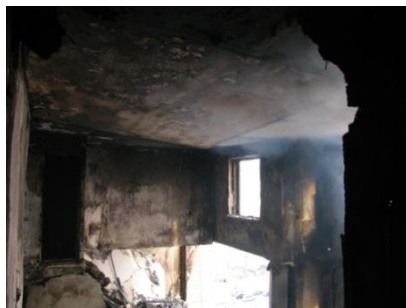
Рис. 2. Состояние несущих конструкций здания после взрыва

В результате было нарушено опирание панелей междуэтажного перекрытия между девятым и десятым этажами, что привело к их обрушению на данном участке. Полностью или частично обрушение перекрытия между девятым и десятым этажами произошло на участке здания между осями «4 – 7, А_с – В_с» (рис. 3).

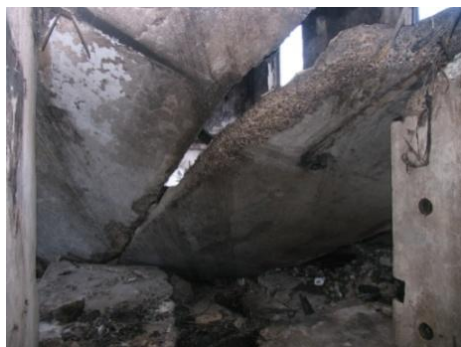
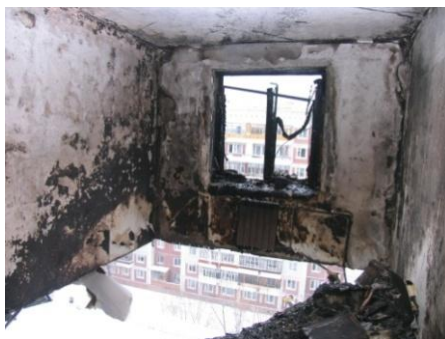
Рис.3 Фрагменты разрушенных участков перекрытий

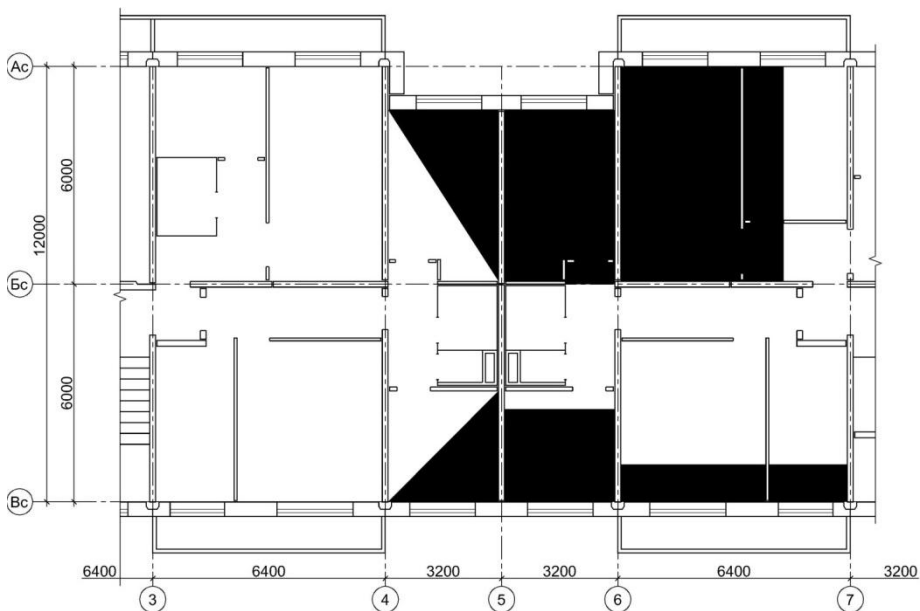
В результате обрушения конструкций образовались зоны завалов на междуэтажном перекрытии между восьмым и девятым этажами (рис. 4).

Рис. 4. Участки полного обрушения несущих конструкций и завалов на междуэтажном перекрытии

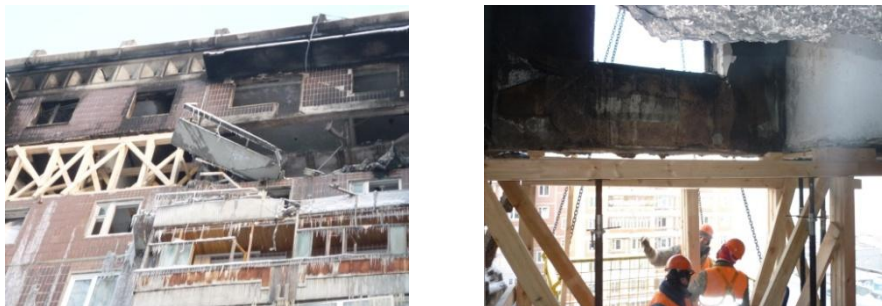
Рис. 5. Фрагмент реализации решений по обеспечению живучести здания

1. Подведение опоры с подкосами под несущую вертикальную панель десятого этажа по оси «5» в осях «Ас – Бс».
2. Подведение опоры с подкосами под несущую вертикальную панель десятого этажа по оси «5» в осях «Бс – Вс».
3. Подведение опоры с подкосами под несущую продольную вертикальную панель десятого этажа по оси «Бс» в осях «6 – 7».
4. Придание устойчивое положение плите чердачного перекрытия в осях «6 – 7, Ас – Бс» Реализация схемы временного крепления вертикальной несущей стеновой панели девятого этажа по оси «6» в осях «Вс – Бс».
5. Обеспечение устойчивое положение наружной стеновой панели десятого этажа по оси «Ас» в осях «4 – 6».

6. Обеспечение устойчивого положения двух наружных стеновых панелей десятого этажа по оси «В_с» в осях «4 – 7».

7. Выполнение страховочных мероприятий по сохранению проектного положения плит перекрытия между восьмым и девятым этажами в осях «4 – 7, А_с – Б_с»

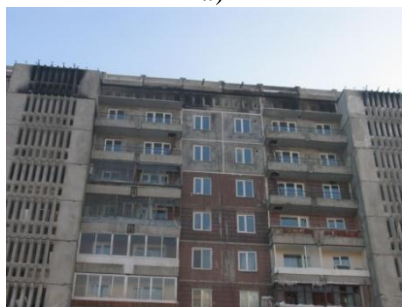
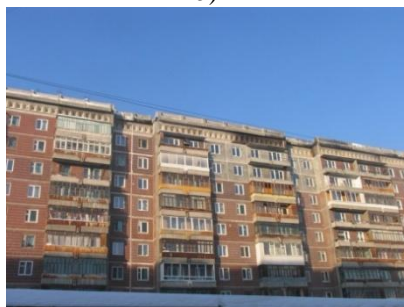
Рис. 6 Фрагмент фасада здания по осям «В_с» (*a*) и «А_с» (*б*) после выполнения аварийно-восстановительных работ

После выполнения этих мероприятий выполнен демонтаж несущих и ограждающих конструкций 8...10 этажей и осуществлено восстановление здания (рис. 6).
