ТЕХНІЧНІ РІШЕННЯ ЩОДО ВІДНОВЛЕННЯ ЕКСПЛУАТАЦІЙНОЇ ПРИДАТНОСТІ ОГЛЯДОВОГО МАЙДАНЧИКА

Шумінський В.Д., Степанчук С.В., Данилюк О.М.

ДП «Державний науково-дослідний інститут будівельних конструкцій»
м. Київ, Україна

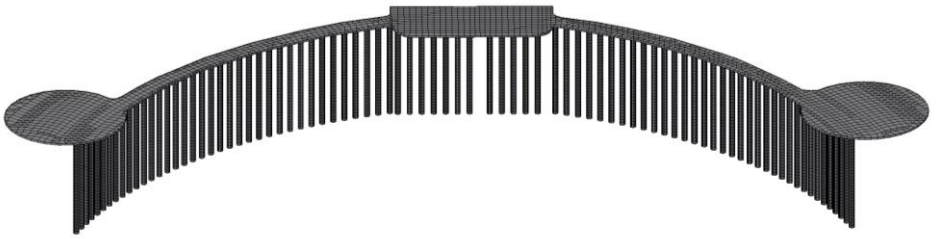
Рис. 1. Загальний вигляд конструктивної системи оглядового майданчика

Споруда складається з 84 буронабивних паль, розташованих в один ряд діаметром 620 мм, розміщених півколом. Довжина по хорді споруди складає 97,0 м, ширина біля 33,0 м. Крок паль в середньому складає 1,5 м, в двох випадках зафіксовані максимальне і мінімальне значення, що складають відповідно 2,2 і 1,0 м. Заміри відстані між палями проводилися на ділянках оголення стовбурів паль, максимальна висота оголеної частини складає 8,3 м. При візуальному огляді відкритих ділянок паль зафіксовано раковини і пус-

тоти в тілі паль глибиною до 7 см (без оголення робочої арматури). Тріщин та інших ознак руйнування паль в результаті зсувних процесів не зафіксовано.

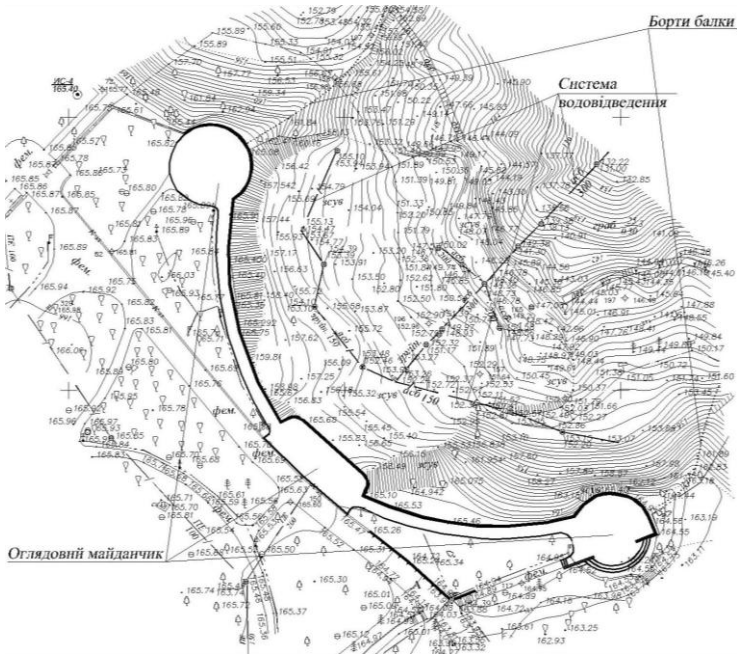
Рис. 2. Топографічний план ділянки розташування споруди

Споруда має вигляд арки в плані, довжину – 125 м і ширину - 2,2 м та складається з паль та ростверку. На рис. 1 показано загальний вигляд конструктивної системи оглядового майданчика. На рис. 2 приведено топографічний план ділянки розташування споруди та прилеглої території станом на червень 2013 р. Зсув відбувся в першій половині 2013 року. Він пройшов по тальвегу балки шириною 25...30 м.
