КОМПЛЕКСНІ ГЕОТЕХНІЧНІ ДОСЛІДЖЕННЯ АНДРІЇВСЬКОЇ ЦЕРКВИ І ПАГОРБА В ПРОЦЕСІ РЕМОНТНО-РЕСТАВРАЦІЙНИХ РОБІТ

Куковальська Н.М., Молочкова Н.М.

Національний заповідник «Софія Київська»
м. Київ, Україна

АНОТАЦІЯ: У статті наведено результати геотехнічного моніторингу Андріївської церкви і пагорба в ході проведення ремонтно-реставраційних робіт.

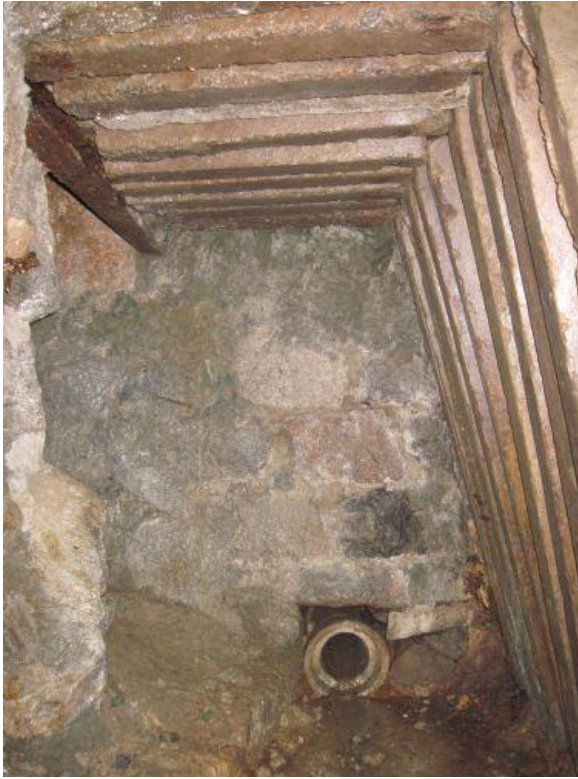
Рис. 2. Забученна ділянка штольні №3

Літом 2009г. за даними ІГН НАНУ дебіт дренажної води на ділянці дренажній штольні №3 складав 3,0 куб. м /доб., а винесення мелкозему – 0,08 кг/доб., тобто вельми незначну величину. Слід проте врахувати, що відбір води ІГН НАНУ здійснювався із зливного колодязя, який розташований в 20 м від порталу ДШС-3 нижче по схилу, тому необхідно обладнати спеціальний водопост в бетонному лотку ДШС-3 нижче забуто ванної ділянці. У режимних свердловинах мінералізація ґрунтових вод (1995-2008 рр.) коливається від 0,6 до 1,4 г/л, загальна жорсткість від 7 до 18 мг-екв/л, в хімічному складі, окрім гідрокарбонатів і кальцію, значний вміст хлоридів і амонію. Відповідно до скороченого хімічного аналізу вода з ДШС-3 (літо 2009 р.) мала кальцієво-натрієвий, хлорідно-гідрокарбонатний склад. Загальна мінералізація складала 982 мг/л, рН - 7,45, загальна жорсткість 9,0 мг/екв. Підвищений вміст амонія-іону (3,0 мг/л) говорить про забруднення води каналізаційними стоками.

- Рівні ґрунтових вод на схилі значно піднялися (на 1-4 м), стабілізація відбувається дуже повільно. Для точнішого виміру дебіту дренажної води і винесення з нею мілкозему слід за допомогою СУППР обладнати спеціальний водопост в бетонному лотку ДШС-3 нижче забутованої ділянки.

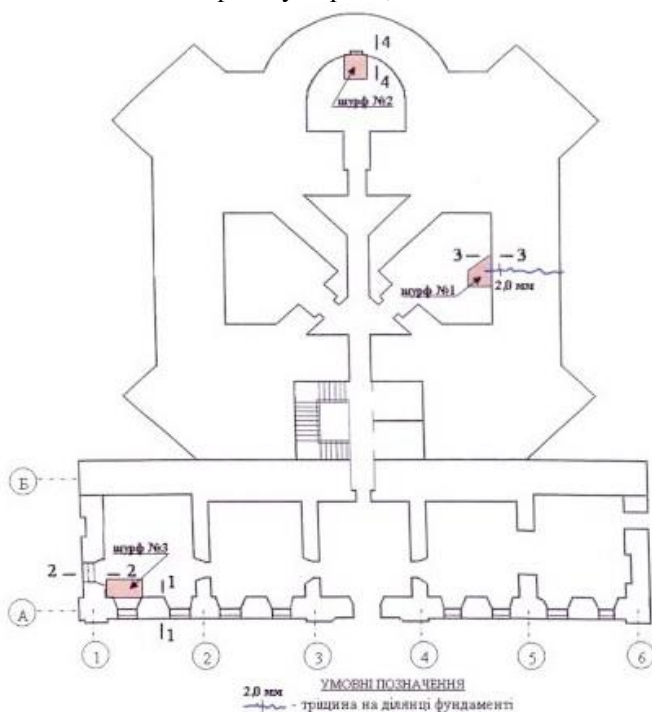
Рис. 3. Схема 1-го поверху стилобату з нанесенням місць відкопування шурфів

Також співробітниками ДП НДІБК була відібрана одна партія зразків цегли в кількості 5 штук із шурфу № 3 (рисунок 3), яка була надана у відділ досліджень конструкцій будівель та споруд (атестат акредитації № 2Т799 від 24.09.2007р.) для проведення механічних випробувань у відповідності до ГОСТ 8462-85 «Материалы стеновые. Методы определения пределов прочности при сжатии и изгибе». Результати проведених досліджень показали, що марка цеглини у фундаментній, і верхній частині церкви відповідає марці М100, а розчину М50 [1].

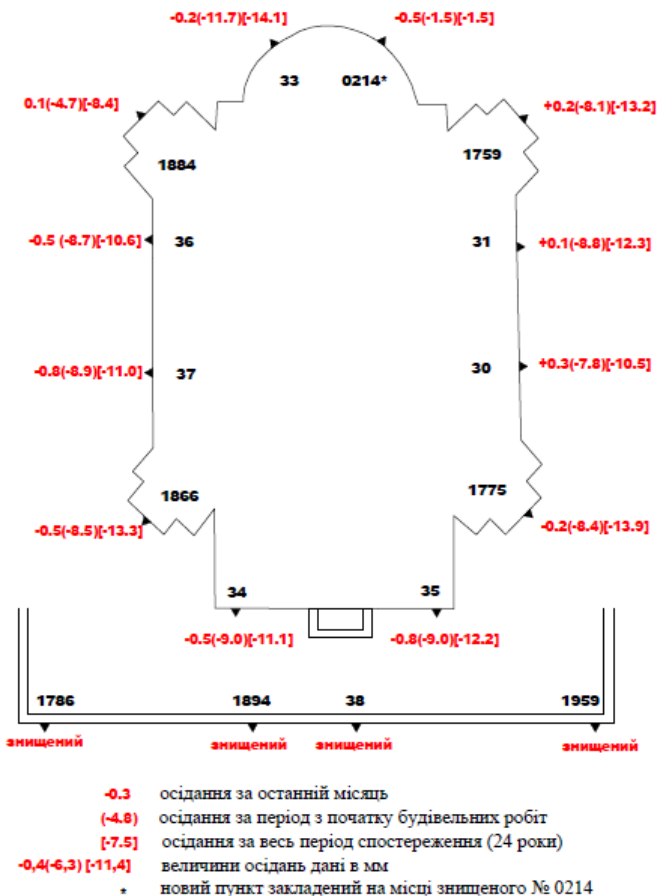
Рис. 4 Схема осідання фундаментів Андріївської церкви за період спостережень 1987 – 2012рр.

За весь період спостережень, за 29 років, середнє осідання будівлі Андріївської церкви становить - 12,65 мм; по фасадам – Пн: -11,53 мм, Пд: -13,98 мм, Сх: -12,54 мм, Зх: -12,75 мм; різниця – Сх-Зх: 0,2 мм, Пн-Пд: 2,45 мм (рис. 4).

Андріївської церкви продовжується процес незначного нерівномірного осідання марок по північній та південній частинах церкви, перші ознаки якого зафіксовані у 2012 р. У 2014 р різниця становила 0,3 мм, а в 2015 – 0,85 мм (Пн: +0,68 мм, Пд: –0,166 мм). Згідно спостережень за 29 років, крін споруди склав $0,00859^\circ$ в південному напрямку.

За весь період спостережень, активне осідання будівель Андріївської церкви і стилобату почалося в серпні 2009 р. з початком виконання будівельних робіт. Найбільшого осідання -3,2 мм за перші 2 тижні будівництва на 14.08.2009 набула марка 32 в вівтарній частині будівлі церкви. Інші марки набули осідання -1...- 2 мм. Найбільш стабільним залишався південно-західний кут будівлі, марка 1775.

Середнє осідання будівлі Андріївської церкви від початку проведення будівельних робіт по укріпленню пагорбу Андріївської церкви становить -7.9 мм. Найбільше осідання - 11,7 мм за цей період отримала марка 33 в стіні південного фасаду церкви, найменше – -

4,7 мм – марка 1884, в основі північно-західної частини будівлі Андріївської церкви, але осідання всіх фасадів було практично рівномірним.

Деформації споруди за період проведення ремонтно-реставраційних робіт 2009-2012рр. склали від 48,9% до 80% от деформацій споруди за весь період попередніх спостережень (середнє значення 70%).

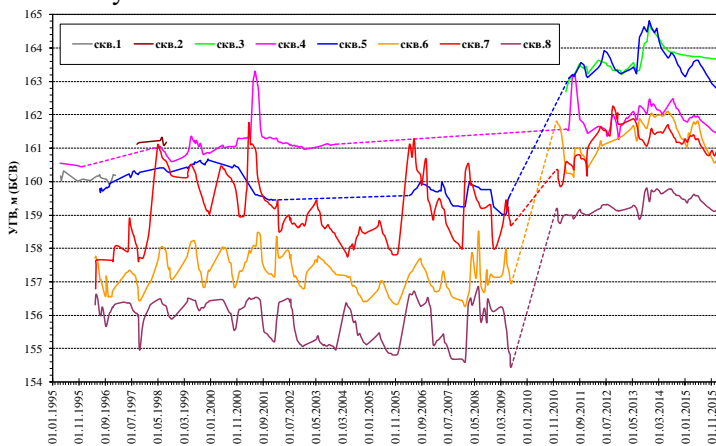
Рис. 5. Режим ґрунтових вод на ділянці Андріївської церкви за 2005...2015 рр.

Режим ґрунтових вод на ділянці Андріївській церкві за 2005...2012 рр. відображений на рисунку 5 [3]. В багаторічному плані фонові значення РГВ по свердловинам №№4,6,7,8 на 1-3 м перевищують аналогічні показники в період 1995-2009 рр. По свердловині №5 таке перевищення досягає 3,0-3,5 м. Особливо великий підйом рівня ґрунтових вод спостерігався в період проведення ремонтно-реставраційних робіт на пагорбі і на фундаментах церкви у 2009-2010рр.

Загальне підвищення РГВ по всіх свердловинах може бути, в якійсь мірі, пов'язано із застосуванням під час реставраційних робіт водоемної технології спорудження jet-колон. Більш вірогідна причина, яка підлягає перевірці подальшими спостереженнями і розрахунками, полягає в баражному ефекті за рахунок спорудження глибокої підпірної стінки з буронабивних паль уздовж паркової алеї.

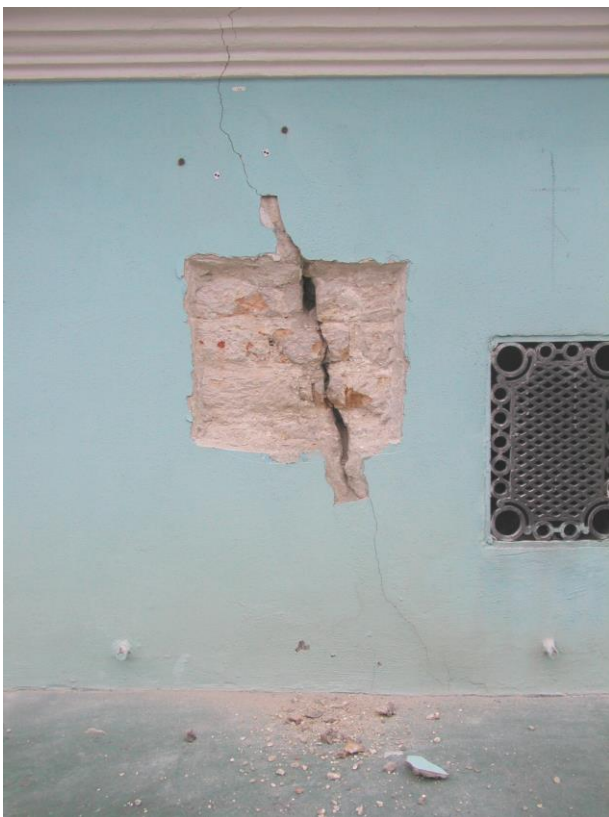
Спостереження за тріщинами в Андріївській церкві проводиться з 2004 р. ДП НДІБК та КДП Київгеоінформатика (рис. 6). В період з 2004 по 2009 роки стан тріщин в Андріївській церкві стабільний, зміни величин розкриття-закриття тріщин не перевищують 0,77 мм. У 2010-2013 роках спостереження за станом тріщин в Андріївській церкві виконувались сумісно з тепловізійними спостереженнями та спостереженнями за вологістю поверхонь несучих конструкцій та температурою оточуючого середовища. Згідно з дослідженнями, що проводились ДП НДІБК у 2014 - 2015р., зміна розкриття тріщин по південному та північному фасадах церкви складає 1,61 мм та 1,62 мм відповідно, що вище показників до проведення реставраційних робіт. Слід зазначити, що коливання розкриття тріщин залежить від сезонних коливань температури, тому необхідно проводити подальші спостереження з більшою циклічністю.

Рис. 6. Тріщина на північному фасаді ззовні

- Збільшення осідання споруди (до 70%) носило практично рівномірний характер і не привело до збільшення деформацій.
- Після завершення будівельних робіт швидкість осідань значно зменшилася і стабілізувалася.
- Ширина розкриття тріщин в споруді церкви збільшилася (до 1,62 мм – грудень 2015 р.) в порівнянні з попередніми дослідженнями (до 0,77 мм – серпень 2006 р.), але для порівняння слід зазначити, що коливання розкриття тріщин залежить від сезонних коливань температури,

тому необхідно проводити подальші спостереження з більшою циклічністю.
