ДОСВІД ЕКСПЛУАТАЦІЇ ДИМОВИХ ТРУБ ІЗ ЦЕГЛИ ТА ЇХ РОБОТА НА ДЕФОРМОВАНИХ ОСНОВАХ

Москаліна І.М., Лашенко Ю.М., Москаліна В.І. Клименко А.О.

Запорізьке відділення ДП "Державний
науково-дослідний інститут будівельних конструкцій"
м. Запоріжжя, Україна

АНОТАЦІЯ: Узагальнено результати обстеження, оцінка технічного стану димових труб із цегли. Розроблено рекомендації по їх відновленню.

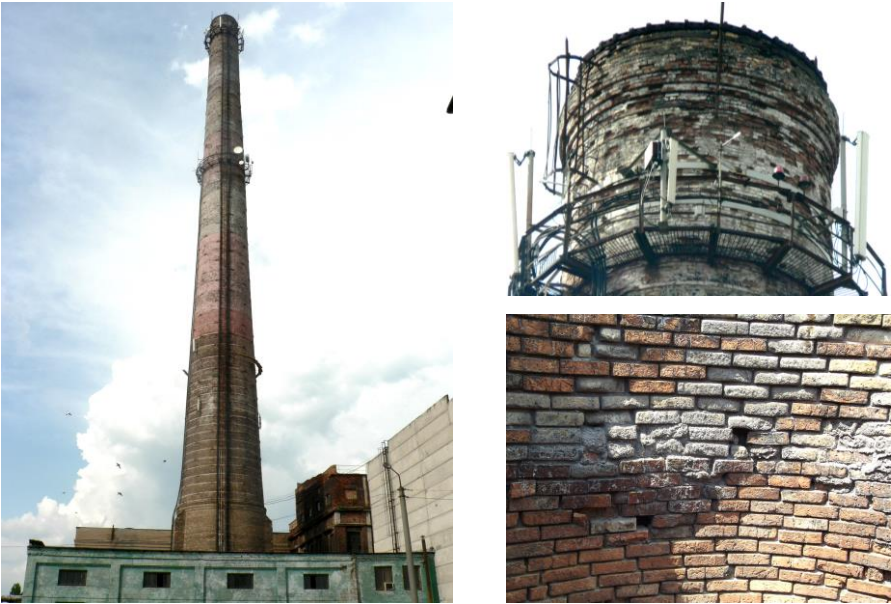
На ділянці стовбура труби з відм. 100,000 до відм. 64,000 зафіксовані найбільш істотні пошкодження цегляної кладки у вигляді:

- Локальні пошкодження кладки на глибину до 150 мм;
- Поверхневі ушкодження цегляної кладки на глибину від 10 до 150мм з площею ділянки до 10 ... 15 м²;

По цій ділянці труби до 70 .. 80% від загальної її площі мають пошкодження в різному їх поєднанні. Технічний стан ділянки труби класифіковано IV категорією (аварійне).

На ділянці стовбура труби (з відм. 64,000 до відм. 50,000) зафіксовані суттєві пошкодження цегляної кладки на рівні світлофорного майданчика (стягнуті кільця 38-35). Площа стовбура труби з істотними пошкодженнями становить ~70м². Технічний стан частини цієї ділянки стовбура димової труби оцінено III категорією (непридатний до нормальної експлуатації).

Металеві стяжні кільця мають корозійні пошкодження: ланок - до 10 ... 15%, болтів в замках ланок на ділянках різьблення - до 20%, що практично виключає натяг стяжних кілець. Технічний стан металевих стяжних кілець оцінено III категорією (непридатний до нормальної експлуатації).

Обстеженням димової труби зсередини встановлено, що у верхній її частині практично вся площа цегельної кладки футерування має:

- Локальні руйнування цегли на глибину 80 ... 90 мм;
- Поверхневі ушкодження цегли і швів на глибину до 40 ... 80 мм;
- Розчин в швах суттєво втратив проектну міцність
- Значні ділянки футеровки мають випинання з проектної площини внутрішньої поверхні труби на величину до 150 ... 200 мм і більше.

Технічний стан футеровки верхньої частини димової труби оцінено IV категорією (аварійне).

Рис. 1. Загальний вигляд і фрагменти стовбура труби з руйнуванням цегляної кладки та футеровки котельної по вул. Луначарського, 61в м. Мелітополь

Причиною пошкодження цегляної кладки несучого стовбура труби і футерування є її тривале зволоження в результаті утворення та накопичення в кладці стовбура конденсату в процесі роботи котлів котельні при зниженій потужності і циклічні впливи від'ємних температур в осінньо-зимовий період. Ці фактори суттєво знижують міцність цегляної кладки в часі.

Для забезпечення подальшої безпечної експлуатації димової труби по вул. Луначарського 61 рекомендовано виконати демонтаж аварійно небезпечних ділянок стовбура труби до позначки ~ 60 метрів.

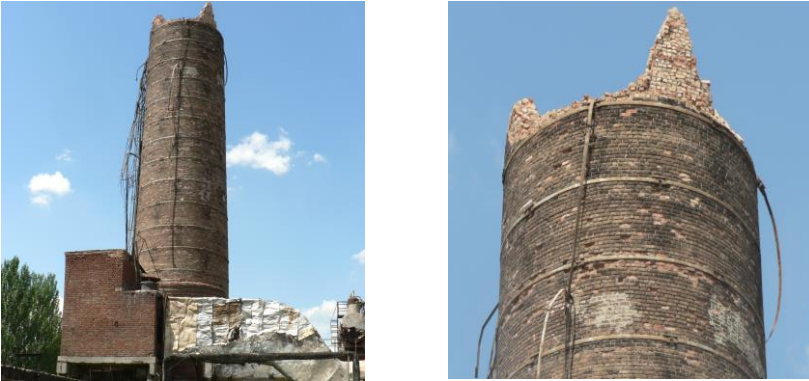
Металеві конструкції стовбура складають стяжні металеві кільця, світлофорні площадки, грозозахист ходових скоб з огорожею. Стягнуті кільця в кількості 51 шт. У процесі тривалої експлуатації димової труби (більше 40 років) стався обвал верху частини стовбура димової труби (квітень 2011р) до позначки ~ 32,000 (рис. 2).

Рис. 2. Загальний вигляд і фрагмент димової труби котельні по вул. Індустріальна, 59 в м Мелітополь після обвалу стовбуру труби

Обстеженням стовбура димової труби зовні з фіксуванням пошкоджень цегляної кладки встановлено, що на ділянці стовбура труби (з відм. 32,000 до відм. 22,500) зафіксовані найбільш істотні пошкодження цегляної кладки, у вигляді:

- локальні та поверхневі ушкодження цегляної кладки на глибину від 10 до 150 мм з площею ділянки до 6 м^2 ;
- стяжні кільця, ходові скоби і їх огороження мають корозійні пошкодження, особливо болти в замках ланок кілець до 20%.

Технічний стан цієї ділянки класифіковано IV категорією (аварійне).

На ділянці стовбура труби (з відм. 22,500 до відм. 12,000) площа ділянок з ушкодженнями цегляної кладки складає $\sim 77\text{ м}^2$. Технічний стан цієї ділянки стовбура димової труби оцінений III категорією (непридатний до нормальної експлуатації).

Тривале зволоження цегляної кладки несучого стовбура труби в результаті утворення конденсату в трубі в процесі роботи котлів котельні при зниженій потужності і циклічні впливи від'ємних температур в осінньо-зимовий період, істотно знизили міцність цегляної кладки в часі.

Обвалення в верхній частині стовбура димової труби сталася в результаті втрати несучої здатності цегляної кладки ділянки стовбура димової труби на відмітках ~35...32 метрів.

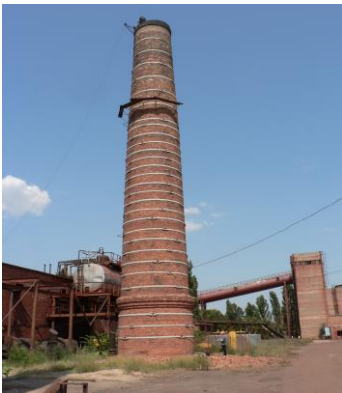
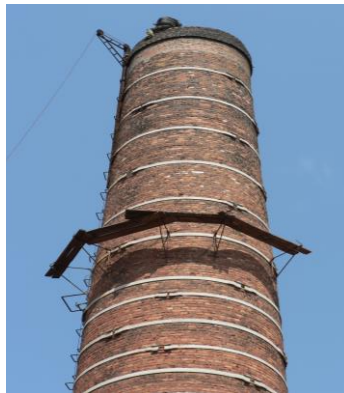
Труба експлуатувалась тривалий час та зазнала деформацій та пошкоджень кладки. Після обстеження димової труби Запорізьким відділенням науково-дослідного інституту будівельних конструкцій (ЗВ НДІБК) було рекомендовано для ліквідації потенційної аварійної ситуації розібрати верх труби з деформаціями і пошкодженнями цегляної кладки до позначки ~30,000 метрів. Також був розроблений проект ремонту і відновлення стовбура північної димової труби до проектної висоти 45 м.

Рис. 3. Загальний вигляд та фрагмент північної димової труби ЗАТ «ЗЗРК»

У 2006...2007 р.р. також були виконані роботи по закріпленню ґрунтів фундаменту димової труби для підвищення її стійкості в процесі подальшої експлуатації.

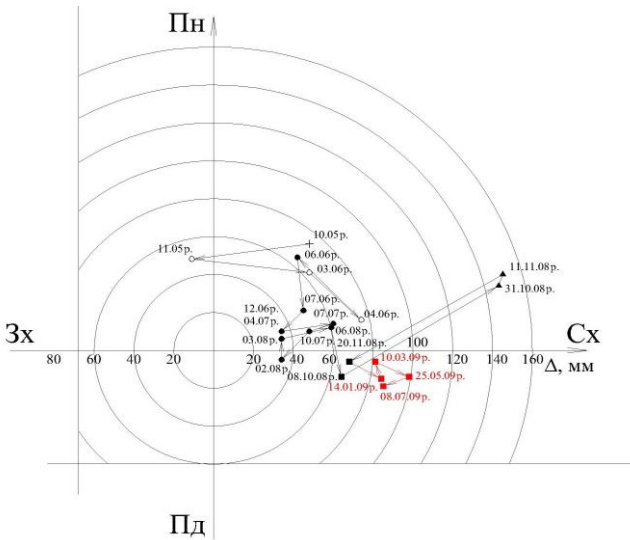
У зв'язку з цим надбудовані частина труби в листопаді 2008 р. демонтована, що припинило збільшення кренів труби.

Після часткової надбудови північної димової труби в жовтні-листопаді 2008 р до висоти 38 м величина відхилення від верху труби складала 135 ... 150 мм. (рис. 4). У верхній частині старої кладки труби зафіксовано утворення, а також додаткове розкриття тріщин після надбудови труби.

Рис. 4. Фактичні величини відхилення від вертикалі верху північної димової труби котельні ЗАТ "ЗЗРК" за період спостережень з 20.10.2005р. по 08.07.2009р.

Для забезпечення безпечної експлуатації труби рекомендовано:

1. Інструментальні спостереження виконувати синхронно часу з вимірюванням фактичних кренів димових труб котельні ЗАТ "ЗЗРК", та осідання геодезичних марок.
2. В зимовий період часу заміряти параметри газів та викидів всередині стовбура труби: фактичну температуру газів; розрідження (надлишковий тиск) в нижній, середній і верхній частині труби.
3. По отриманим результатом виконати коригування комплексу ремонтно-відновлювальних робіт на північній димовій трубі.
