Міхал Гроссманн, інженер, MINOVA

## ПЛОМБУВАННЯ БУДІВЕЛЬНОГО КАР'ЄРУ ДЛЯ ГОТЕЛЮ PURO У ГДАНСЬКУ

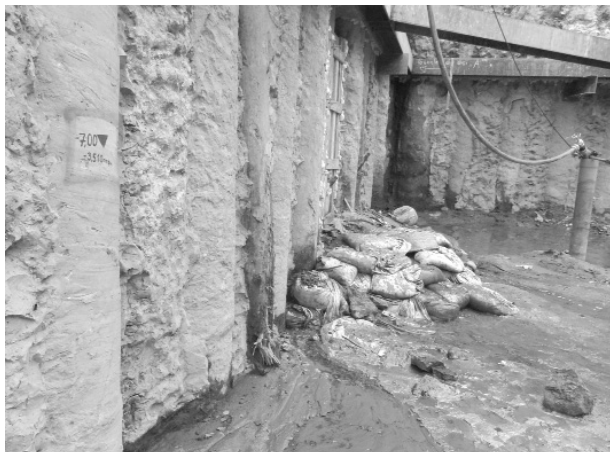
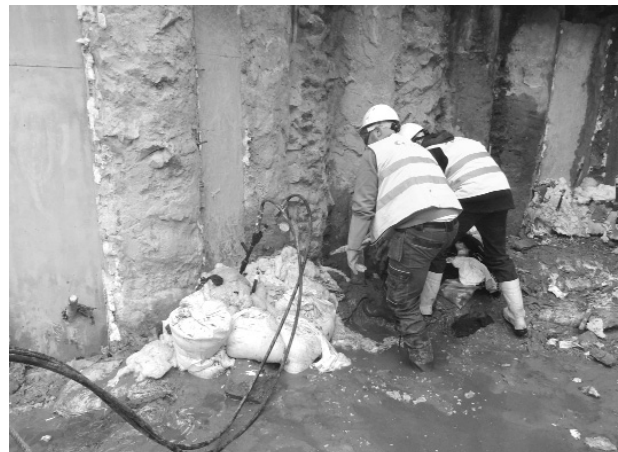
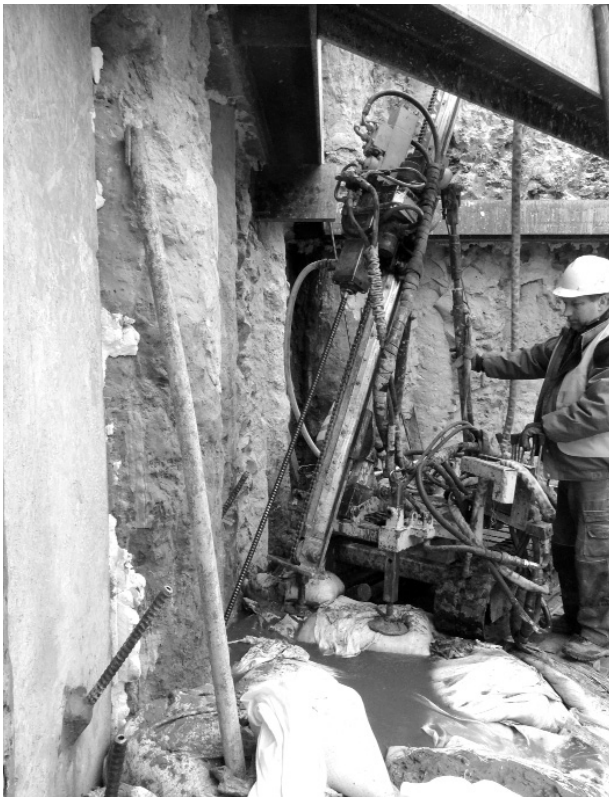
Незважаючи на всі заходи по захисту будівельного котловану, під час земляних робіт почали з'являтися притоки ґрунтових вод, які досягали частоти і інтенсивності приблизно 1,0 м до досягнення рівня фундаментного з'єднання, тому роботу потрібно було негайно припинити. За таких умов не можливо було проводити будівельні роботи, тому єдиним можливим способом закріплення дна котловану було негайне звільнення його від води. Причиною цього стану були протікання підземної стіни, і через те, що приплив води з'явився в нижній частині котловану, ймовірно, не вся поверхня ін'єкційної діафрагми була повністю щільною. Протікання підземної стіни були спричинені дерев'яними штабелями з початкової споруди, які не можна було витягти. Вони викликали великі труднощі в бурінні пілотів великого діаметру, і, при виконанні струминних ін'єкцій, вони змогли зупинити ріжучий пучок або відвести зонд таким чином, що створювана колона струминної затірки не знаходилася у вертикальній площині. За таких умов неможливо створити безперервну та стійку підземну стіну.

Витоки води спричинили утворення підстилки ґрунту дна фундаменту, яка складалася з дрібнозернистих пісків. Як наслідок, у підземній стіні були утворилися великі печери, що загрожувало стабільності самого будівельного котловану та прилеглих доріг. Ця надзвичайна ситуація потребувала негайного вирішення.

Технологія хімічної ін'єкції була обрана з використанням матеріалів швидкої реакційної серії CarboPur з поліуретанових смол, які засновані на двокомпонентній основі. Це забезпечує їх безпечний і очікуваний хід реакції, що визначає їх застосування в складних умовах.

Перш за все, де дозволяв приплив води, простір між палями великого діаметру був доопрацьований, щоб доповнити відсутність ін'єкції. Необхідно припустити, що при запечатуванні існуючих водопритоків відбудеться підвищення тиску води за підземною стіною, що може призвести до появи нових місць протікання або незабезпеченого ґрунту в котловані. Подальший процес роботи вже складався з комбінації хімічної – ущільнення і цемент, та заповнення розтину на ділянках витоків загалом 35, розміри будівельного котловану лише 36,5 м / 14,5 м.

Для застосування поліуретанових смол CarboPur бурові роботи проводилися за допомогою інжеційних бурових штанг R25, які були спрямовані в ґрунт навколишнього середовища і під будівництво підземної стіни. Глибина, до якої були спрямовані канавки, коливалася від 2,0 м до 7,0 м нижче рівня дна будівельного котловану. Поступово всі ділянки з відведенням напору підземних вод були ущільнені, на тлі поступового погіршення кліматичних умов. Найнижча виміряна температура, для якої була виконана робота, становила  $-11^{\circ}\text{C}$ . Це, звичайно, вимагало відповідних технологічних заходів для усунення негативного впливу атмосферних умов. Щоб забезпечити герметичність підземної стіни і стійкість навколишніх будівель, необхідно було зробити все.
