Рубан¹ Д.П., Крайник² Л.В.¹ ПАТ «Черкаський автобус»² Національний університет «Львівська політехніка»**ДОСЛІДЖЕННЯ ЗМІНИ СТРУКТУРИ МАТЕРІАЛУ
ЛОНЖЕРОНІВ КАРКАСУ КУЗОВА АВТОБУСА В УМОВАХ ЕКСПЛУАТАЦІЇ**

Представлено результати експериментальних досліджень зміни структури матеріалу зразка лонжерона каркасу основи кузова поширеного автобуса «Богдан А-092» 2006 року випуску з пробігом 950 тис. км. Для досліджень використано металографічний мікроскоп. Виявлено осередки утворення корозійного розтріскування, що непомітні при огляді неозброєним оком. Доведено, що такі осередки з часом перетворюються у втомні тріщини, що призводять до поломки труб каркасу кузова автобуса.

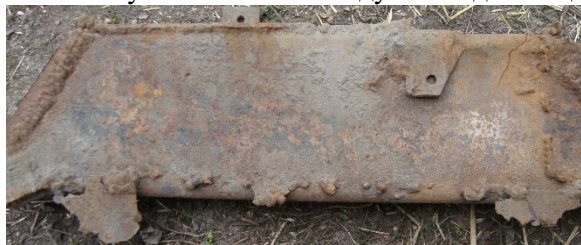
Рисунок 2 – Частина лонжерона основи каркасу кузова обраного для досліджень

Для проведення експериментальних досліджень вирізано зразок, в області втомної тріщини, із лонжерона основи каркасу кузова поблизу пневматичної подушки задньої підвіски (рис. 2).

В цьому місці під час експлуатації автобуса постійно виникають знакозмінні навантаження, що призводять до накопичення втомних тріщин та корозійного розтріскування. Зразок вирізано таким чином, що можна оглядати і утворену втомну тріщину та частину матеріалу, котрий візуально взагалі непошкоджений.

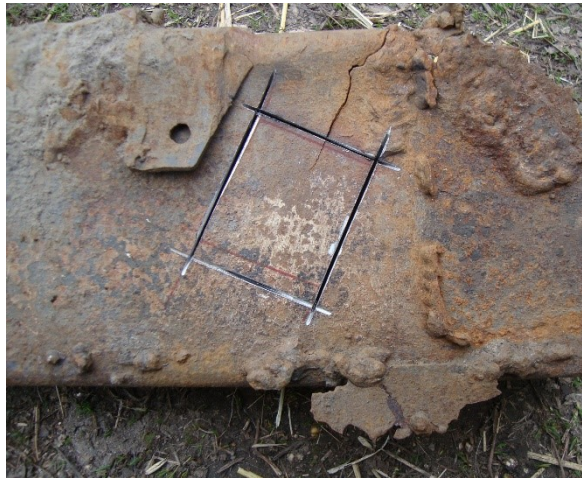
Рисунок 3 – Місце на лонжероні, звідки вирізаний зразок (у збільшеному вигляді)

На рис. 3 показано місце, звідки вирізано зразок у збільшеному вигляді.

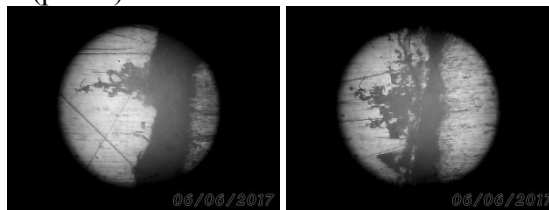
1. Поблизу видимої втомної тріщини спостерігаються, непомітні неозброєним оком, розгалуження втомних тріщин (рис. 5).

Рисунок 5 – Знімки зразка під мікроскопом (збільшено у 80 разів та виявлено розгалуження втомних тріщин, що візуально непомітні)

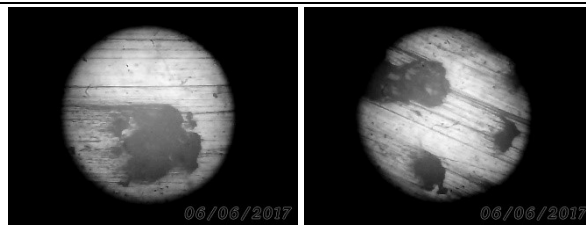
2. На поверхні де візуально відсутні пошкодження спостерігаються осередки утворення втомних тріщин по всій поверхні матеріалу. Спостерігається збільшення періодичності повторювання осередків до видимої втомної тріщини (рис. 6).

Рисунок 6 – Знімки зразка під мікроскопом (збільшено у 80 разів та виявлено осередки утворення втомних тріщин, що візуально непомітні)

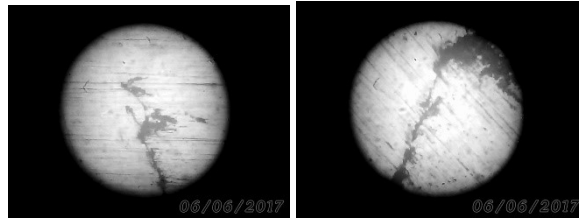
3. Візуально непомітне продовження тріщини чітко спостерігається при 80-кратному збільшенні. При цьому видно, що тріщина з однієї розгалужується в декілька (рис. 7).

Рисунок 7 – Знімки зразка під мікроскопом (збільшено у 80 разів та виявлено продовження втомної тріщини, яке непомітне без мікроскопа)

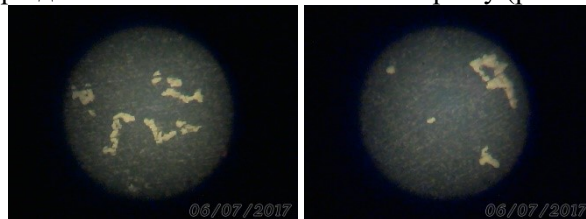
1. Спостерігається періодичне змінання включень матеріалу (рис. 8).

Рисунок 8 – Знімки зразка під мікроскопом (збільшено у 300 разів та виявлено змінання включень матеріалу)

2. Повторюваність зміни структури спостерігається по всій поверхні матеріалу та має максимальні значення поблизу утворення втомної тріщини.

3. Спотворення структури матеріалу дозволяє спрогнозувати утворення та подальший розвиток втомних тріщин.

Доцільною буде заміна всіх елементів кузова нижче віконних брусів із застосуванням сучасних технологій антикорозійного захисту та полімерних матеріалів. Така заміна потребує більших капіталовкладень, які окупляться більшими термінами експлуатації в порівнянні з «латковим» ремонтом, а також буде забезпечена відповідність нормам пасивної безпеки.
