ВОССТАНОВЛЕНИЕ ЭКСПЛУАТАЦИОННЫХ СВОЙСТВ ЖЕЛЕЗОБЕТОННЫХ РАМНЫХ ПУТЕПРОВОДОВ

Мирошниченко С.В.

Украинская государственная академия железнодорожного транспорта

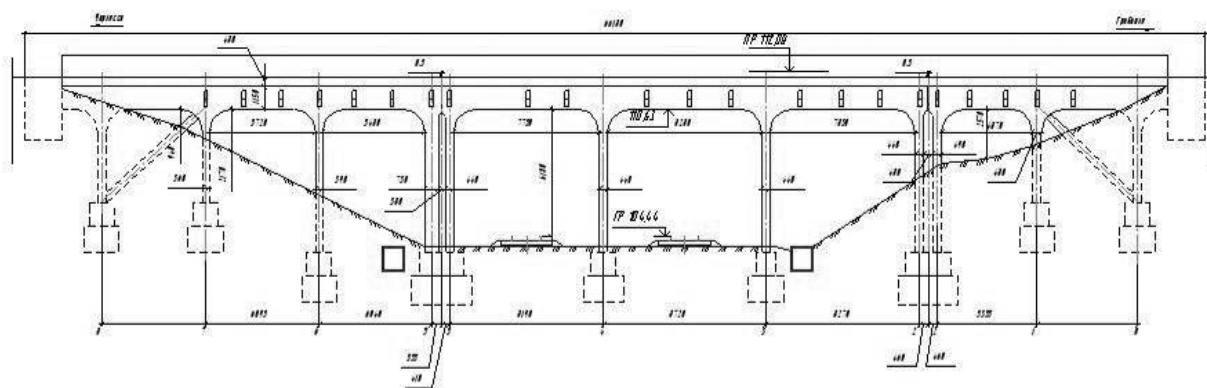
Рис. 1. Конструктивная схема путепровода, расположенного на 802 км участка Гребёнка – Черкассы

- путепровод железнодорожный однопутный, расположенный на 802 км ПК2 участка Гребёнка – Черкассы (Гребенка – Бахмач – им. Т. Шевченко) Южной железной дороги (рис. 1);
- путепровод железнодорожный однопутный, расположенный на перегоне ст. Сартана – ст. Сортировочная ОАО МК «Азовсталь» (рис. 2).

1. Тротуары засыпаны щебнем.
2. Осыпается защитный слой на ригелях рам и стойках, местами обнажена ржавая арматура.
3. Обильное выщелачивание из-под плит балластного корыта.
4. На некоторых опорах имеются сколы бетона с оголением ржавой рабочей арматуры.

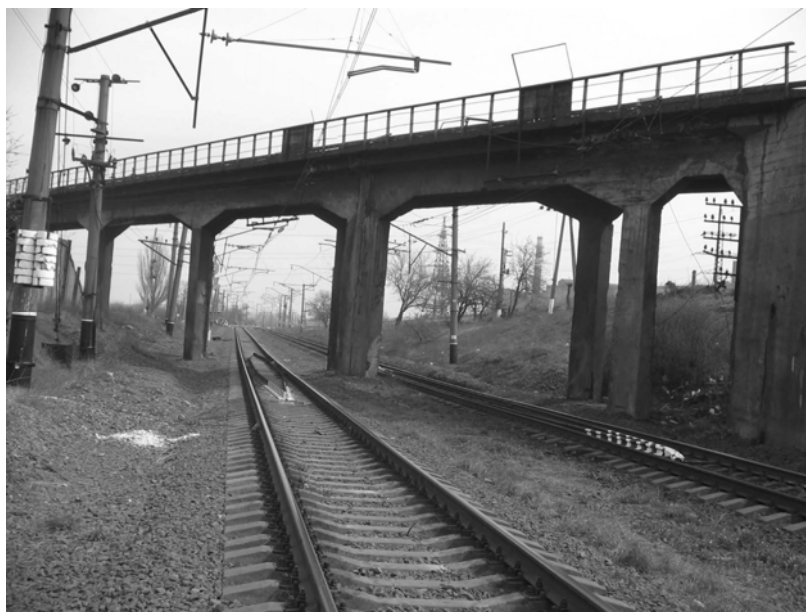
Рис. 2. Общий вид путепровода, расположенного на перегоне ст. Сартана – ст. Сортировочная ОАО МК «Азовсталь»

Кроме того, на путепроводе ОАО МК «Азовсталь» наблюдается негабаритность между стойками путепровода и путями Донецкой железной дороги.

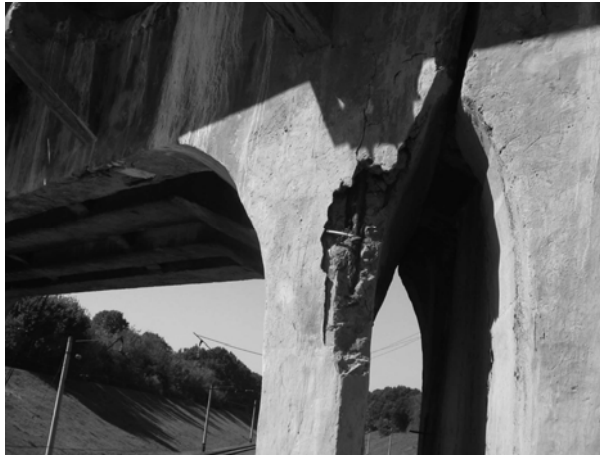
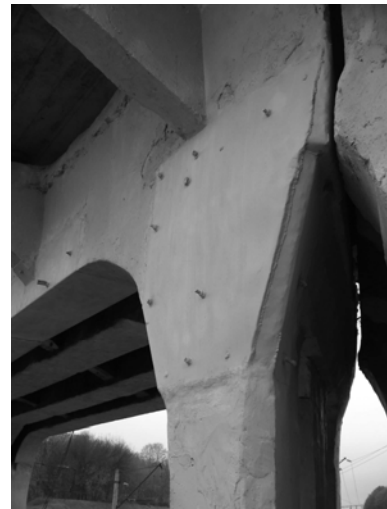
Рис. 4. Повреждение вута и его усиление металлоинъекционной рубашкой

- усиление стоек монолитными железобетонными вкладышами из бетона оптимального состава с добавкой-суперпластификатором С-3 (рис. 3);
- усиление вутов на стойке № 2' металлоинъекционной рубашкой (рис. 4);
- усиление наружных ригелей металлоинъекционными рубашками-полуобоймами в пролетах: № 0÷1 со стороны ст. Дарница, № 2'÷3 со стороны ст. Гребенка, № 5'÷6 с обеих сторон (рис. 3);
- инъектирование в конструкции суперпластифицированной цементно-водной суспензии (СПЦВС), в том числе с минеральным наполнителем, заделка повреждений полимерцементным раствором оптимального состава;
- нанесение на поверхности конструкций антикоррозионных составов: ЗС-1М серо-бежевого и ЗС-3М черного.

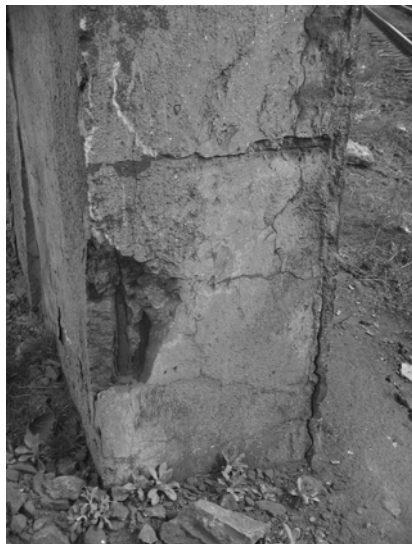
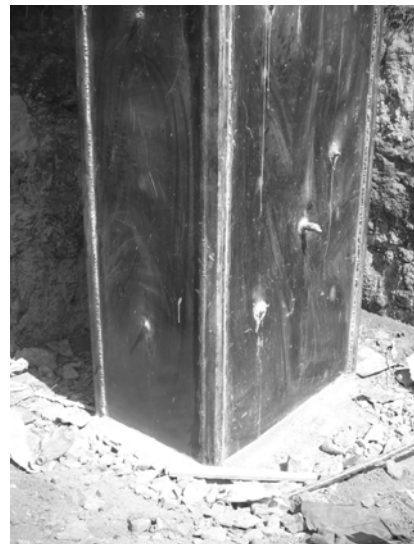
Рис. 5. Повреждения стоек путепровода и их усиление при помощи металлоинъекционной обоймы

Причины разрушения этих путепроводов также схожие. Трещины возникли от вертикальной нагрузки, в том числе при многократном повторении циклов нагружений [3; 4], которые привели к разрыву бетона в поперечном к вертикальным силам направлении. Существенное влияние, видимо, оказали силы разрыва в бетоне из-за возникновения токов утечки в стойках при движении поездов и электрокоррозии бетона [5, 6]. Состояние стоек путепровода на Южной ж.д. несколько лучше в связи с тем, что они более массивные и соответственно имели больший запас прочности. Соответственно усиление стоек этого путепровода носило локальный характер. В случае с путепроводом ООО «Азовсталь» стойки находились в аварийном состоянии и требовали немедленного усиления, причем проведения его при движении поездов и с увеличением подмостового габарита. В таком случае можно было применить только усиление с помощью металлоинъекционной обоймы. Совместную работу обоймы с телом конструкции обеспечивали анкера, вклеенные в бетон и приваренные к обойме, а также заполнение обоймы под давлением, что позволяет создать небольшое предварительное натяжение в металле обоймы.

- усиление стоек металлоинъекционными обоймами (рис. 5) с нагнетанием в обойму СПЦВС с добавкой-суперпластификатором С-3;
- усиление наружных ригелей металлоинъекционными рубашками-полуобоймами;
- инъектирование в конструкции суперпластифицированной цементно-водной суспензии СПЦВС, заделка повреждений полимерцементным раствором оптимального состава;
- нанесение на поверхности конструкций антикоррозионных составов: ЗС-1М серо-бежевого и ЗС-3М черного.
