ВПЛИВ ГІДРОМАНІПУЛЯТОРА МОБІЛЬНОЇ МАШИНИ НА ФОРМУВАННЯ ТРІЩИНО-НЕБЕЗПЕЧНИХ ЗОН НЕСУЧОЇ КОНСТРУКЦІЇ

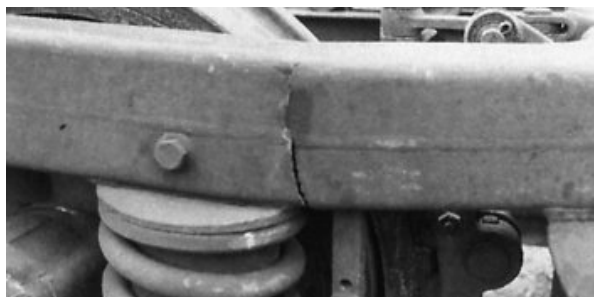
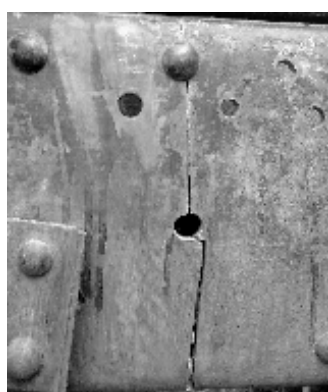
Найбільшу небезпеку несуть тріщини, що проходять майже по всьому перерізу балки (рисунок 3). Дослід-

ження появи і розвитку тріщин показало, що вони зароджувалися з внутрішньої сторони балки і розвивалися у поперечному напрямку з виходом назовні на видиму сторону [3].

Рисунок 3 — Поперечні тріщини несучих конструкцій: а — вагонетки, б — рами вантажного автомобіля.

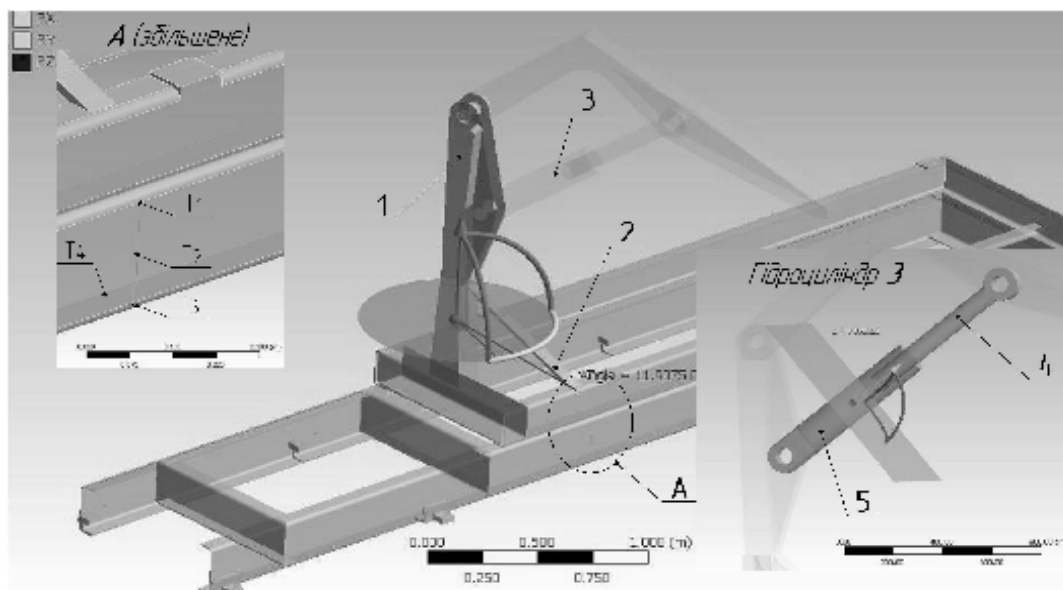
Рисунок 4 — Моделювання процесу підйому та повороту стріли гідроманіпулятора.

Моделювання показало, що зона тріщини отримує максимальні навантаження у випадку, коли підйом вантажу проводиться з боку тріщини, а саме тоді, коли упор 2 знаходиться в одній площині зі стрілою 1 (рисунок 4).

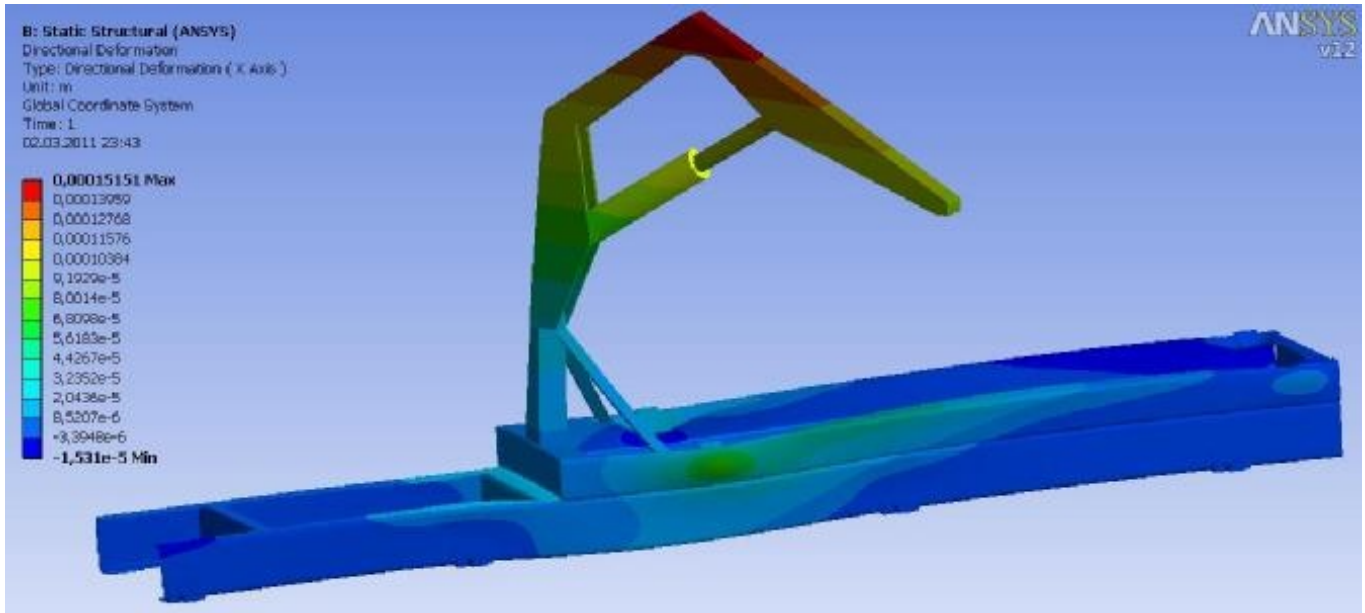
Наступним етапом стало моделювання напружено-деформованого стану рами після заварювання тріщини, під дією вантажу, що підчеплений до стріли підйомника і того, що знаходиться у кузові автомобіля (рисунок 9), яке показало недостатній запас міцності конструкції після заварювання тріщини, що вимагає встановлення підсилюючої накладки. Форма та переріз накладки визначались з використанням розробленої моделі. Виявлено, що для підсилення доцільно використовувати накладку з листового матеріалу, що має форму трапеції (рисунок 10).

Рисунок 9 — Моделювання зон напружено-деформованого стану рами.

Перерахунок конструкції з накладкою підтвердив достатній запас міцності рами для подальшої експлуатації.

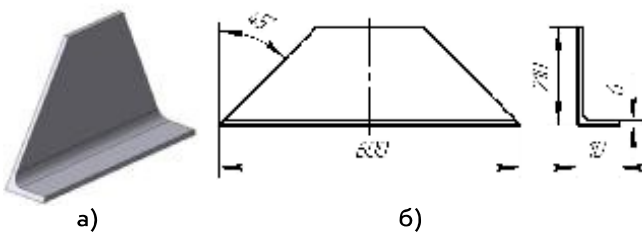
Рисунок 10 — Підсилююча накладка:
а — 3D модель, б — креслення.

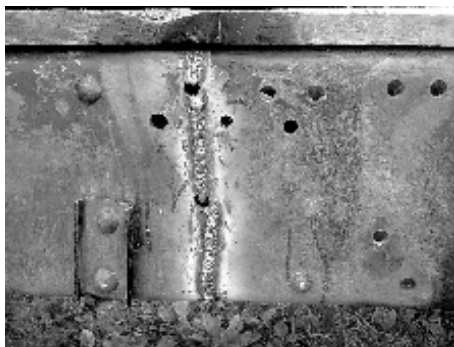
Рисунок 11 — Заварювання тріщини.

зу вгору, кожний шар зачищався. Заварювання тріщини виконували електродуговою зваркою електродами УОНИ 13/55 ГОСТ 9467-75 на постійному струмі при зворотній полярності. Діаметр електроду становив 5 мм, сила струму 170 А. Допускається зварка змінним струмом електродами ОЗС-6.

Протягом заварювання метал поблизу тріщин нагрівали газовим пальником до температури 300 °С. Після заварювання з метою зняття внутрішніх напружень здійснювали нормалізацію зварного шва, для чого метал повільно прогрівали до температури 600 °С і ще повільніше охолоджували, захистивши нагріте місце азбестового ізоляцією. Після закінчення зварювальних робіт шов зачищали шліфувальною машинкою.

Дуга має бути короткою, оскільки при довгій дузі наплавлений метал має велику кількість пор. Нахил електроду в процесі зварювання має бути 15-20 градусів в сторону руху. Заварювання тріщини необхідно розпочинати із насвердленого отвору. Не допускається наявність кратерів в наплавлених швах. Наплавлений метал шва повинен виступати над основним металом не більше ніж на 2мм.

Після заварки тріщини (рисунок 11) встановлювали підсилюючу накладку (рисунок 12) товщина якої становила 6 мм. В загальному випадку товщина накладок може коливатись у межах 2-8 мм в залежності від конструкції, що ремонтується та умов в яких вона працює.

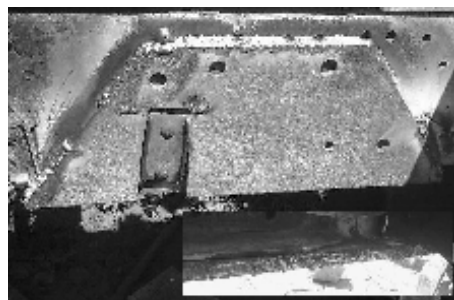
Рисунок 12 — Встановлення накладки.

Накладку встановлювали симетрично відносно завареної тріщини. Перед встановленням накладки зварний шов зачищали. Накладку прихоплювали в 3-4-х місцях і потім приварювали переривчастим суцільним швом та знову проводили термічну обробку швів.
