ПОВЫШЕНИЕ СЕЙСМОСТОЙКОСТИ ЗДАНИЙ, ИМЕЮЩИХ ДЕФЕКТЫ НЕСУЩИХ КОНСТРУКЦИЙ

Приведены результаты обследования технического состояния конструкций двухэтажного здания поста электрической централизации на одной из станций Львовской железной дороги. Требовалось оценить техническое состояние строительных конструкций здания и предложить мероприятия по повышению сейсмостойкости здания и обеспечению его дальнейшей безаварийной работы. В техническом задании на выполнение работ в качестве обязательного условия было отсутствие любых строительных работ в помещениях второго этажа.

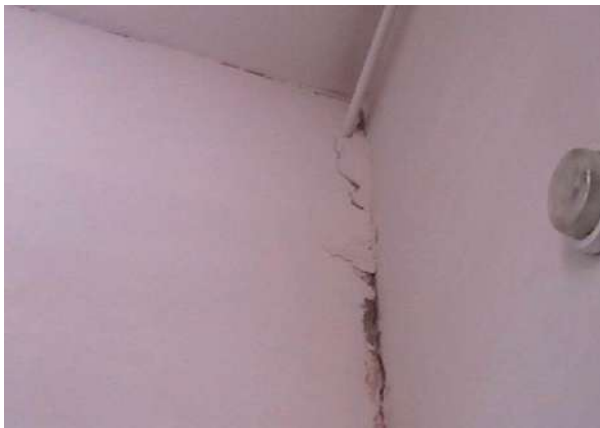
По характеру образования и раскрытия вертикальных и наклонных трещин также, образованию горизонтальных трещин в кирпичной кладке стен лестничных клеток и прилегающих к ним помещений, можно косвенно установить понижение несущей способности грунтового основания на этих участках.

Вероятной причиной понижения несущей способности основания могут служить протечки водонесущих коммуникаций.

Рис. 1.Вертикальная трещина в кирпичной кладке стены

– трещины в кирпичных стенах заделать цементно-песчаным раствором и штукатурить с двух сторон по стальной сетке.

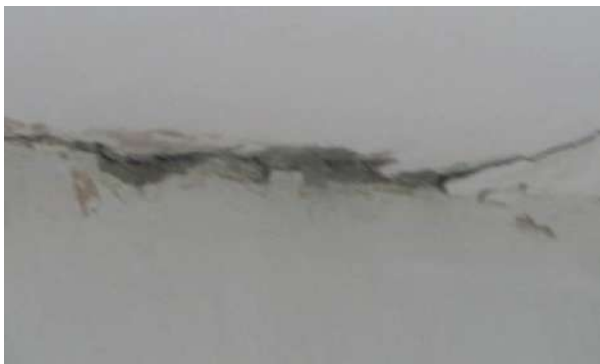
Рис. 2. Разрушение целостности раствора заделки монтажных швов между плитами покрытия (перекрытия)

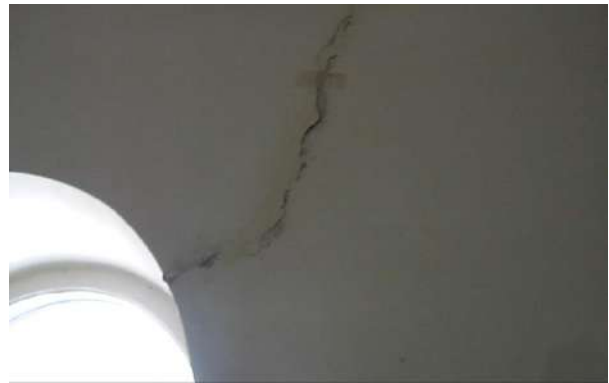
Рис.3.Вертикальная трещина в кирпичной кладке стены

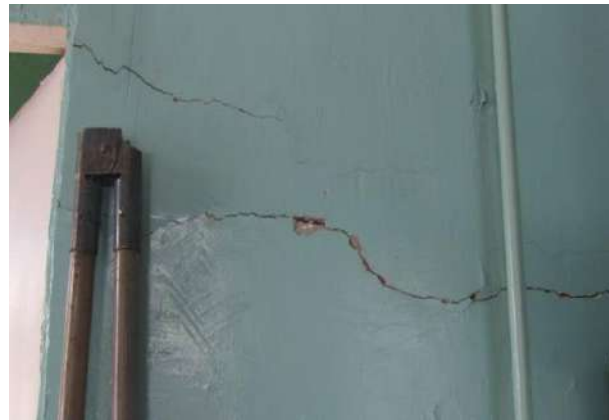
Рис. 4. Горизонтальные трещины в кирпичной кладке

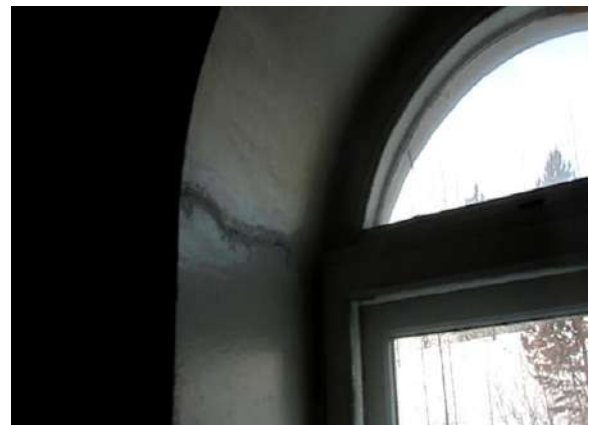
Рис. 5. Наклонная трещина в кирпичной кладке стены
