ПОШКОДЖЕННЯ ВНУТРІШНЬОЇ ПОВЕРХНІ ДІЛЯНКИ КОЛЕКТОРА ПАРОПЕРЕГРІВНИКА ПІД ЧАС ЕКСПЛУАТАЦІЇ

Досліджено множинне розтріскування тривало експлуатованого колектора пароперегрівника котла типу ТП-100, виготовленого зі сталі 12Х1МФ. На початковому етапі тріщини зароджуються на внутрішній поверхні перфорованої ділянки колектора пароперегрівача внаслідок термовтоми, спричиненої зміною температури при пусках-зупинках, а також коливаннями температури впродовж експлуатації в режимі регульованої потужності. Побудовано гістограми і функції розподілу довжин тріщин і кутів їх нахилу до осі отвору кріплення патрубків. Довжина більшості тріщин не перевищує 2 мм. Виявлено значне локалізоване пошкодження колектора у вигляді частково кругової тріщини довжиною 149 мм на внутрішній поверхні і найбільшою глибиною 37,8 мм, площа якої перетинає всі отвори кріплення патрубків.

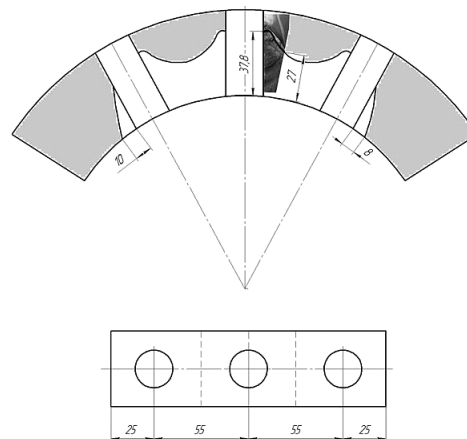
Методика дослідження. Колектор виконано у вигляді труби із зовнішнім діаметром 325 мм і товщиною стінки 50 мм. В ньому розташовано три ряди отворів діаметром 22 мм по 27 шт. у кожному з осевим кроком 80 мм, до яких приєднуються патрубки, що забезпечують подачу води в колектор. Досліджували експлуатований колектор, після 178440 год. роботи. Переріз дослідженої перфорованої ділянки колектора перпендикулярно до його осі, а також розгортка внутрішньої поверхні представлені на рис.1. Віддалі між отворами на розгортці внутрішньої поверхні становить 55 мм, зовнішньої — 80 мм.

Рис. 1. Фрагмент перфорованої ділянки колектора (а), розгортка його внутрішньої поверхні та схема вирізання темплетів (б)

На основі проведеного аналізу пошкодження побудовано фронт частково кругової тріщини у фрагменті перфорованої ділянки колектора (див. рис.1). Довжина тріщини на розгортці внутрішньої поверхні колектора дорівнює 149 мм. Найбільша глибина тріщини 37,8 мм досягається на поверхні центрального отвору діаметром 22 мм.

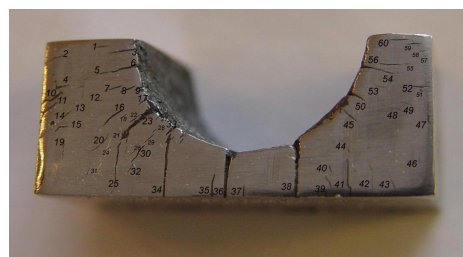
На рис. 2 зображено половину вирізаного фрагменту А (рис.1) деградованого колектора пароперегрівача.

Рис. 2. Внутрішня поверхня перфорованої ділянки колектора пароперегрівача після 178400 год експлуатації

Переважає більшість тріщин росте з кромки отвору діаметром 22 мм у радіальному напрямку. Загальна кількість тріщин становила 95, на представленій половині фрагменту нараховується 60 тріщин.

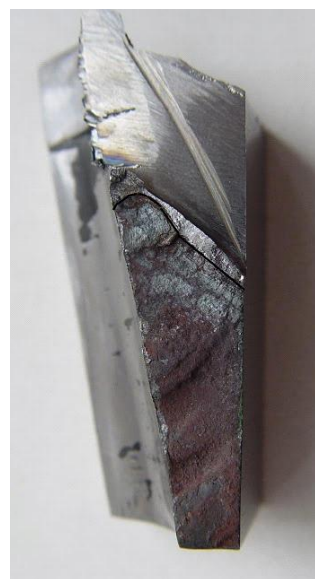
На рис. 6. показана поверхня найдовшої тріщини в перемичці між отворами діаметром 20 мм. Беручи до уваги форму фронту кінцевої тріщини, а також зображення деградованої поверхні (див. рис.2) можна стверджувати, що ця тріщина зародилася, як кутова на кромці отвору з внутрішньої поверхні.

Рис. 6. Поверхня експлуатаційної тріщини №36 (рис. 2) в перемичці між отворами діаметром 20 мм

більшості тріщин спричинене спадними залежностями коефіцієнтів інтенсивності напружень при термомеханічному навантаженні. На певному етапі відбувається домінування поширення декількох тріщин (тріщини №34, 36, 38) у круговому напрямі (див. рис. 1) і вглиб по товщині стінки колектора, яке спричинене концентрацією механічних напружень від внутрішнього тиску. На поверхні отвору діаметром 22 мм добре простежується гілкування тріщини, яке характерне для її поширення в умовах корозійного чи водневого розтріскування [8].
