ФРАКТОДІАГНОСТИКА МНОЖИННИХ ЕКСПЛУАТАЦІЙНИХ ТА ТЕХНОЛОГІЧНИХ ТРІЩИНОПОДІБНИХ ДЕФЕКТІВ

Досліджено механізми руйнування фрагменту пароперегрівача Буришинської ТЕС із сіткою експлуатаційних дефектів. За аналізом пароперегрівача виявлено механізми впливу та повзучості. Проведено фрактографічне дослідження зародження та поширення тріщин, виявлено основні експлуатаційні пошкоджувальні фактори. Експериментально досліджено фільтр газової суміші «Альфа-Газпромкомплект». Виконано комплекс фрактографічних досліджень технологічних дефектів, які зумовили його руйнування.

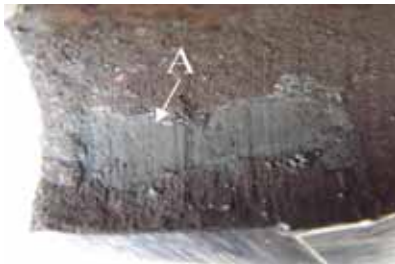
б)

Рис. 1. Схема темплету (а) і типові види пошкоджень поверхні пароперегрівача: б – множинні дефекти (А); в – макротріщина (Б)

Досліджували фрагменти пароперегрівача у найбільш типових точках деградації методом макро- та мікроаналізу, рис. 1. Виявлено, що на внутрішній поверхні отвору є численні поздовжні (гребінчасті) тріщини, які є однією з

ознак розвитку процесів повзучості, рис. 1,б. Тріщини зароджувались у зернах, або на їхніх межах і проростали у глибину матеріалу. Зародження тріщин відбувалося внаслідок деформування поверхневих шарів матеріалу під шаром окислів. Наявність окислення інтенсифікувало процес руйнування, проте визначальними були структурні характеристики матеріалу, його дефектність. Збільшення довжини дефектів спричинило їх впорядкування, а також появу окремих поперечних тріщин, які, взаємодіючи з радіальними дефектами, сформували сітку множинного розтріскування поблизу крайки отвору, рис. 1,а,б. Поглинання локальними ділянками поверхні енергії деформування активує дискретне мікроруйнування карбідів.

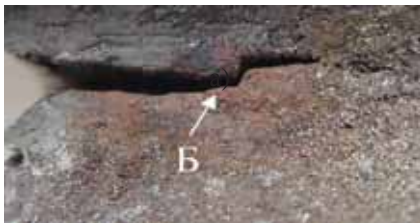
в)

На нашу думку, накопичення пошкоджень в околі дисперсних виділень пов'язано, головним чином, з полями напружень та енергією їх взаємовпливу за зростаючої густини дислокацій. Термоциклічне пружно-пластичне деформування змінює дислокаційну структуру матеріалу поблизу карбідів утворюючи ділянки локальної неоднорідності напружень. Еволюція дислокаційної структури збільшує концентрацію напружень у карбідах, спричиняючи зародження мікротріщин. У нашому випадку, стохастичність розташування тріщин визначається кількістю та розмірами карбідних включень. Подальше підростання тріщини зумовлює їх злиття з суміжними дефектами, що підтверджується наявністю сходинок на їхніх окремих ділянках «довгих тріщин», рис. 1,в. При цьому фронт новоутвореної тріщини випрямляється та стабілізується [7]. Проте навіть на такі тріщини певною мірою впливають локальні умови поширення: мікронеоднорідність структури і флуктуації напружень, їх перерозподіл з умови наявності поблизу інших дефектів, рис. 1,в.

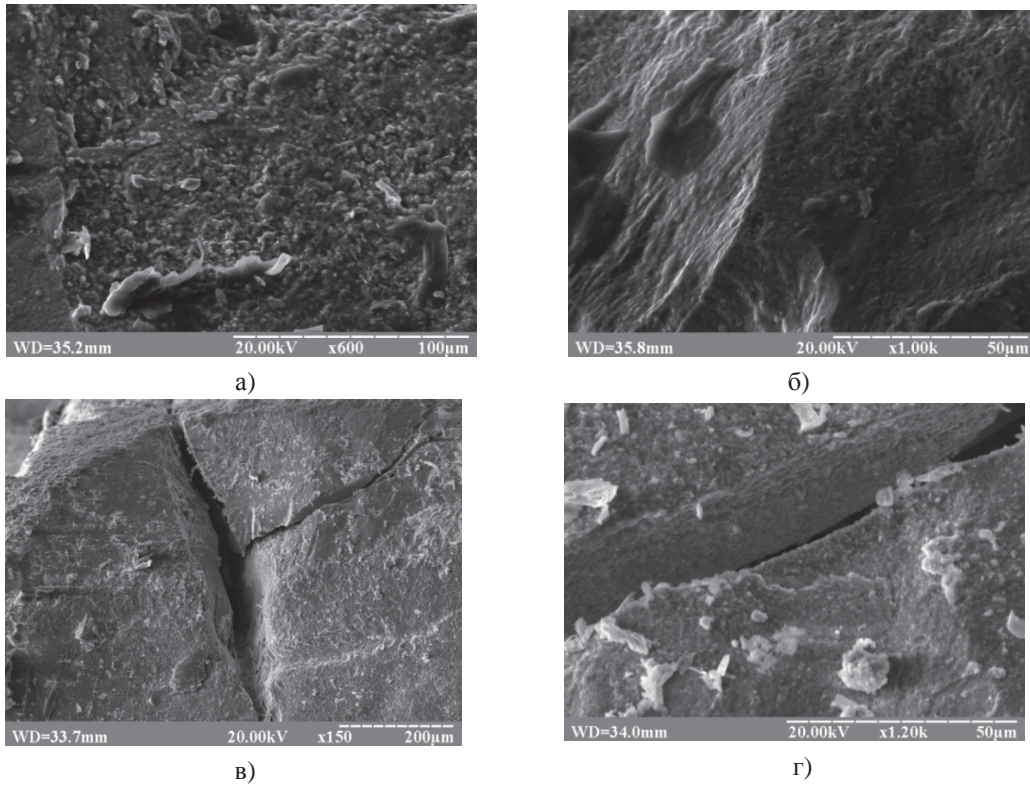
Рис. 2. Фрактограми поверхні пароперегрівача зі сформованими експлуатаційними тріщинами: а,б – окислена поверхня; в,г – експлуатаційні тріщини

Грунтуючись на попередніх результатах і даних фракторафічного аналізу, можна стверджувати, що структурна деградація передусє множинному розтріскуванню сталі 12Х1МФ. Тривале напруження за умов механічного навантаження з накладанням термоциклічної складової інтенсифікує дифузійні процеси на межах фаз сталі 12Х1МФ, спричиняючи знеміцнення матеріалу з одночасною коагуляцією та сфероїдизацією карбідів на межах зерен [5]. Структурна неоднорідність матеріалу, яка за значних механічних напружень зумовлює виникнення мікротріщин, рис. 2,в. Короткі тріщини розташовуються, переважно, в околі джерела її зародження – зони локалізації напружень та деформацій, рис. 2,г.

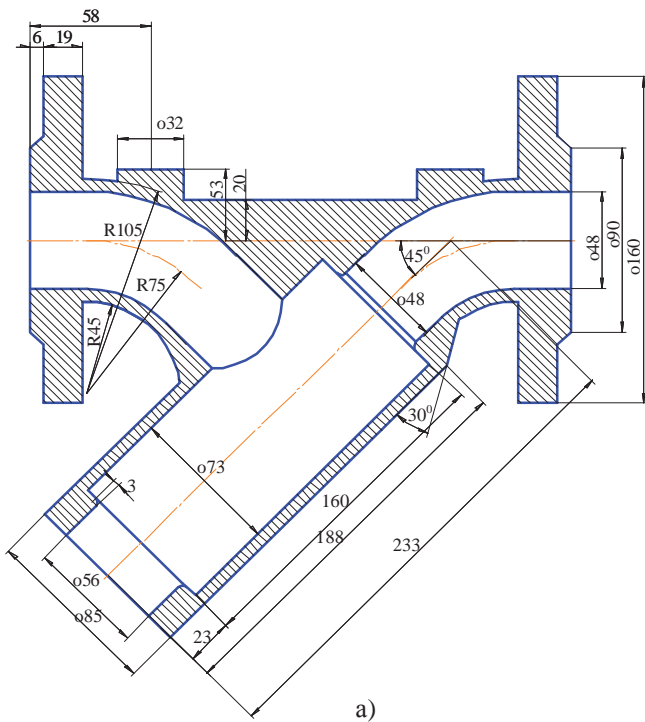
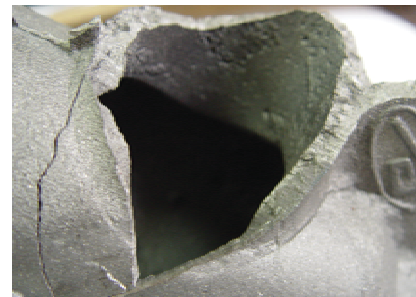
Рис. 3. Схема дослідженого фільтра ФСГ (а), його злам (б) та графітові включення у його структурі (в)

Аналіз причин руйнування фільтра газової суміші. Злам має розгалужену поверхню у вигляді ламаної лінії з кутом нахилу до повздовжньої осі 45° і охоплює весь периметр труби. Очевидно, що причиною руйнування є макротріщина, яка утворилась з мікроконцентра (ливар-

ного мікродефекту) та поширилась у всьому перерізі деталі, рис. 3,а,б.

Після зовнішнього огляду проведено фрактографічний аналіз зламу поверхні руйнування (див. рис. 3,б). Злам має матовий сірий колір та кристалічний розвинений

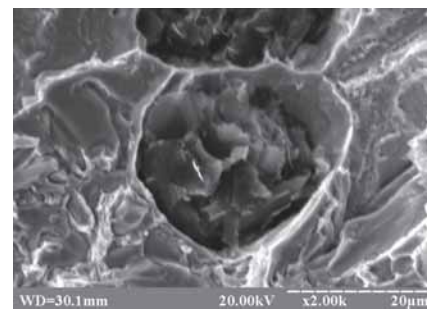
східчатий рельєф, вкритий фасетками сколювання. Складна геометрія зламу, очевидно, пов'язана з неоднорідним напруженим станом деталі та розвитком тріщини в різних площинах [8, 9]. У зламі можна також виділити згладжену ділянку доламу та ділянки зі змішаним рельєфом в околі ребра жорсткості. Наявність вторинних металургійних дефектів у чавуні була однією з додаткових причин швидкого старту тріщини, рис. 3,в.

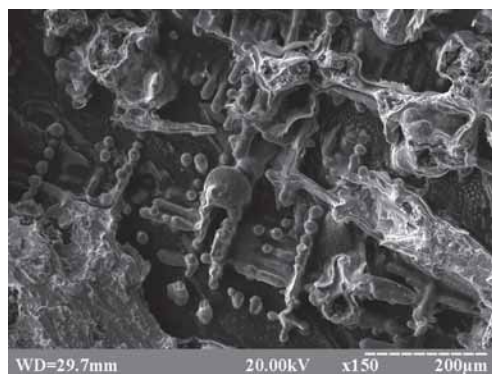
а)

Рис. 4. Фрактограми поверхні макropopожнини (а,б) поверхні корпусу фільтра ФГС та графітові включення (в,г)

Струмковий візерунок, утворений різноорієнтованими ділянками зламу, відображає крихкий механізм об'єднання мікротріщин. Подібний механізм є типовим для руйнування чавунів [10]. Виявлено технологічні у вигляді розшарувань довжиною 0,2...2,5 мм, рис. 4,а. Отже, ймовірною причиною руйнування деталі є тріщина ливарного походження.

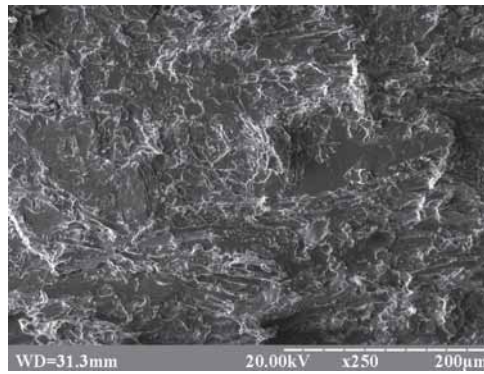
б)

За результатами фактографічного аналізу можна стверджувати, що поверхня руйнування має дрібнозернисту структуру, виявлено рубці і вторинні тріщини подібні дефекти, рис. 4,б.

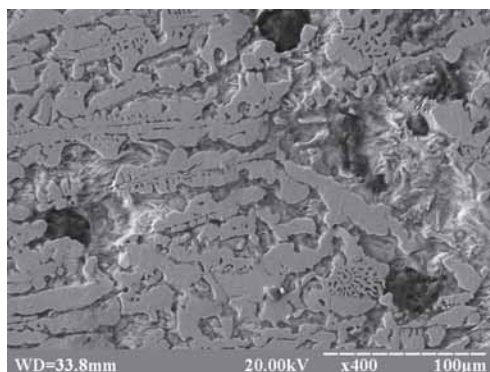
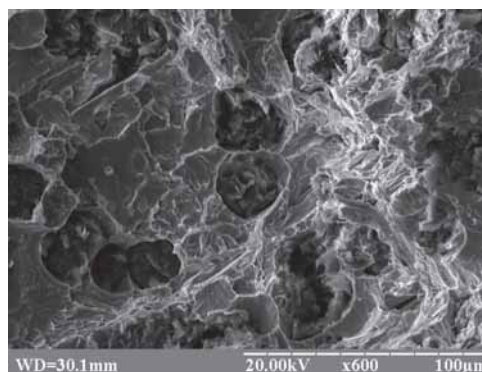
Однією з причин крихкості зламу матеріалу є його структурна неоднорідність [11,12] внаслідок наявності великих скупчень графітних включень, рис. 4,в. За великих збільшень (x250 раз) помітно, що руйнування матеріалу відбулось квазісколюванням, з наявністю локальних ділянок мікропластичності. Основною складовою такого механізму є наявність фасеток, середній розмір яких становить 20 мкм, та численні графітні включення розміром 20...40 мкм, рис. 4,в,г.

Міцність корпусу газового фільтра може бути досягнута за умов дотримання існуючих норм і дефектності металу та виконанням вимог технологічного процесу водночас. Питання виявлення та контролю дефектності деталей залишається актуальним. Ґрунтуючись на даних фактографічного аналізу, слід зазначити, що одним з основних структурних кроків, які дозволять підвищити тривкість та міцність дослідженої чавунної деталі, є більш рівномірний розподіл вторинних фаз у перерізі відливка корпусу ФГС.
