Сучасний технічний стан каналів Інгулецької зрошувальної системи та нові конструкції облицювань із використанням геосинтетичних матеріалів

Modern technical condition of Ingulets irrigation system channel and new constructions of facings with the use of geosynthetic materials

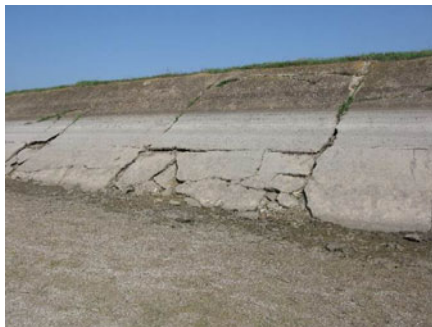
Рис. 3. МК (ПК88)
Fig. 3. МК (PC88)

Результати обстежень показали, що ділянки, на яких використовують облицювання одного типу, мають аналогічні пошкодження. На ділянках збірно-залізобетонного облицювання використали плити НПК6,0x2,0x0,06; НПК6,0x1,5x0,06; НПК6,0x1,0x0,06; НПК6,0x0,75x0,06. Для ділянки МК (ПК 80–86, ПК 175–195) на укосах влаштовували 2 плити НПК6,0x2,0x0,06 і 1 – НПК6,0x0,75x0,06, по дну укладені залізобетонні плити 3x2x0,135. На 100 пог. м каналу руйнування швів

становить 45%, на укосах 4% плит мають повздовжню тріщину, а також 4% плит мають цілісні пошкодження.

На ділянках каналів із монолітним бетонним облицюванням МК (ПК 520–533 ПК 86–92), канали Р-1 (ПК 198–225) 84 %, Р-3 (ПК 32 + 50–38), Р-4 (ПК 0–20), спостерігаються характерні пошкодження: поверхневі тріщини різного характеру – 35–79%, повне руйнування бетону – 6–35%, порушення стикових деформаційних швів – 40–85%.

Для покращення роботи ІЗС потрібно провести реконструкцію найбільш пошкоджених ділянок каналів [8]. Виходячи з результатів натурних обстежень технічного стану, такими слід вважати канали з монолітно-бетонним облицюванням. Під час реконструкції пропонуємо використовувати конструкції облицювань із використанням геосинтетичних матеріалів (рис. 7).

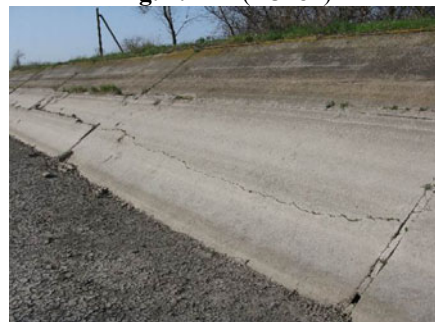
Рис. 6. Канал P-3 (ПК7)
Fig. 6. Channel P-3 (PC7)

На каналі P-3 (ПК 0–32 + 50) для укосів використали 1 – НПК6,0x2,0x0,06 та 1 – НПК6,0x1,0x0,06, по дну – 2 – НПК6,0x1,5x0,06 та 1 – НПК6,0x1,0x0,06. На 100 пог. м каналу на укосах 3% плит сповзло, 6% мають повздовжню тріщину через уся плити, та відбулося 43% руйнування швів. На каналі P-11 (ПК 0–47) на укосах влаштовували 2 – НПК6,0x2,0x0,06, по дну – 1 –
