ХАРАКТЕР ТА ПРИЧИНИ ВИНИКНЕННЯ ЗСУВНИХ ПРОЦЕСІВ НА ЗАХИСНИХ СПОРУДАХ 115^{ТОГО} КМ ДІЛЯНКИ ДЕЛЯТИН-РАХІВ ЛЬВІВСЬКОЇ ЗАЛІЗНИЦІ

Серант О.В., Ярема Н.П., Приступа О.Д.
Національний університет «Львівська політехніка»

Серант В.М.
Лабораторія діагностики залізничної колії
Регіональної філії «Львівська залізниця»,
ПАТ Укрзалізниця

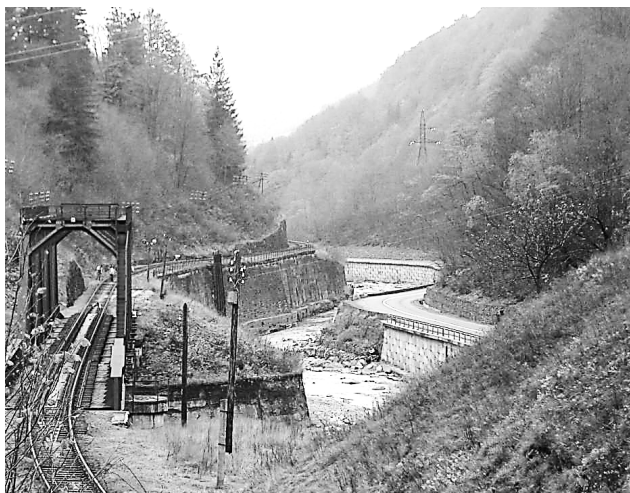
Рис. 4. Фото частини небезпечної ділянки

У процесі експлуатації неодноразово відбувались високі повені. Відновлювально-відбудовчими роботами річище р. Чорна Тиса в межах зазначеної ділянки постійно звужувалось, що зумовило скерування русла ріки в сторону залізничного полотна. У руслі річки для зменшення енергії потоку були влаштовані дерев'яні гаси-

телі, які на даний час повністю зруйновані. Як наслідок цього – активізувалися процеси донної і бокової ерозії вздовж підпірно-протирозмивної стінки, що призводить до руйнування рисберми і підмиву стінки в нижній частині.

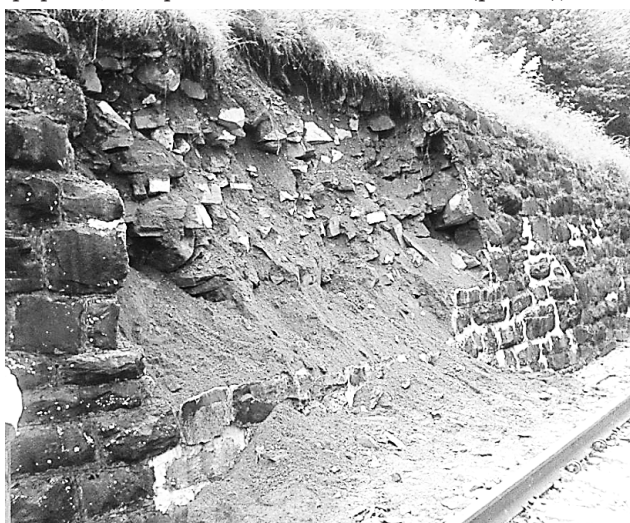
– переміщення мас ґрунту лівого крутосхилу в сторону пониження рельєфу, що привело до руйнування сухої кам'яної кладки і лотка, до деформацій верхових і низової стінок (рис. 5);

Рис. 5. Руйнування сухої кам'яної кладки і лотка верхової підпірної стінки

– руйнування кладки низової стінки сталося по центру, де на стінку діє максимальний зсувний тиск ґрунтів схилу, які мають максимальну потужність рихлих відкладень (до 5,0-6,0 м), а падіння покривлі корінних порід і поверхні зміщення до 35°;

– до руйнування стінок веде інтенсивне стікання вод зі схилу;

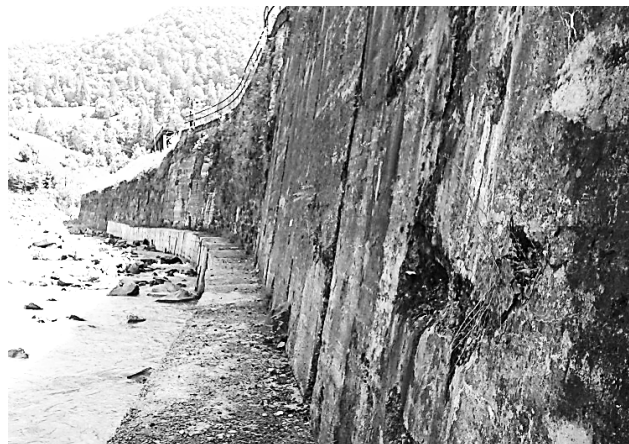
– поверхня бетонної частини стінки розморожена з утворенням раковин до 0,5-0,6 м (рис. 6).

Рис. 6. Пошкоджена бетонна частина низової стінки

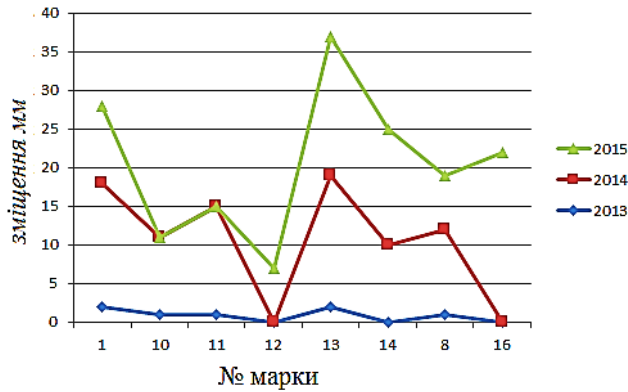
Визначено горизонтальні зміщення марок за період з 2013 по 2015 р. Величини зміщень коливаються від 1 до 23 мм/рік. За результатами спостережень побудовано відповідні графіки горизонтальних зміщень – для прикладу наведе-

Рис. 7. Горизонтальні переміщення марок лівої верхньої стінки, мм/рік

но горизонтальні зміщення марок лівої верхньої підпірної стінки (рис. 7), та правої низової стінки (рис. 8), за якими можна зробити висновок, що останнім часом зсувні процеси активізувалися, особливо це видно на марках 1, 8, 11, 13, 14 лівої верхньої стінки, та на марках 3, 4, 6 правої низової стінки.

Для визначення деформацій на даному об'єкті пропонуємо проводити систематичні геодезичні спостереження марок з обов'язковою прив'язкою пунктів локальної мережі до пунктів державної геодезичної мережі. Необхідно відновити зруйновані геодезичні марки, обов'язково проводити подальші геодезичні спостереження на всіх існуючих марках із періодичністю не рідше ніж 2 рази в рік, що дасть можливість більш детально дослідити причини та природу таких рухів. Оскільки є велика загроза зсувообвальних процесів, які можуть призвести до блокування залізничного та автомобільного сполучення цих напрямків, що заподіє значну шкоду для держави в цілому.

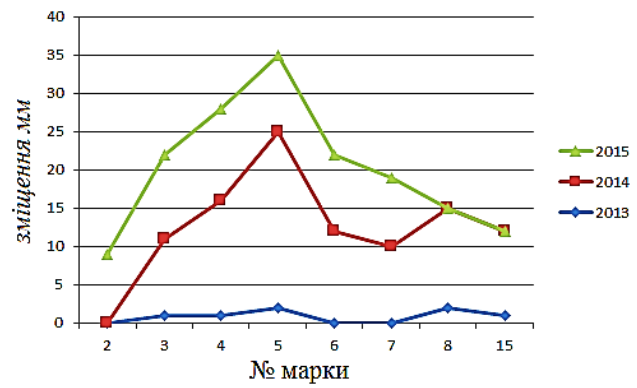
Рис. 8. Горизонтальні переміщення марок правої низової стінки, мм/рік
