АНАЛІЗ ПРИЧИН ТА ПОСЛІДОВНОСТІ УТВОРЕННЯ ДЕФЕКТІВ В РЕБРИСТИХ ПЛИТАХ ПОКРИТТЯ

Представлено результати дослідження технічного стану 2891-ї ребристої плити покриття існуючого виробничого корпусу з неагресивним виробництвом. Дослідження проводились з метою визначення типу та кількості різних дефектів в них для аналізу причин їх виникнення і послідовності розвитку за час експлуатації. Проведений аналіз показав, що першопричиною виникнення дефектів стало порушення технології контролю якості під час улаштування теплоізоляційного килиму з відхиленнями від проектного рішення.

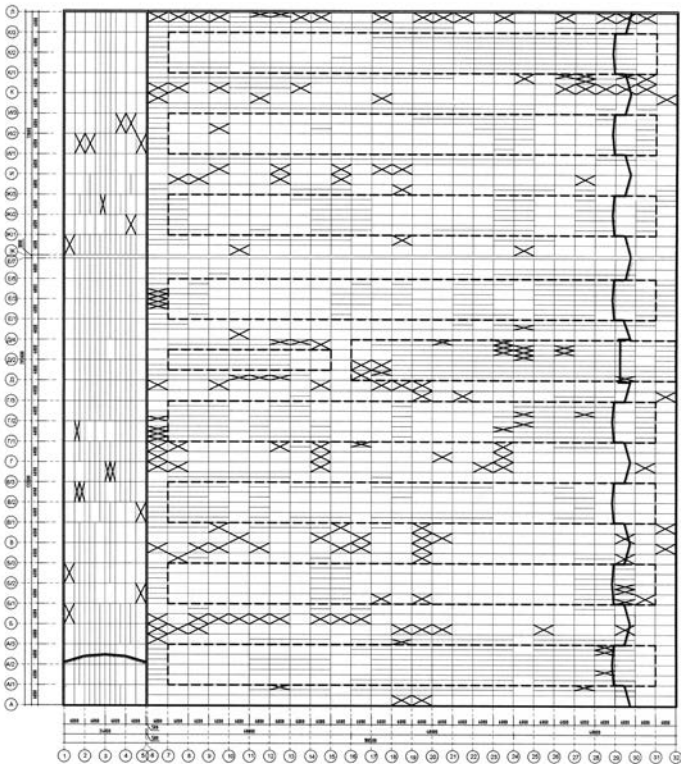
Рис.1. План даху будівлі зі схоластичним розташуванням типових ребристих плит покриття з різними розмірами в плані: 3×6м та 1,5×6м. На плані даху «X» позначені плити покриття, що знаходяться в аварійному стані.

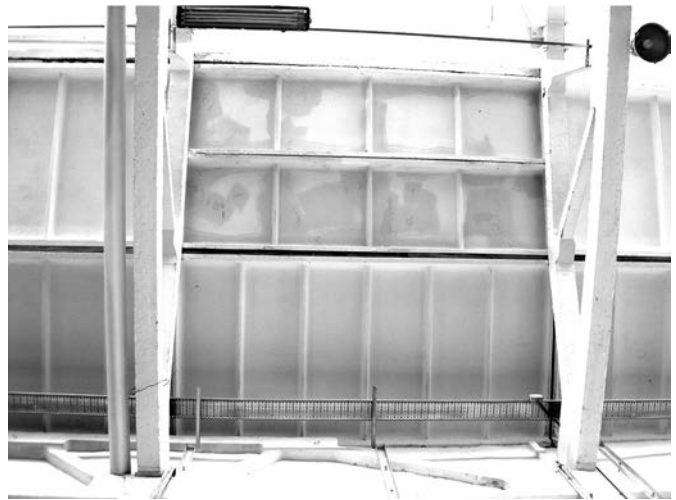
В роботі [1] автори зробили висновок, що існуюча конструкція покрівлі над виробничим корпусом не забезпечує необхідні теплотехнічні умови експлуатації споруди згідно чинних нормативних документів. У зимовий період температура на рівні низу полицок залізобетонних плит покриття не досягає точки роси $t_r=+6^{\circ}\text{C}$, та ще менша в межах товщини зволоженого утеплювача. Новий суцільний верхній гідроізоляційний шар на поверхні старої покрівлі поклали тільки через 32 роки її експлуатації. У зв'язку з цим на поверхні плит та в утеплювачі утворюється водний конденсат.

Рис.6. Зволоження конденсатом нижньої поверхні полицок плит по скату даху.

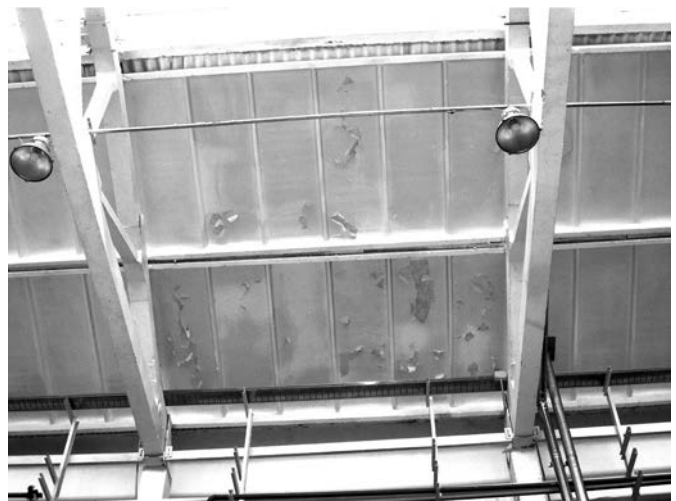
Рис.7. Початок відшарування водоемульсійної фарби від зволоженого бетону полицок.

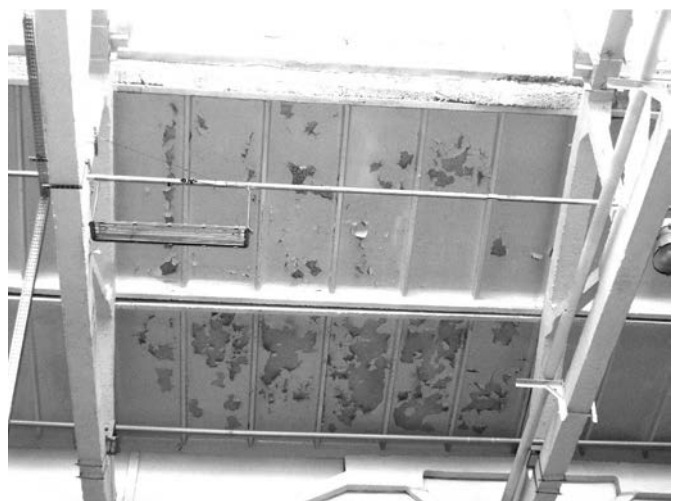
Рис.8. Характер відшарування водоемульсійної фарби з полицок плит по скату даху.

Зафіксований характер відшарування водоемульсійної фарби по скату даху з нижньої поверхні полицок ребристих плит від інтенсивності їх зволоження. Це також вказує на помилкове нанесення фарб, що не мають дифузійних властивостей, на вологі бетонні поверхні.

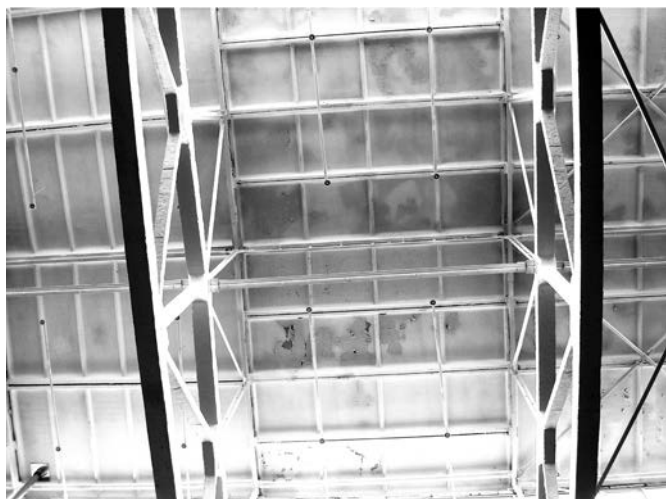
Рис.9. Зволоження конденсатом нижньої поверхні полицок плит у покритті ліхтаря.

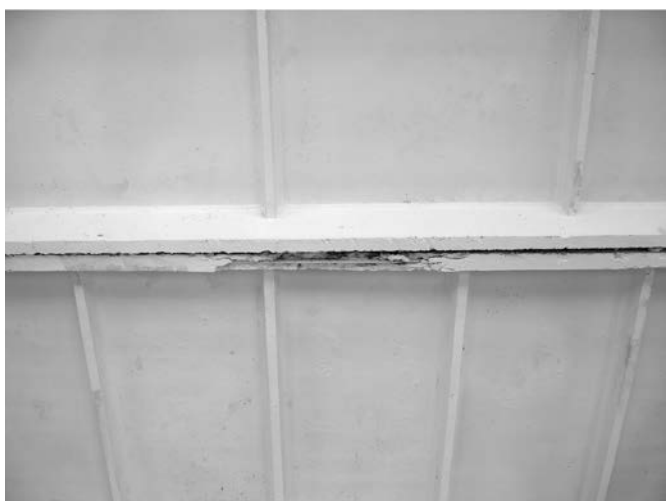
Рис.10. Руйнування захисного шару бетону плити з оголенням арматури в поздовжньому ребрі.

Однією з причин руйнування спочатку поперечних, потім поз-довжніх ребер плит є недостатня товщина захисного шару бетону, особливо у поперечних ребрах плит з більшою їх довжиною за рахунок відсутності жорсткої фіксації арматурних каркасів в нижній частині ребер.

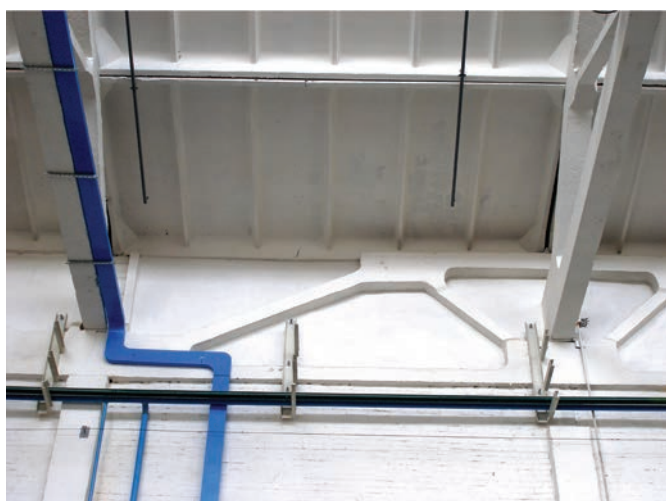
Рис.11. Вертикальні тріщини шириною до 3мм в прольоті, прогин – 40 мм, плита в осях „8-9” біля осі „Б” – аварійна по одному поздовжньому ребру.

№ 2, 3, 5.2, 6.1, 7, 9.1, 10.2, за нумерацією табл. 1.

Зауваження 3. З розгляду на підсилення за технічним станом видлучені плити з розмірами 3×6 м, в яких дефектні поздовжні ребра лежать на цегляному мурі стін, в межі яких вмуровані підкрюквяні ферми прольотом 12 м (рис. 11, 14).

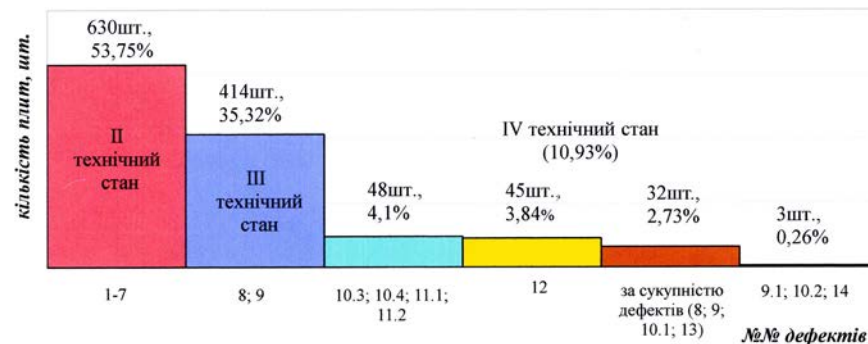
У 1172-х ребристих попередньо напружених плитах марок ПНС-3/3×6, що змонтовані у покритті, технічні стани розподілені наступним чином: 53,75% – II;

Рис.12. Розподіл технічних станів по 1172-х ребристих попередньо напружених плитах марок ПНС-3/3×6 серії ПК-01-74/62 за ознаками дефектів, що наведені в табл. 1

35,32% – III; 10,93% – IV.

З порівняння гістограм (рис. 12, 13) видно, що плити марок ПНС-3/3×6 та плити ПКЖ-3 мають практично однакові відсотки плит, що знаходяться у II та III технічних станах. Але в технічному стані IV знаходиться більша кількість плит – 107 плит (83,6%) марок ПНС-3/3×6 із загальної кількості 128 аварійних плит. На відміну від 8 плит (15,7%) марок ПКЖ-3 із загальної кількості 51 аварійних плит.

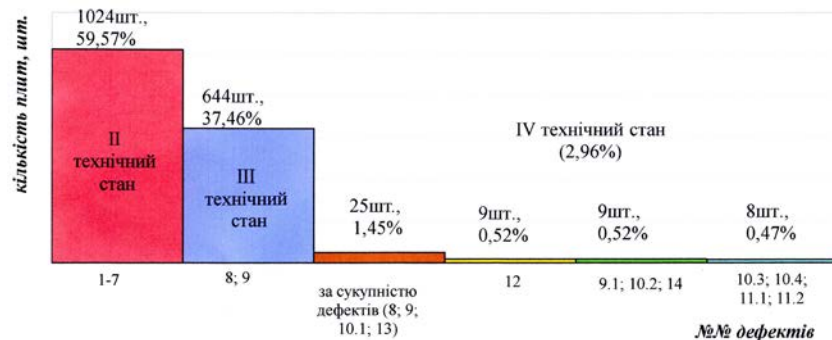
Рис.13. Розподіл технічних станів по 1719-ти ребристих плитах марок ПКЖ-3 серії ПК-01-106 за ознаками дефектів, що наведені в табл. 1.

У 1719-х ребристих ненапружених плитах марок ПКЖ-3, що змонтовані у покритті, технічні стани розподілені наступним чином: 59,57% – II; 37,46% – III; 2,96% – IV.

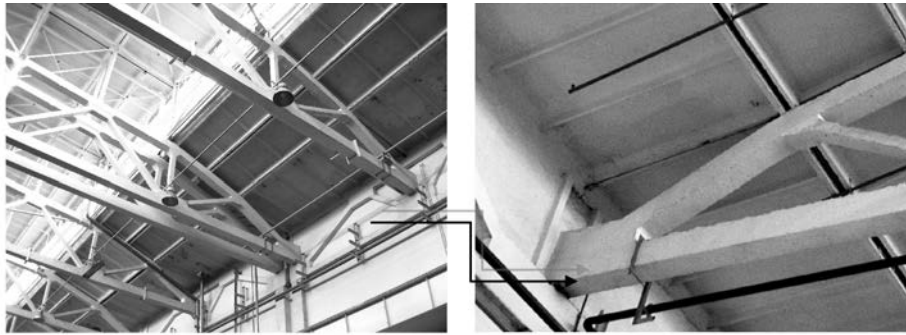
Рис.14. Підкрюквяні ферми прольотом 12 м, що вмуровані в цегляний мур протипожежних стін.
