КОМПЛЕКСНЕ ДОСЛІДЖЕННЯ КОМУНІКАЦІЙНОГО КОЛЕКТОРА

FULL-SCALE SURVEY OF THE COMMUNICATION COLLECTOR

На замовлення КП «Київжитлоспецексплуатація» силами фахівців ДП НДІБК в 2016 р. було виконано комплексне обстеження і оцінку технічного стану будівельних конструкцій колектора з метою підготовки до його реконструкції.

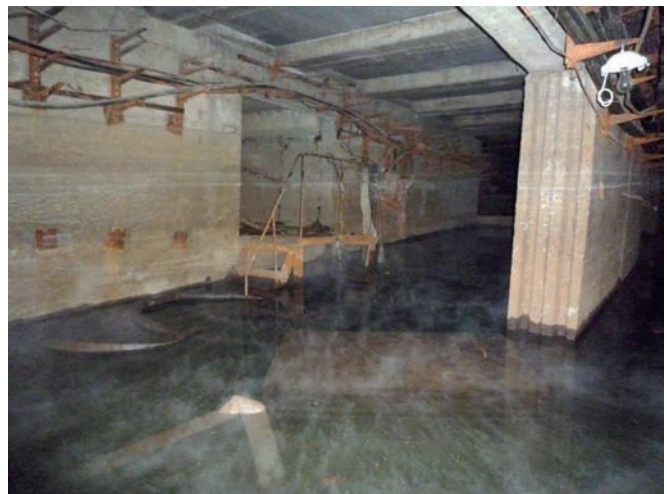
Під час проведення обстеження окремі ділянки колектора були затоплені, виявлено місця замулення підлоги та сліди затоплень на поверхнях конструкцій (рис. 4).

Рис. 4. Затоплена ділянка колектора

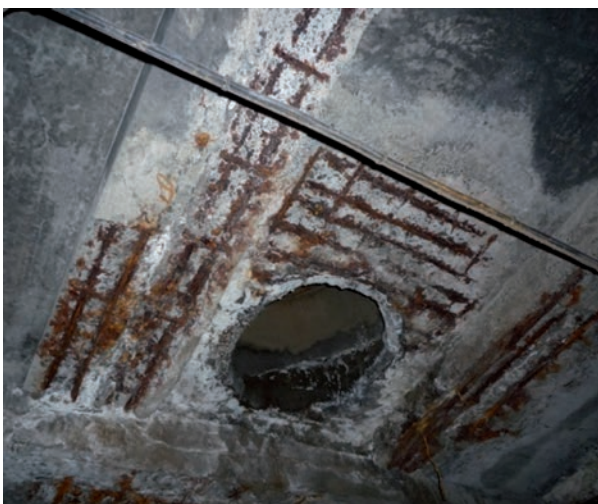
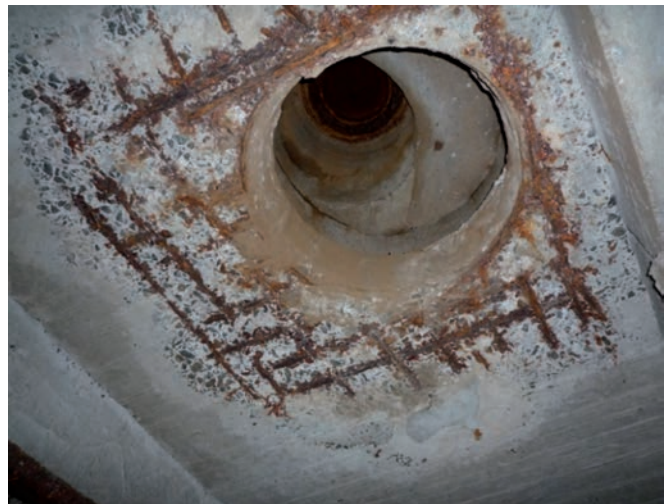
Перекриття. За результатами обстеження конструкцій перекриття колектора виявлено такі основні пошкодження та дефекти: сліди замокання та висоли на поверхні конструкцій внаслідок дефектів гідроізоляції; сколювання захисного шару бетону та оголення арматури залізобетонних конструкцій внаслідок корозії; механічні пошкодження елементів; значна корозія арматури зі змен-

шенням її діаметру; тріщини корозійного походження та супутні відшарування захисного шару бетону; волога на поверхні бетону, краплі конденсату на поверхні конструкцій внаслідок витоків із водонесучих комунікацій (рис. 5 - 7).

Технічний стан окремих ділянок перекриття визнано як аварійний (категорія IV). Існує загроза раптового руйнування частини плит перекриття при дії навантажень від автомобільного транспорту. Причиною аварійного стану конструкцій є систематичне замочування перекриття атмосферними опадами через люки і шви між плитами. Приблизно половина площі непошкодженого перекриття має вапняні натікання (висоли і стаактити) по швах.

Рис. 5. Зруйнований захисний шар бетону з оголенням і корозією арматури плит перекриття навколо люків

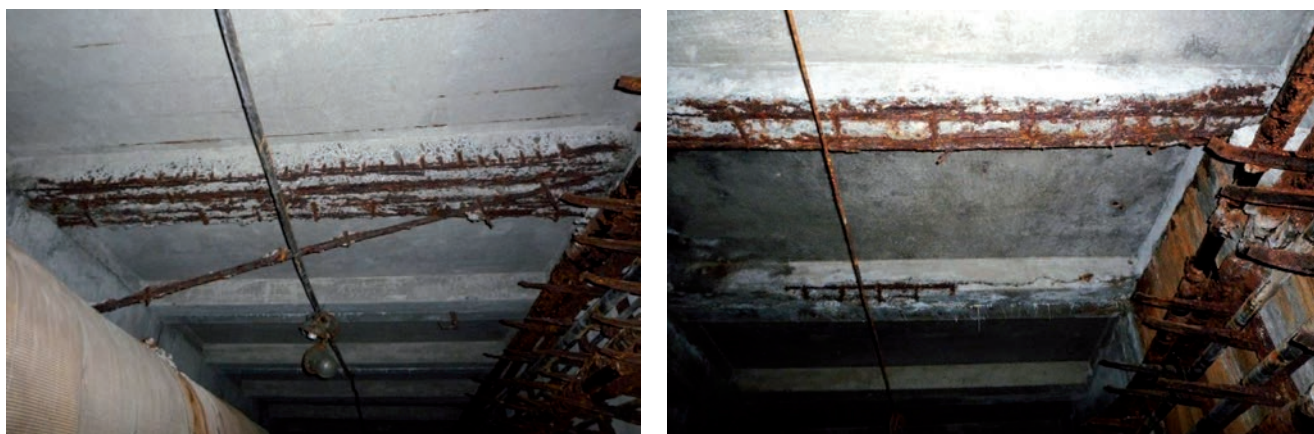
Рис. 6. Сколений захисний шар бетону з оголенням і корозією арматури плит перекриття

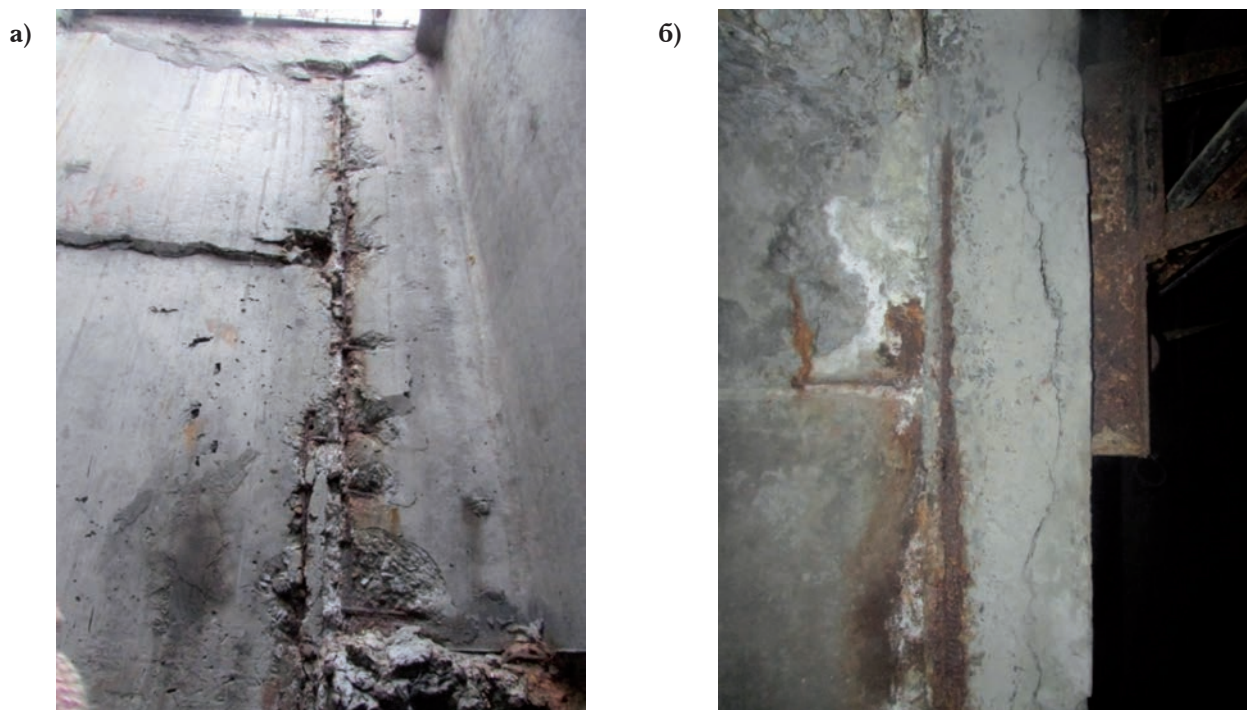
Рис. 7. Тріщина по стику стінової панелі і короба із зруйнованим захисним шаром бетону, оголеною і прокородованою арматурою (а); сколеним захисним шаром бетону, оголеною і прокородованою арматурою стінок залізобетонних блоків (б) витяжної шахти № 7

Технічний стан конструкцій стін у цілому оцінюється як задовільний (категорія II). Разом з тим, до 1% площі стін характеризуються пошкодженнями, що непридатні до нормальної експлуатації (категорія III).

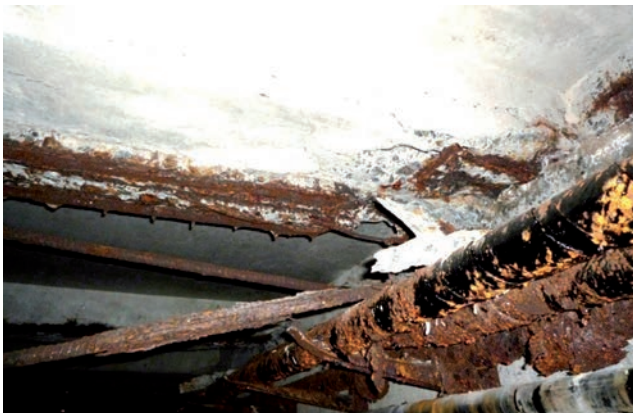
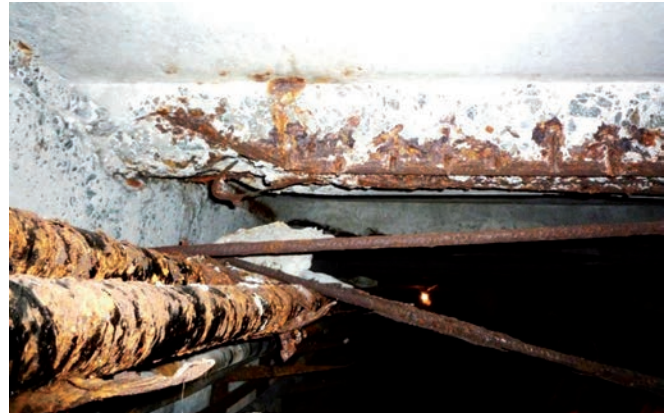
- площа робочої арматури збірних залізобетонних плит перекриття (через значні пошкодження і руйнування захисного шару бетону і, як наслідок, пошкодження арматури корозією) зменшилася вдвічі (рис. 8).

Рис. 8. Плити перекриття колектора з корозійними пошкодженнями і відокремленням частини арматури

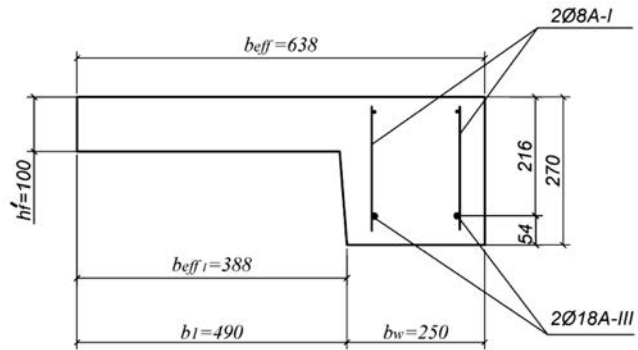
Рис. 11. Схема нормального перерізу ребра плити перекриття в прольоті з урахуванням пошкоджень

Розрахунками підтверджено аварійний стан пошкоджених плит перекриття колектора, для яких коефіцієнт перевантаження становить $K=2,18$. Разом з тим, із урахуванням збільшення автомобільних навантажень та при коефіцієнті надійності за відповідальністю 1,05 недостатньою є несуча здатність також і непошкоджених плит ($K=1,14$). Плити перекриття колектора потребують повної заміни. Тимчасово, до початку реконструкції колектора, пошкоджені плити перекриття необхідно підсилити.

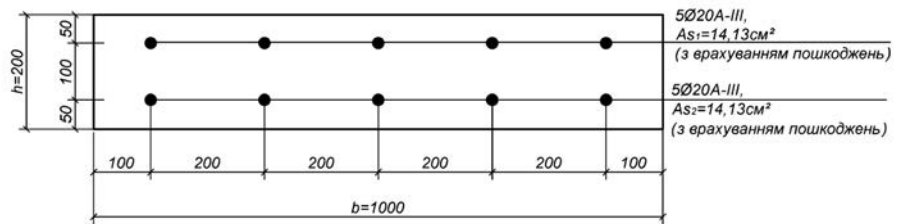
Рис. 12. Схема нормального перерізу елемента стіни з урахуванням пошкоджень

У той же час, несуча здатність елементів стін забезпечується ($K=0,45-0,67 < 1$). Стінові елементи колектора при реконструкції можуть бути збережені, пошкоджені елементи слід відремонтувати. На час заміни перекриття стінові елементи необхідно розкріпити тимчасовими розпірками.
