ВПЛИВ ДОВГОТРИВАЛОЇ ЕКСПЛУАТАЦІЇ РІЗНОТИПНИХ ПАЛЬОВИХ ТА ІНШИХ ФУНДАМЕНТІВ У ЗАТОРФОВАНИХ ГРУНТАХ НА ЗМІНУ КАТЕГОРІЙ ТЕХНІЧНИХ СТАНІВ БУДИНКІВ В УМОВАХ УЩІЛЬНЕНОЇ ЗАБУДОВИ

THE INFLUENCE OF A LONG-TERM OPERATION OF THE DIVERSE PILED AND OTHER FOUNDATIONS IN THE PEATY SOILS ON THE CHANGE OF THE CATEGORIES OF BUILDINGS TECHNICAL STATES IN THE CONDITIONS OF A DENSELY BUILT-UP AREA

До таких умов будівництва відносяться і будинки цілого кварталу по вул. І. Франка у м. Львові, де розташовані будинки за номерами 21, 23-А, 25 (рис. 1).

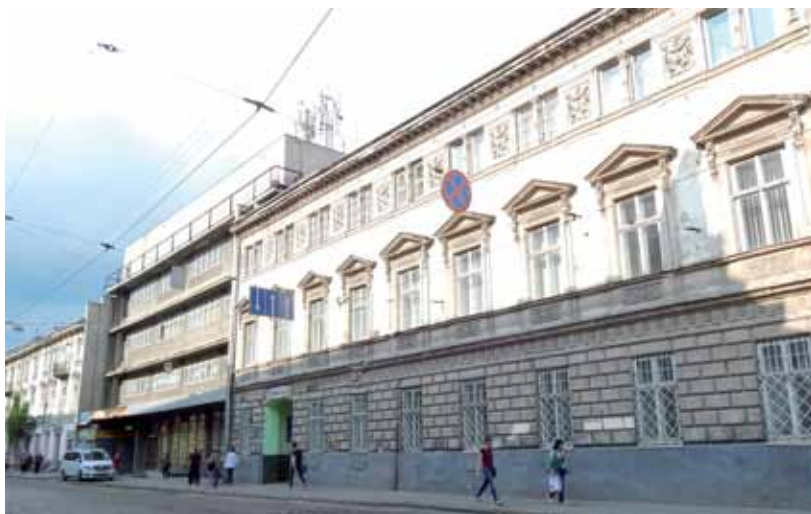
Рис. 1. Група з трьох будинків №№: 21, 23-А, 25 (зліва - направо) по вул. Івана Франка у м. Львові. Будинок № 23-А побудований на місці зруйнованого будинку

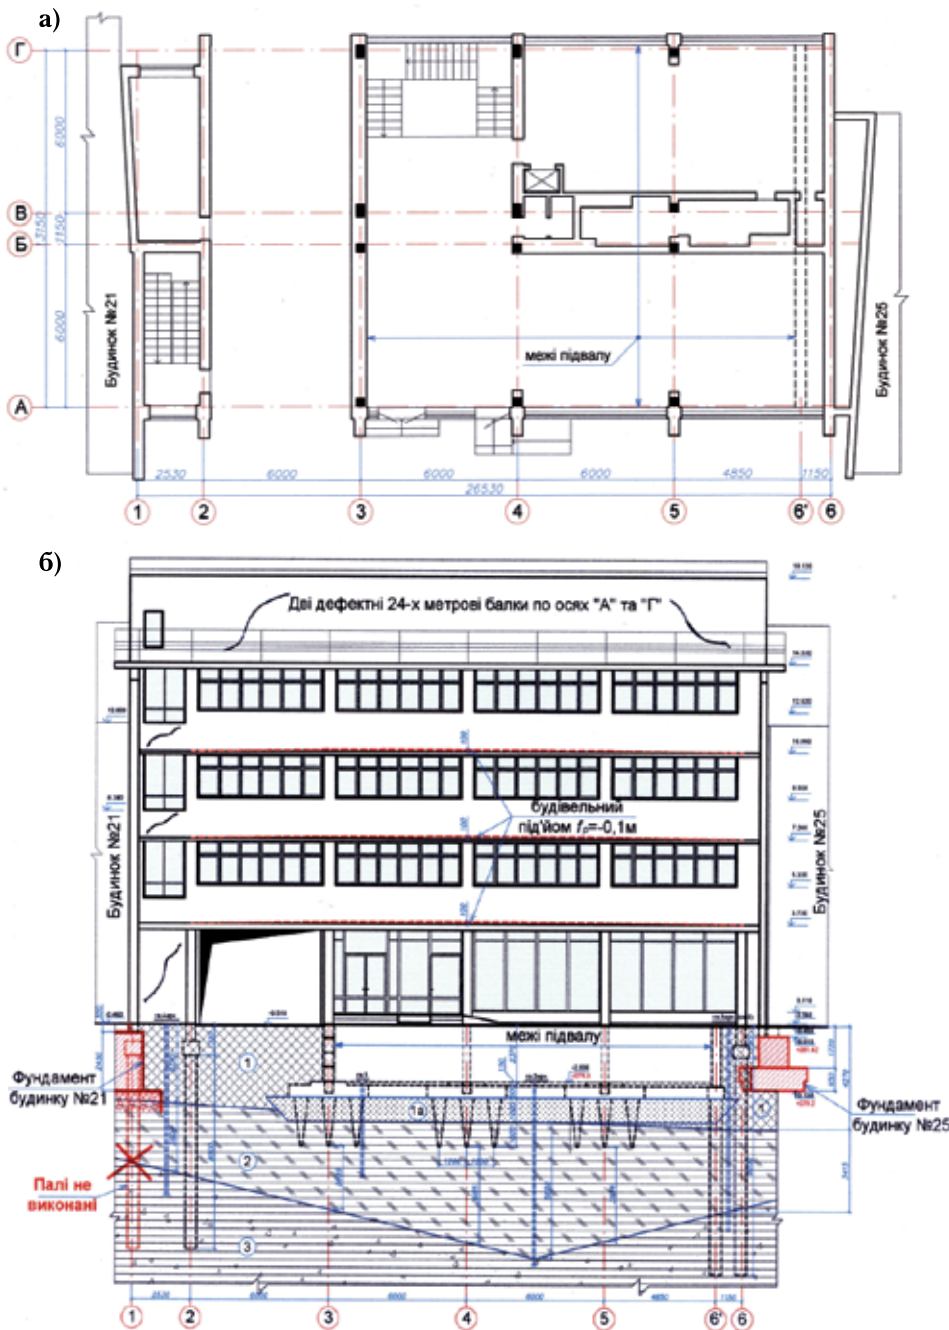
Рис. 2. План першого поверху будинку № 23-А – а; головний фасад будинку з підземною його частиною із улаштуванням його фундаментів в межах інженерно-геологічних умов ділянки будівництва – б

- примикання фундаменту будинку № 23-А до будинку № 21 виконане з довантаженням фундаменту будинку № 21 стіною по осі „1” (рис. 2) будинку № 23-А, що викликало незначні деформації стрічкового фундаменту шириною підшви $b=3$ м під торцевою стіною будинку № 21, практично вісь „1” будинку № 23-А і приростом з часом відносних осадок на $\Delta S=15$ мм пальового стрічкового фундаменту осі „2”, що проявилось нахиленими тріщинами у підвіконних ділянках стіни між осями „1” та „2” (рис. 2);

- набивні пальові фундаменти по осі „2”, що відносяться до будинку № 23-А, виконані досить близько до підшви фундаменту будинку № 21;
- біля фундаменту торцевої стіни будинку № 21 не виконаний один ряд проектних паль за рахунок фактичної ширини підшви фундаменту $b=3,3$ м, що своєю консоллю перекрила вісь „1” будинку № 23-А, по якій потрібно було розташувати проектні палі під торцеву стіну;

- пальовий фундамент під стіною по осі „2” відносно фундаменту по осі „1” осів на 15 мм більше. Це пов’язано з тим, що існуючий фундамент шириною 3,3 м під торцеву стіну двоповерхового будинку № 21 за ≈ 40 років до будівництва будинку № 23-А вже осів і додаткове навантаження від стіни по осі „1” будинку № 23-А не суттєво збільшило його осадку. На пальовий фундамент під стіною по осі „2” будинку № 23-А діють значно більші навантаження, включаючи опорні реакції двох зовнішніх несучих балочних стін з прольотом 24,0 м по осях „А” та „Г” на технічному поверсі, тому зафіксована його більша осадка відносно фундаменту по осі „1”;

- набивні пальові фундаменти по осі „6”, що відносяться до будинку № 23-А, виконані в межах підшви фундаменту будинку № 25, тому що фундамент з шириною підшви $b=2,95$ м своєю консоллю перекрив вісь „6” будинку № 23-А, по якій потрібно було розташувати проектні палі під торцеву стіну;

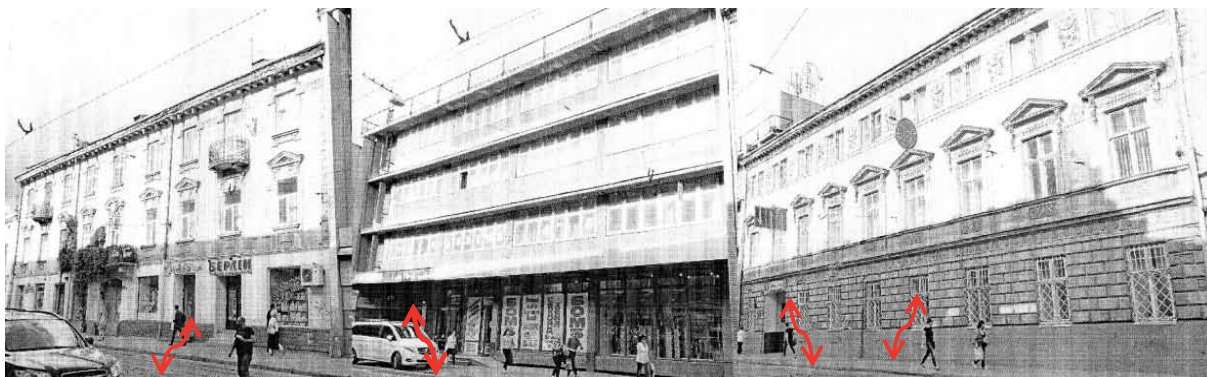
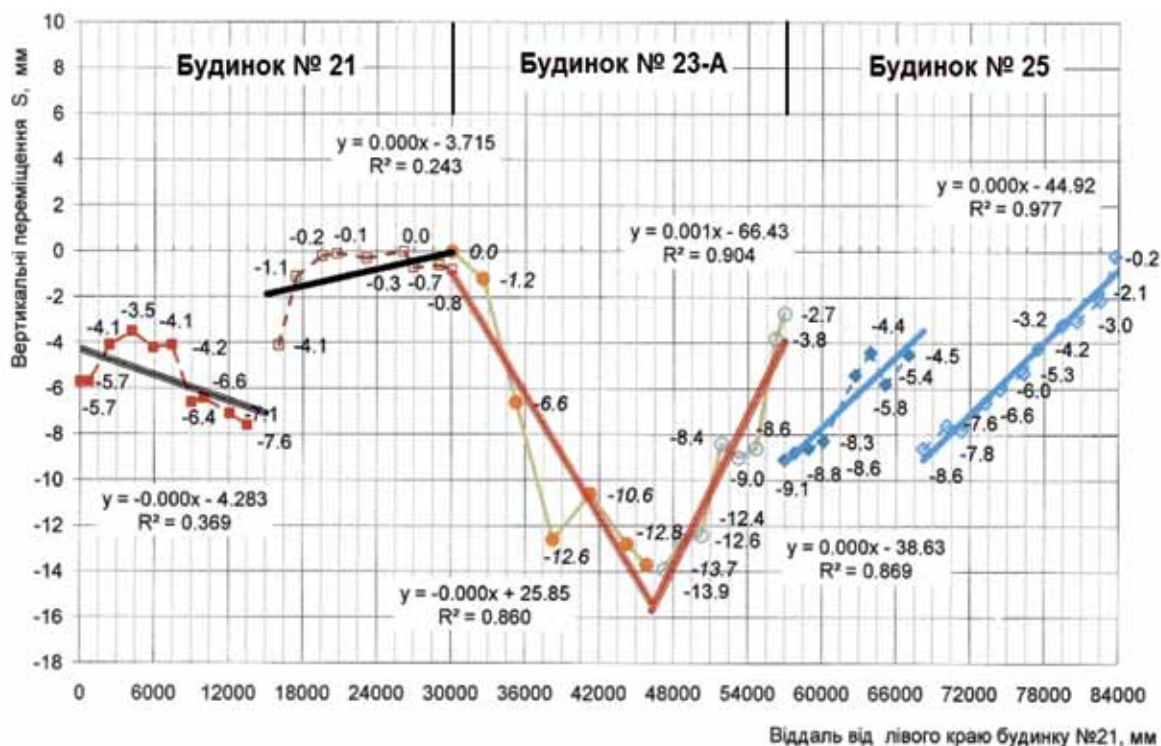
Будинок № 21		Будинок № 23-А		Будинок № 25	
$H=12,5$ м, $L=30$ м		$H=21,5$ м, $L=27,6$ м		$H=11,3$ м, $L=27,6$ м	
$i_{\text{лів.}} = -0,0018$	$i_{\text{прав.}} = +0,00154$	Σ нахил, $i_{\text{заг.}} = -0,001$		$i_{\text{лів.}} = +0,0046$	$i_{\text{прав.}} = +0,0052$
		$i_{\text{лів.}} = -0,0091$	$i_{\text{прав.}} = +0,0091$		
Вертикальний зсув $\Delta=5,6$ см		Прогин $f=122$ мм		Вертикальний зсув $\Delta=4,1$ см

Рис. 3. Взаємовплив трьох будинків в умовах ущільненої забудови: а – фасади трьох будинків з позначеннями місць вертикальних зсувів (\blacktriangledown); б – значення параметрів деформування кожного будинку; в – зафіксовані показники відносних вертикальних переміщень кожного будинку

- будинок № 21 має поздовжній нахил від осі „1” від впливу попереднього будинку (№ 19). Від цього впливу, будинок № 21 отримав вертикальний зсув ($\Delta = 5,6$ см) в межах кризного проїзду з вулиці у подвір’я. Вертикальний зсув розділив будинок № 21 на дві частини, що отримали нахили різного напрямку: ліва частина $i=0,0018$, права частина $i=0,00154$. Отримані нахили двох частин будинку

№ 21 менші граничного значення $i_u=0,005$ відповідно у 2,78 та 3,25 рази;

- фундамент будинку № 25 частково довантажений пальовими фундаментами та торцевою стіною по осі „6” будинку № 23-А, що викликало вертикальний зсув ($\Delta=4,1$ см) по підвіконних ділянках фасаду будинку № 25. По цьому зсуву, будинок № 25 розділився на дві частини, що отримали нахили одного напрямку - до будинку № 23-А: ліва частина $i=0,0046$, права частина $i=0,0053$. Отримані нахили будинку № 25 наближені до граничного значення $i_u=0,005$.

- будинок № 23-А отримав поздовжній прогин ($f=0,122$ м) на довжині прольоту ($L=26,9$ м) між двома умовними опорами - фундаментами на палях стійках ($\phi=0,5$ м, $L=8-9$ м), що розташовані відповідно: з довжиною $L=8$ м біля торця будинку № 21 та з довжиною $L=9$ м біля торця будинку № 25;

- всі граничні показники, що пов’язані з обмеженням рівнів можливих вертикальних переміщень фундаментів існуючих та проєктованих будинків, для розглянутого будинку значно перевищені (рис. 3);

$(L \times 0,5) = 0,122 / (26,9 \times 0,5) = 0,0091$, що у 4,55 рази більше граничного значення $0,5(\Delta s/L)_c$ $(\Delta s/L)_c = 0,002$ (табл. И.1, п. 1 [1]) для збірного залізобетонного каркасу; теж саме між фундаментами по осях „4” та „3”, „5” та „6”;

- значення відносного граничного прогину f_u будинків (примітки табл. И.1, [1]), приймають $f_u = 0,5 \times (\Delta s/L)_c = 0,5 \times 0,002 = 0,001$; для розглянутого будинку № 23-А $f_u = L \times 0,001 = 26,9 \times 0,001 = 0,0269$ м, а відношення $f/f_u = 0,122 / 0,0269 = 4,55$ показує, що значення f_u каркасного будинку зі збірного залізобетону перевищене у 4,55 рази;
- фактичний прогин будинку $f = 0,122$ м перевищує навіть максимальне граничне осідання $S_{max,u} = 0,1$ м для такого типу будівель (п.1, табл. И.1 [1]).
