КОМПЛЕКСНЕ ДОСЛІДЖЕННЯ ТЕХНІЧНОГО СТАНУ КОНСТРУКЦІЙ МОСТУ ЧЕРЕЗ Р. ДЕСЕНКУ В М.КИЄВІ

FULL-SCALE SURVEY OF THE STRUCTURAL CONDITION OF THE BRIDGE ACROSS THE DESENKA RIVER IN KYIV

Комплексне дослідження мосту виконане у жовтні-грудні 2017 року.

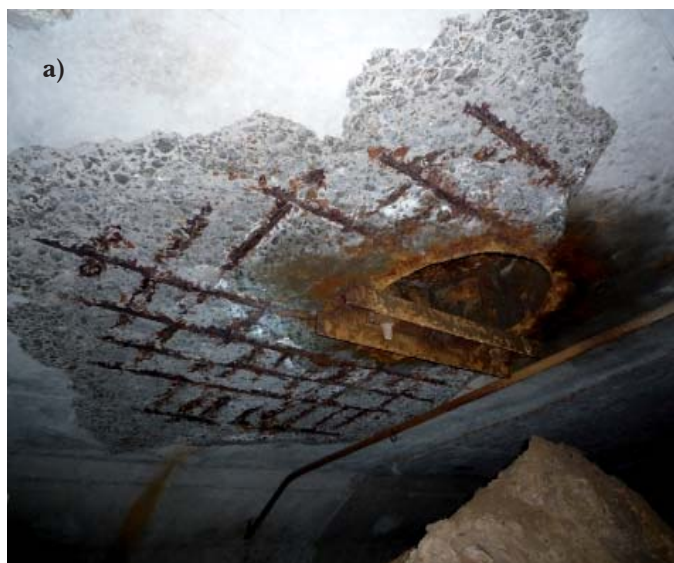
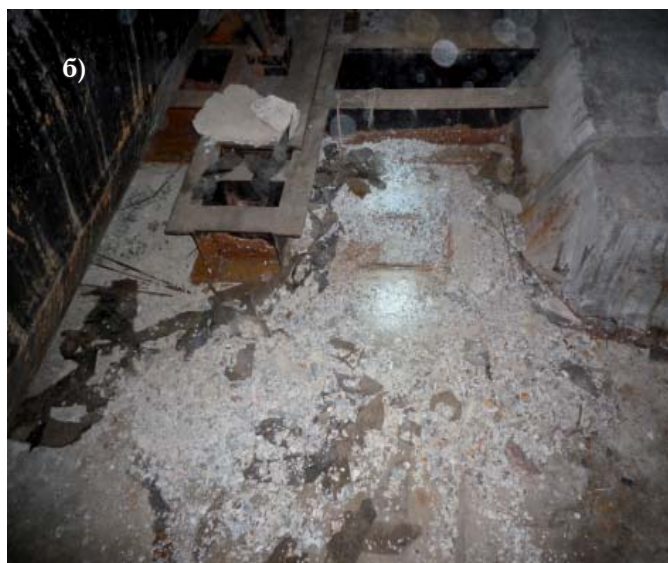
Візуальне обстеження елементів нерозрізної прогонової будови мосту виконано як із зовнішньої сторони споруди, так і зсередини коробчастих балок. Виявлено, що найбільшу небезпеку для елементів мосту становлять корозійні ушкодження захисного шару бетону верхньої і нижньої плити коробчастих елементів внаслідок корозії арматури; пошкодження нижньої поверхні консольних плитних звисів (тротуарних плит) на значній площі, наскрізне руйнування цих плит на окремих ділянках; пошкодження окремих вузлів анкерування попередньо напружених пучків канатів у нижній плиті (приливів нижньої плити). В опорних діафрагмах блоків № 0 у місцях передачі опорних реакцій прогонової будови виявлено тріщини силового характеру шириною до 1,5 мм. Приклади пошкоджень прогонової будови наведено на рис. 5-7.

Рис. 5. Руйнування захисного шару бетону, оголення і корозія арматури верхньої (а) та нижньої (б) плит коробчастої балки

ненапруженої арматури блоків прогонової будови складають від 6% до 18%. Безпосередні пошкодження пучків канатної напруженої арматури прогонової будови не виявлені, проте небезпечною є корозія конструктивної арматури днища та обумовлене нею руйнування захисного шару бетону нижньої плити коробчастих балок (рис. 5-6) та вузлів анкерування напружених пучків (рис. 7).

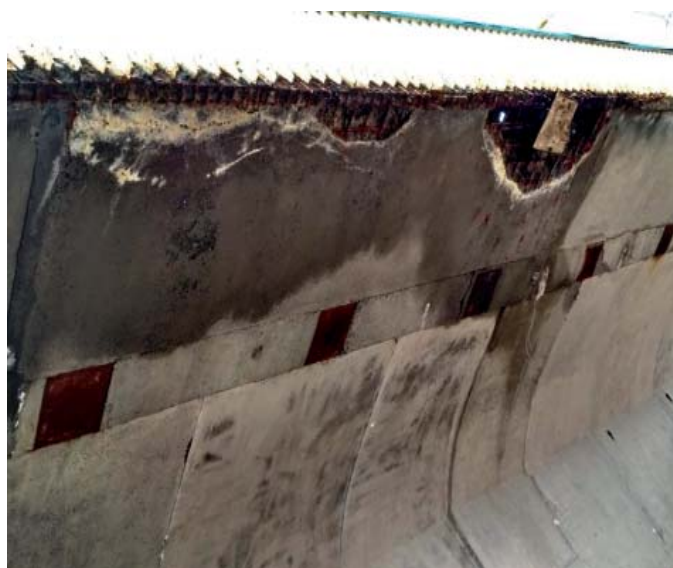
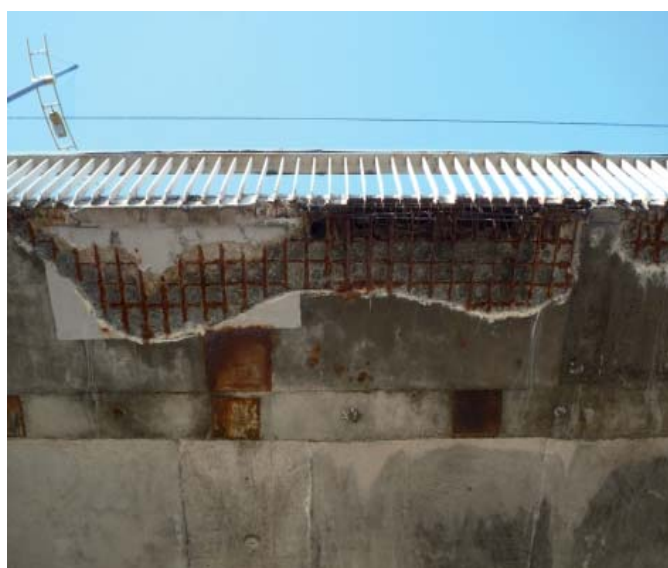
Рис. 6. Пошкодження тротуарних плит (вид знизу)

відбувається неорганізовано через звіси тротуарних плит. Тому крайові ділянки цих плит, а в деяких місцях - значна площа нижньої поверхні, мають корозійні пошкодження, місцями – до наскрізного руйнування бетону (рис. 6). Не забезпечується надійна гідроізоляція попередньо напружених коробчастих балок прогонової будови внаслідок протікань через негерметичні люки у верхній плиті (рис. 5), замочуються конструкції, прилеглі до опор 0 і 12, внаслідок руйнування лотків у деформаційних швах. Стан водовідведення та гідроізоляції віднесено до категорії 5 – «непрацездатний».

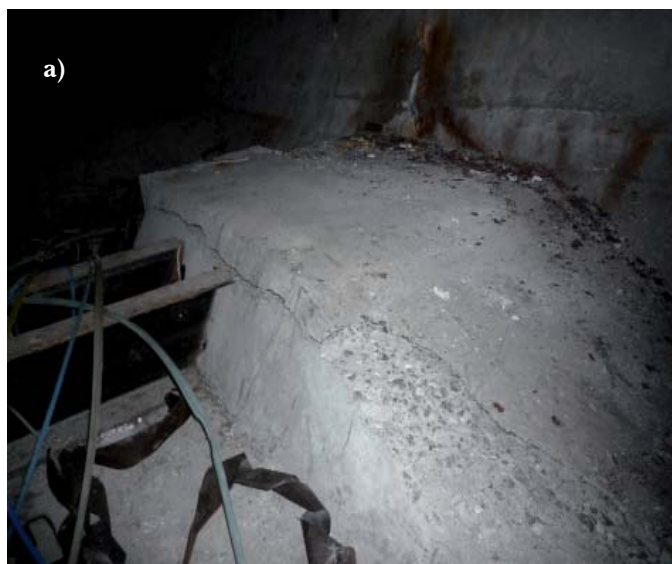
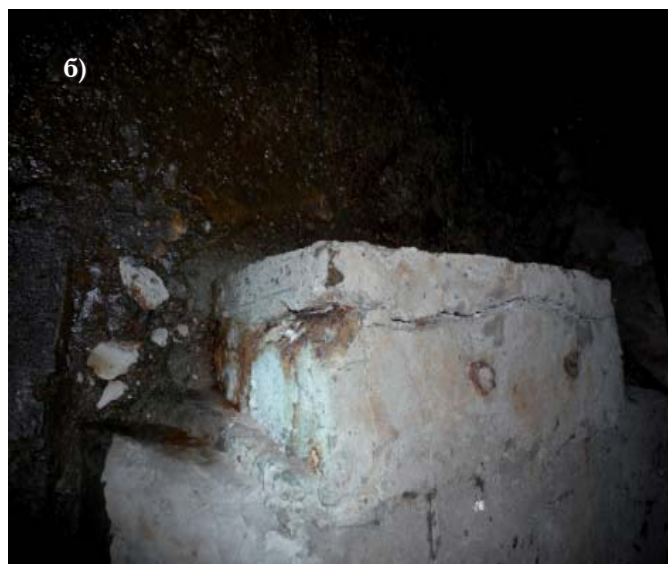
Рис. 7. Силкові (а) та корозійні (б) пошкодження вузлів анкерування напружених арматурних пучків нижньої плити коробчастих балок

Нерозрізна прогонова будова мосту має в цілому працездатний стан. Разом з тим, виявлено пошкодження окремих вузлів анкерування попередньо напружених пучків канатів внаслідок поєднання силових, динамічних та корозійних впливів. Ці пошкодження раніше не спостерігалися. Особливо небезпечними є прогресуючі корозійні пошкодження верхньої і нижньої плит коробчастих балок внаслідок систематичного замочування через люки у верхній плиті. Необхідно терміново забезпечити герметичність люків коробчастих балок, а також влаштувати надійну гідроізоляцію по їх периметру.

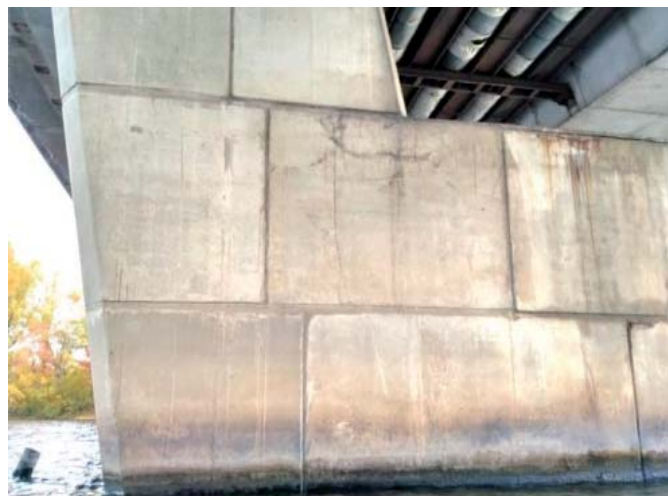
При візуальному обстеженні надводної частин опор виявлено сліди замочання поверхні опор через люки у плиті проїзної частини; сліди вилюговування, вертикальні тріщини на поверхні всіх проміжних опор з шириною розкриття до 3 мм, механічні виколи бетону, руйнування бетону швів між блоками збірно-монолітних опор, пошкодження проявляються на межі підводної та надводної частин опор в зоні заморожування-розморожування водонасиченого бетону. Порівняно невеликі пошкодження виявлені при підводному водозаході обстеженні руслових опор. Місцеві розмиви дна русла нижче підшви ростверка пальової основи опор складають від 0,3 м до 1,0 м.

Пошкодження опор відповідають категоріям експлуатаційного стану 2-3. Приклади пошкоджень надводної та підводної частини опор наведено на рис. 8 і 9.

Рис. 8. Сліди замочування, руйнування захисного шару бетону та тріщини на надводній частині опори

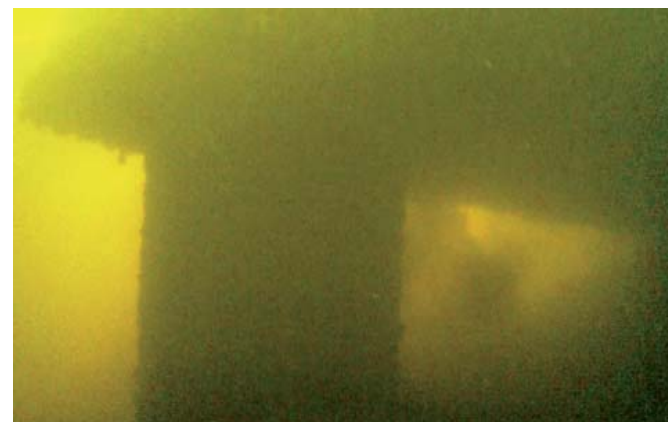
Рис. 9. Розмив пальової основи опори

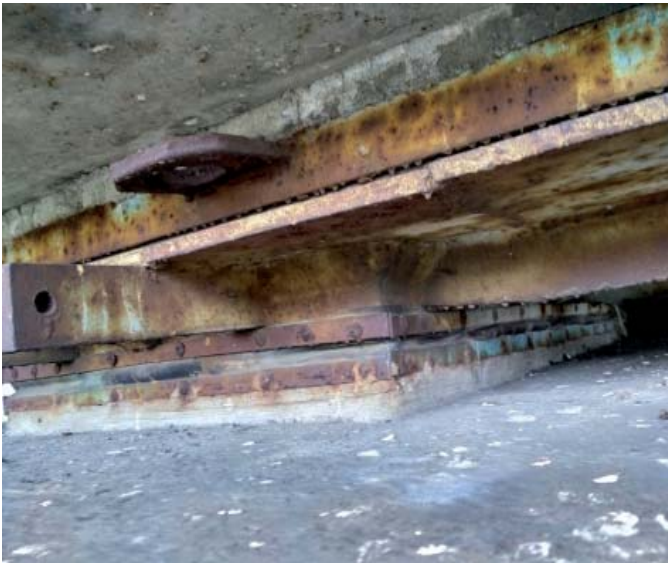
та прогоною будовою, пошкодження ковзних гумових ущільнювачів. В опорних частинах, що розташовані на устоях (опори 0 і 12), виявлена пластова корозія металевих елементів опорних частин, засмічення ковзної поверхні продуктами корозії. Експлуатаційний стан опорних частин 2-3, на опорах 0, 10 і 12 – стан 4. Приклади пошкоджень опорних частин показано на рис. 10 і 11.

Рис. 10. Деформації гумових ущільнювачів в опорній частині опори № 1

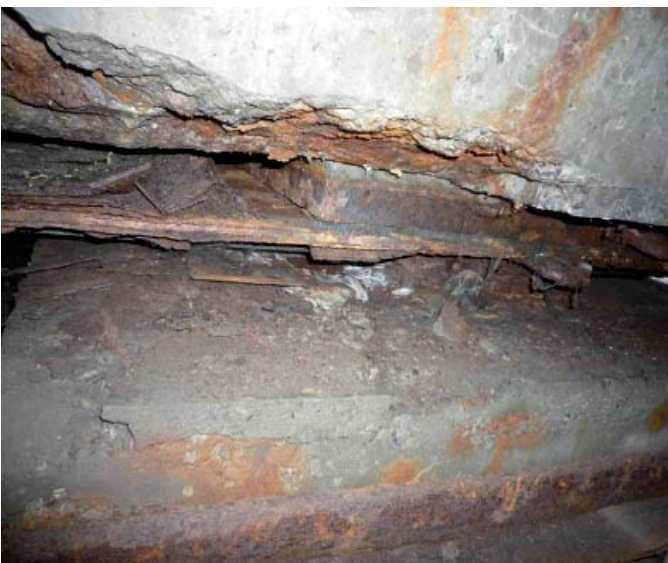
Рис. 11. Пластова корозія металевих пластин; засмічування ковзної поверхні опорної частини; виколи бетону на опорі 0

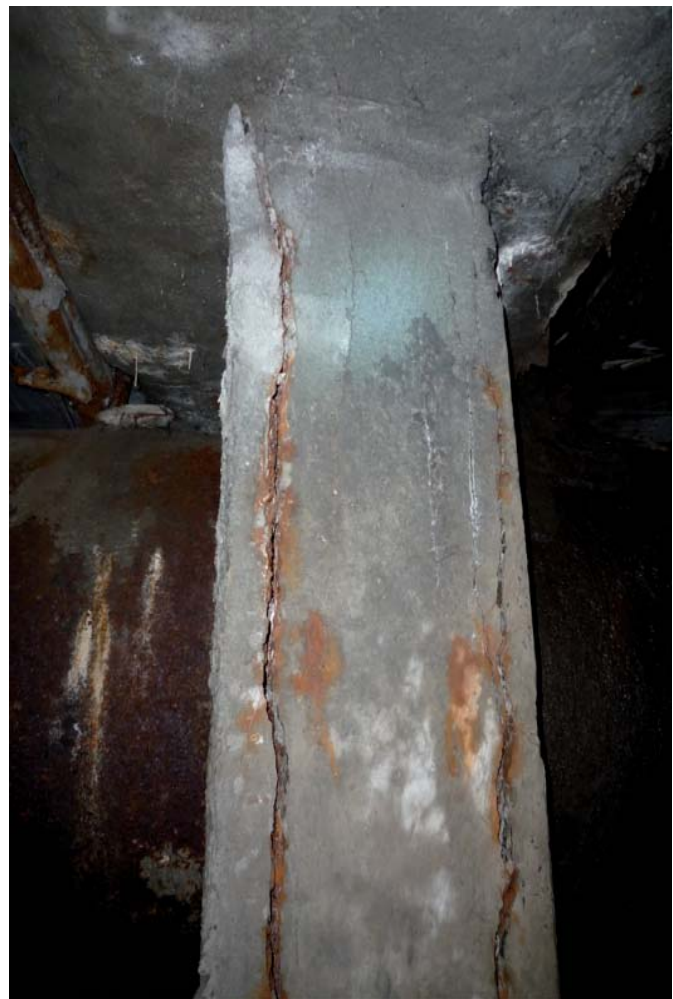
Залізобетонні конструкції кінцевих ділянок мосту мають значні корозійні пошкодження арматури та руйнування захисного шару бетону внаслідок незадовільної гідроізоляції і систематичного замокання. Особливо небезпечними є значне зменшення перерізу арматури плит настилу та паль-опор (рис. 12) і навіть руйнування частини стержнів робочої арматури в окремих попередньо напружених плитах настилу прольотом

Рис. 12. Відшарування захисного шару, поздовжні тріщини у бетоні палі-стійки № 13 правобережної кінцевої ділянки

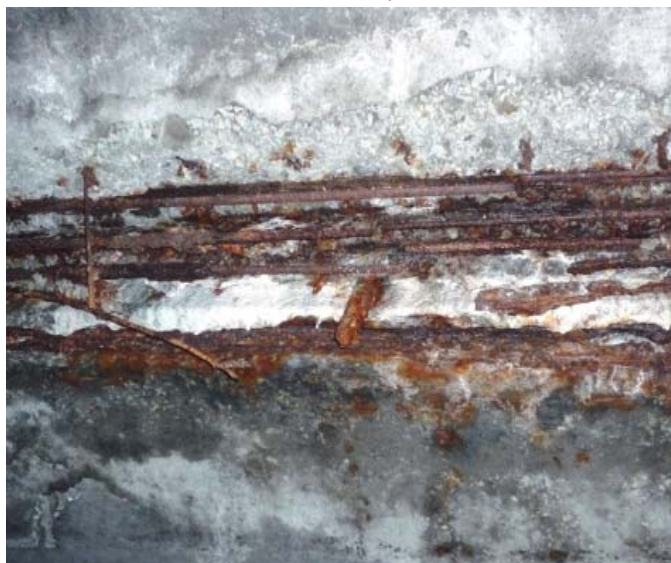
15 м (рис. 13). Панелі стінового огородження мають випучування всередину кінцевих ділянок від тиску ґрунтової засипки (рис. 14). Ці пошкодження обумовлюють «обмежено працездатний» та «непрацездатний» стани елементів, зменшення розрахункової вантажопідйомності прогонової будови кінцевих ділянок мосту.

Рис. 13. Значне зменшення перерізу з розривом поздовжніх арматурних стержнів у плиті довжиною 15 м настилу правобережної кінцевої ділянки внаслідок корозії

Так, для правобережної кінцевої ділянки мосту зменшення площі робочої арматури складає в найбільш пошкоджених плитах настилу до 88%, в стінових панелях – до 75%, в опорах (палях) рамної опори – до 69%. Зменшення товщини металу опорних балок трубопроводів внаслідок корозії становить від 7% до 19%.

Несуча здатність плит настилу за серією 3.503-12, випуск 16 [9] визначалась з врахуванням зменшення площі армування внаслідок корозії за результатами безпосередніх замірів діаметрів пошкоджених стержнів. Враховано, що зменшення площі поздовжнього робочого армування пошкоджених корозією плит складає в середньому 32%.

За результатами розрахунків рекомендовано для пошкоджених плит настилу кінцевих ділянок мосту обмежити вантажопідйомність значенням 19,5 т.

Результати обстеження мосту показали, що за час, що минув після попереднього обстеження (майже чотирнадцять років), збільшився обсяг пошкоджень конструкцій. Основну небезпеку для мосту становлять прогресуючі корозійні пошкодження конструкцій, причиною яких є незадовільний стан водовідведення та гідроізоляції прогонової будови. Особливо критичним є стан паль-опор кінцевих ділянок мосту та плит настилу довжиною 15 м (на кінцевих ділянках мосту), в одній з яких виявлені розриви частини поздовжніх арматурних стержнів внаслідок корозії. За результатами обстеження рекомендовано повністю замінити плити настилу довжиною 15 м в кінцевих ділянках мосту.

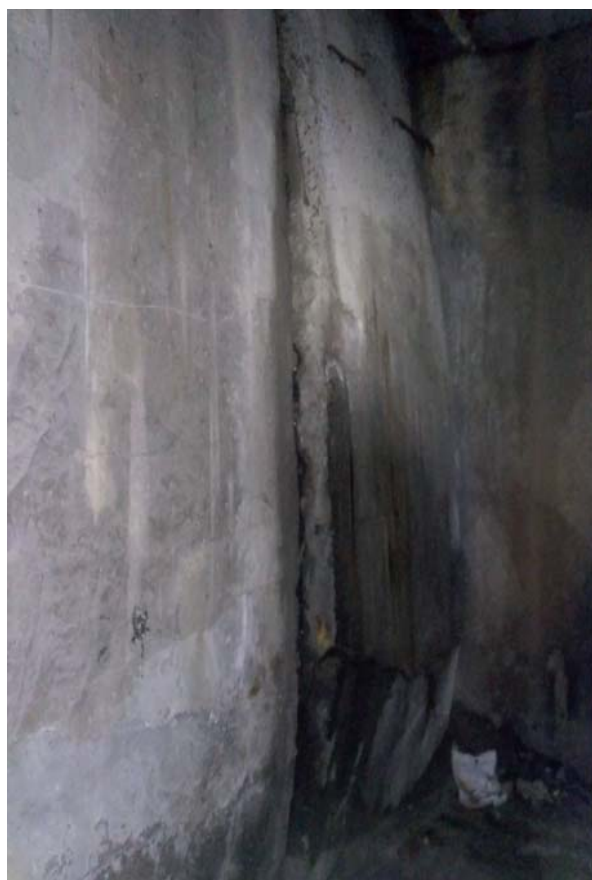
Рис. 14. Руйнування панелі стінового огородження правобережної кінцевої ділянки

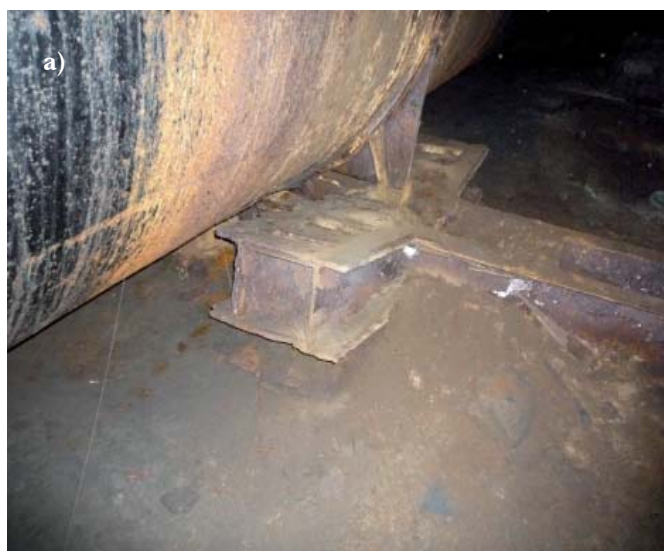
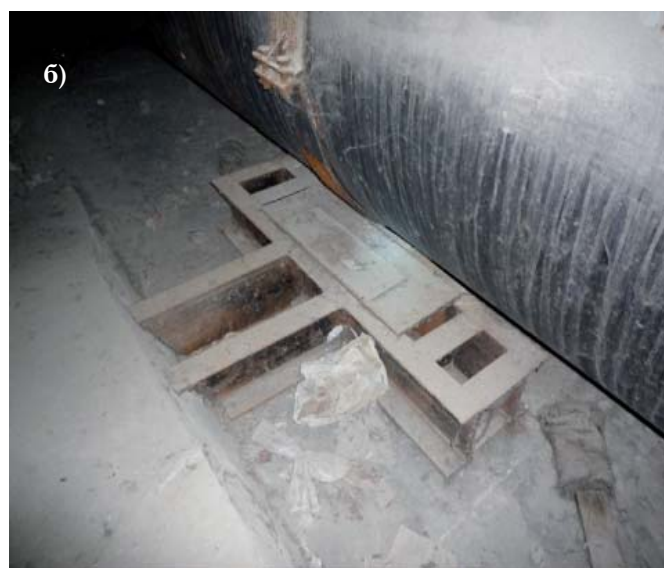
Вперше за час з початку експлуатації мосту було виконано обстеження опорних металоконструкцій водонесучих комунікацій, що прокладені через міст. Значні корозійні ураження мають металеві конструкції опор комунікацій (рис. 15), конструкцій ходових містків та підвісних майданчиків. Причиною найбільш небезпечних корозійних пошкоджень і навіть руйнувань частини металевих опор трубопроводів є постійне замочування елементів балок, трубопроводів та їх опор через люки у верхній плиті коробчастої прогонової будови. Експлуатаційний стан металевих опорних елементів визначено категорією 4 – «обмежено працездатний».

Рис. 15. Руйнування внаслідок корозії (а) та відсутність (б) опор водоводу

Виявлено численні пошкодження та руйнування опорних металокопункцій комунікацій, що потребують ремонту.

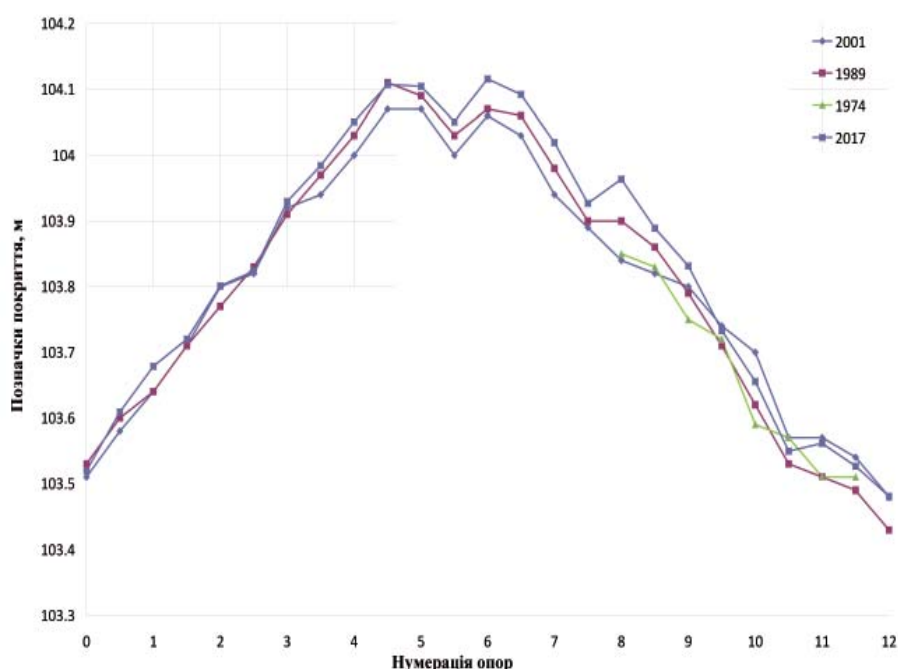
Децо нетрадиційний метод дослідження був застосований для визначення прогинів нерозрізної прогонової будови мосту. В попередні роки було виконано кілька циклів визначення висотного положення мосту за результатами нівелювання асфальтобетонного покриття та стовпчиків бар'єрного огороження. Виконане порівняння результатів вимірювань відміток дорожнього покриття з аналогічними результатами 1974, 1989 та 2001 років, що отримані зі звіту [1]. Порівняльна картина відміток різних років наведена на рис. 16.

Проте, внаслідок перекладання асфальту змінювалися позначки дорожнього покриття, а стовпчики огороження були нарощені. Тому, для уточнення результатів були додатково визначені прогини балок прогонової будови мосту шляхом нівелювання зсередини коробчастого перерізу балок. Дані нівелювання прольотних частин мосту показали, що найбільші прогини зафіксовано в прольотах між опорами 5-6, 7-8 та 10-11. Прогини в цих прольотах від 114 мм до 192 мм, в той час як в інших прольотах прогини не перевищують 64 мм. Максимальне відносне значення прогину виявлене у прольоті 5-6 і складає $(1/330) \times L$. Крім того, у трьох прольотах балки Б1 та у семи прольотах балки Б2 зафіксований вигин до -88 мм.

Для всіх років, починаючи з 1989 р., зберігається загальна картина деформацій нерозрізної прогонової будови, в якій чергуються прогини і вигини сусідніх прольотів. В той же час, за результатами 1974 р. в прольотах 8-9, 9-10, 10-11 і 11-12 були зафіксовані вигини, а в 2017 р. деформації в цих же прольотах відповідають прогинам. Якісна картина зростання прогинів у інших прольотах помітна при порівнянні результатів 1989 і 2017 років. Можливо, це є наслідком тривалих процесів у нерозрізній прогонової будові, обумовлених повзучістю бетону та релаксацією канатної арматури.

Не виключено, що значні прогини трьох прольотів мосту, що супроводжуються вигинами сусідніх прольотів, могли бути наслідком початкових неточностей профілю мосту, що виникли внаслідок відхилень при монтажі блоків та натягуванні пучків канатів.

Рис. 16. Поздовжні профілі асфальтобетонного покриття по осьовій лінії мосту. Узагальнення результатів вимірювань 1989-2017 років.

При подальших обстеженнях прогини балок мосту рекомендовано контролювати за визначеними точками всередині прогонової будови.
