ИССЛЕДОВАНИЯ МЕСТНЫХ ИЗНОСОВ ДЕТАЛЕЙ ПЛУНЖЕРНЫХ ПАР ТОПЛИВНЫХ НАСОСОВ ДВС

Аннотация – Работа посвящена исследованию местных износов плунжера и гильзы топливных насосов высокого давления ДВС.

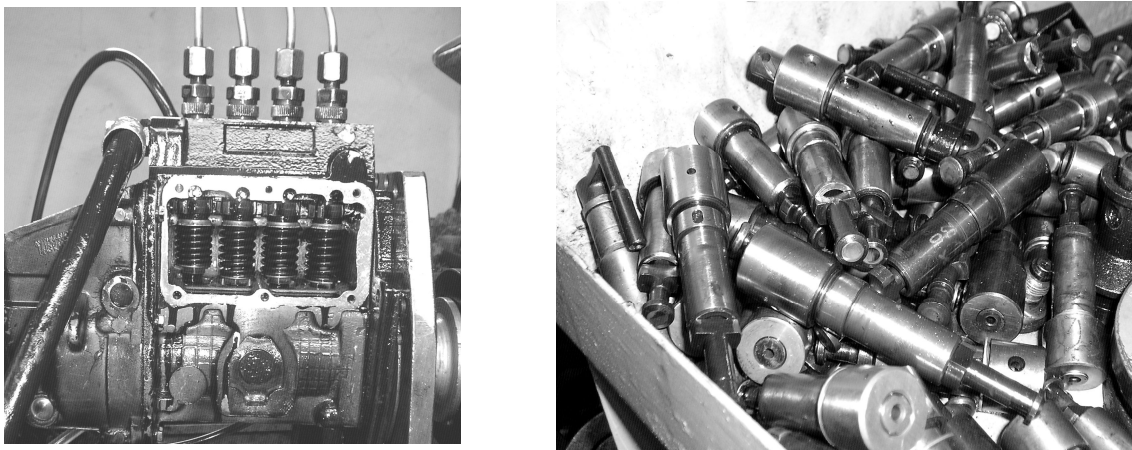
Рис. 1. Производственное испытание топливного насоса и выбраковка плунжерных пар.

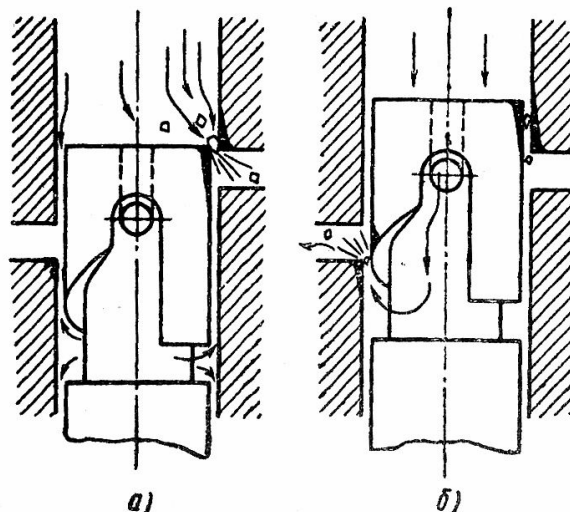
Основная часть. Значительному износу подвержена головка плунжера, особенно участок в ее верхней части, расположенный против впускного окна гильзы. Износ охватывает поверхность в виде желобообразной канавки, которая размещается вдоль плунжера от верхнего торца и несколько ниже середины головки (рис. 2).

Рис. 2. Местные износы головки плунжера (а) и гильзы (б) топливного насоса.

Чистая блестящая поверхность плунжера в результате износа на этом участке становится изрезанной продольными рисками в виде бороздок средней глубины 0,004-0,005 мм. Изношенный участок при больших износах виден невооруженным глазом. Характер изношенной поверхности и микронеровности на ней позволяют утверждать, что рассматриваемый участок плунжера подвергается абразивному износу.

Износ зоны впускного окна имеет вид прямоугольной желобчатой полосы шириной 4,5-5 мм, расположенной вдоль гильзы. В большей мере изношенная поверхность над окном протяженностью 6-7 мм от ее кромки вверх. Под окном участок захватывает 4,5-5 мм. В непосредственной близости к кромке находится максимальный износ, который у верхней ее части составляет 0,025-0,027 мм и у нижней – 0,015-0,017 мм.

Рабочая поверхность гильзы над верхней кромкой окна покрыта параллельными бороздками, расположенными вдоль гильзы. Кромка окна имеет большой завал с неровной рваной кромкой.

Изношенный участок находится с левой стороны окна и имеет вид фигурной полосы шириной 2-2,5 мм, к верхнему торцу он расширяется на 2-3 мм, к нижнему - 4,5-5 мм. Величина износа на край кромки равна 0,015-0,017 мм. С приближением к торцам гильзы он резко уменьшается. Кромка левой нижней части окна сильно изнашивается, круглая форма его нарушается, происходит процесс жидкостного размывания с абразивом.

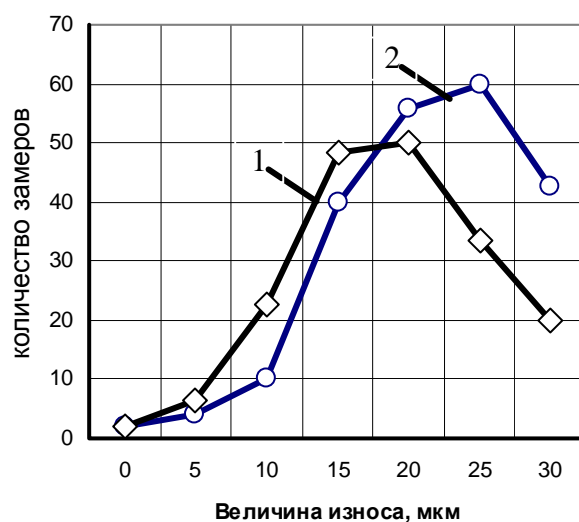
Распределение размеров износов плунжеров против впускного окна гильзы представлены на рис. 3. Максимальная глубина 0,023-0,025 мм и ширина 4,5-5 мм канавки находятся у верхнего торца головки плунжера; длина изношенного участка 9,5-10 мм. Чем дальше от верхнего торца тем мельче делается канавка и за серединой головки она выравнивается с поверхностью.

Рис. 3. Распределение размеров износов плунжеров (1) и гильзы (2) в зоне впускного окна.

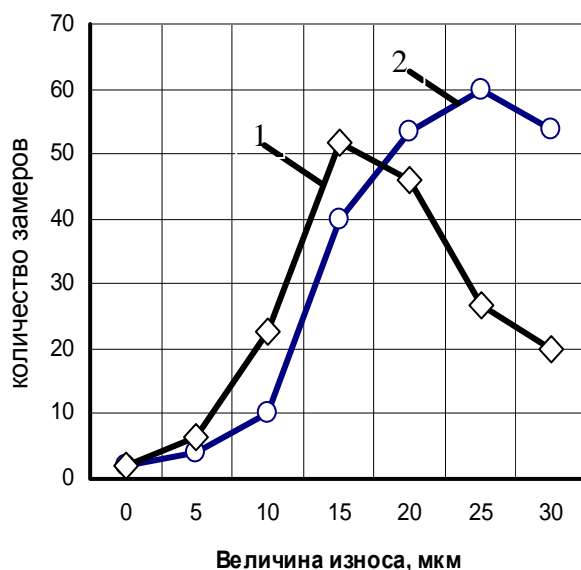
Величина износа винтовой кромки на ее длине различна: максимальная находится на участке против перепускного бокового отверстия плунжера, расположенного в 6,5 мм от верхнего торца, и составляет 0,018-0,020 мм, минимальная, равная 0,003-0,005 мм находится от торца на 9,5 мм.

Распределение размеров износов плунжеров против перепускного бокового отверстия плунжера представлены на рис. 4.

Рис. 4. Распределение размеров износов плунжеров (1) и гильзы (2) в зоне перепускного бокового отверстия плунжера.
