ВОЗРОЖДЕНИЕ С ПЕПЛА

Аннотация. До 90-х годов прошлого века большой культовый памятник архитектуры здание Кирхи практически полностью был разрушен. От здания остались лишь покосившиеся внешние стены со сквозными трещинами, раскрытыми до 20 см. Результаты геодезического мониторинга уцелевших строительных конструкций обеспечили количественную оценку разрушения здания, и были основой для ее реконструкции в начале XXI века.

ВІДРОДЖЕННЯ З ПОПЕЛУ

ARISING FROM THE ASHES

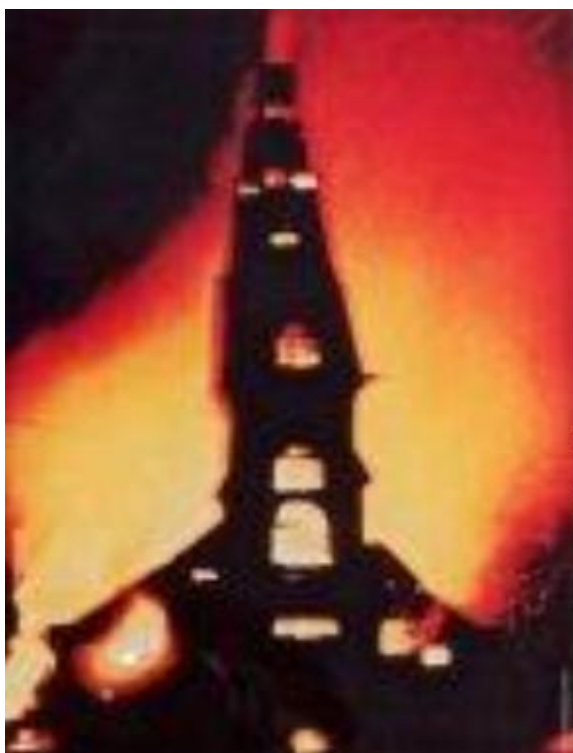
Поступово почалися пожертвування і реставраційні роботи Кірхи, з метою переобладнати її в якості концертного залу. Але планам не судилося здійснитися, вночі 9 травня 1976 року сильна пожежа практично повністю знищила храм. До цих пір не відкидається версія, що це був навмисний підпал.

Рис.3 Кірха під час пожежі 1976 року

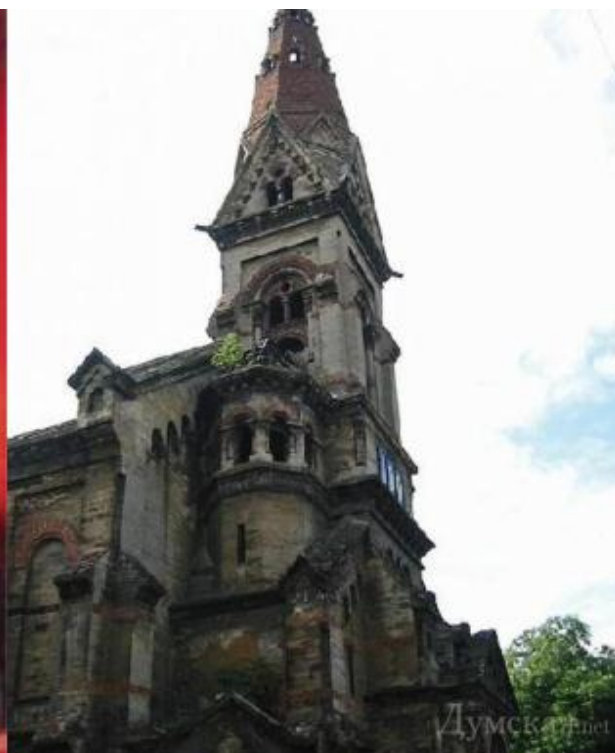
Після фатальної пожежі відновлення Кірхи припинилося (рис. 3). Більше 10 років напівзруйнована будівля церкви служила притоном для безхатченків, заростала кущами і дивом повністю не обвалилася (рис. 4).

Рис.4 Вид храму до реконструкції

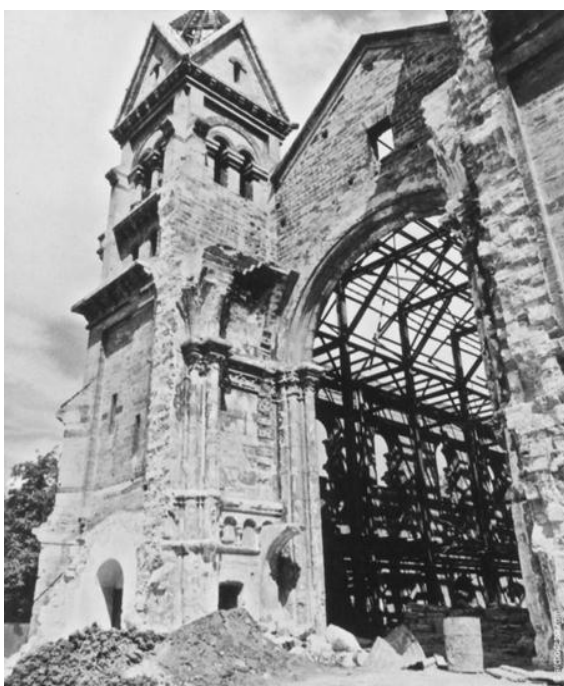
По вертикалі були зміщення окремих частин конструкцій, тому визначались не тільки загальні крени окремих об'ємів споруди, а і крени окремих її частин. Усі ці крени перевищували допустимі. Так, наприклад, середня відносна величина крена дзвінниці спрямована у напрямі вул. Дворянської складає 0,0066, а верха купола - 0,0093.

На першому етапі було виконано виконавче знімання несучих конструкцій споруди Кірхи – стін, башен, кутів та інше (Рис.5).

Рис.5 Залишки будівлі і несучих конструкцій Кірхи перед реконструкцією

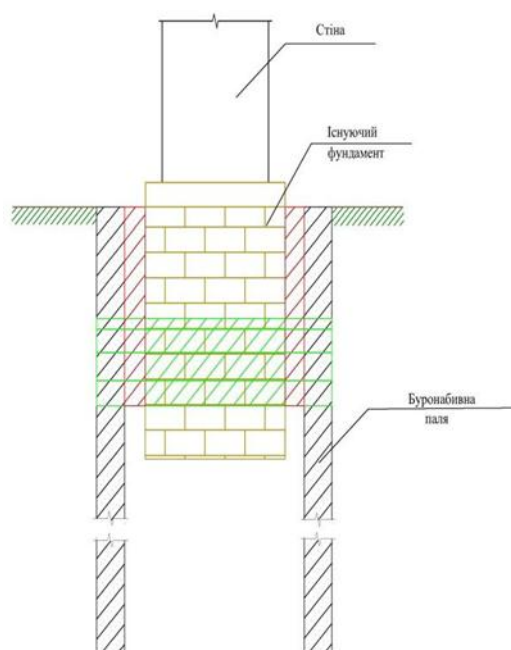
Рис. 6. Схема розподілу навантаження від будівлі до буронабивних паль

В зв'язку з тим, що в основі Кірхи залягають лесові просадочні ґрунти, крім того має місце тенденція до підвищення рівня підземних вод, було прийняте, як єдине вірне, рішення передати все навантаження від споруди на буронабивні палі. Схема конструктивного рішення приведена на рис. 6.
