Устранение уплотнения жилой застройки

Прядко Н.В.

Донбасская национальная академия строительства и архитектуры, г. Макеевка

Приведены результаты обследования оснований и фундаментов здания, расположенного в зоне уплотненной застройки. Изложены основные предложения по снижению отрицательных последствий уплотнения застройки.

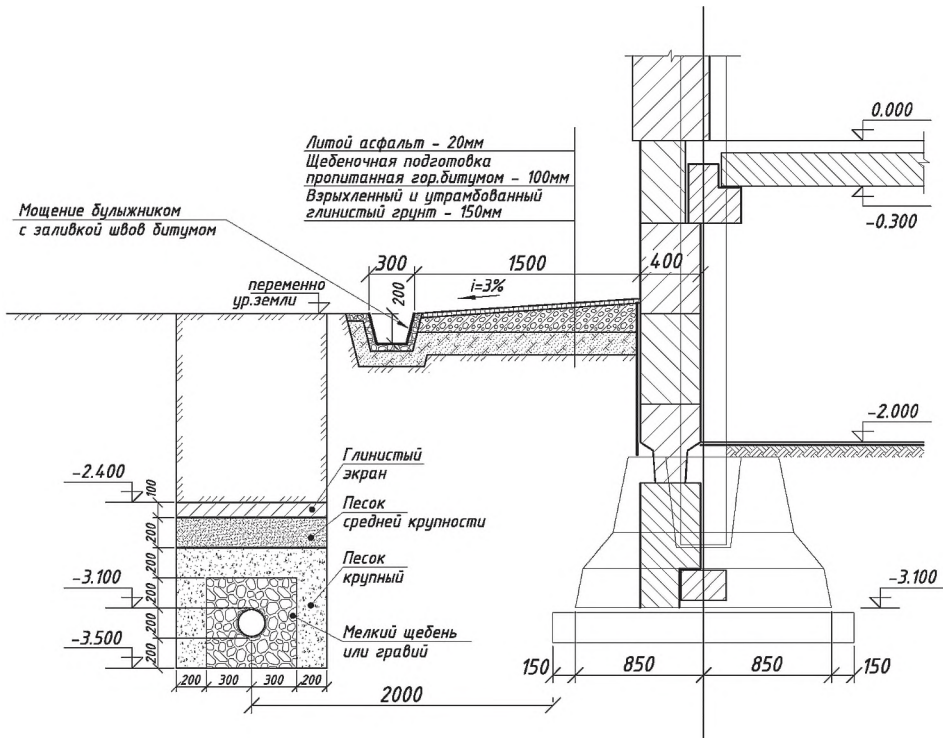
Рисунок. Устройство водонепроницаемой отстки. Дренаж

- устройство водопонижающего дренажа вокруг аварийного блока с отводом грунтовых вод в ливневую канализацию (рисунок). Реализация настоящих рекомендаций будет возможна только после устройства ливневой канализации в непосредственной близости от здания. В настоящее время ливневая канализация отсутствует;
- устройство вокруг здания водонепроницаемой отмостки шириной 1,5 м с уклоном 3%, и водоотводящего кювета (рисунок).
- вентиляционные проемы, предназначенные для вентиляции подвального помещения и заложены кирпичом, расчистить и восстановить;
- выполнить зачеканку трещин в стыках ригелей и колонн;
- выполнить омоноличивание стыков ригелей и колонн, колонн и цокольных панелей в подвальном помещении.
