Анализ причин аварии многоэтажного общежития по улице Двинской в г. Санкт-Петербурге

Сахаров И. И.

Изложены обстоятельства и причины аварии здания в г. Санкт-Петербурге. В качестве основной причины аварии указано влияние относительно новой пристройки, осадки фундаментов и перемещение покрытия которой вызвали кручение и срез надоконного участка кладки существующего здания, что привело к падению плит перекрытий. Ударные воздействия на фундаменты спровоцировали выдавливание слабых грунтов основания в подвал, большую осадку и крен фундаментов существующего здания.

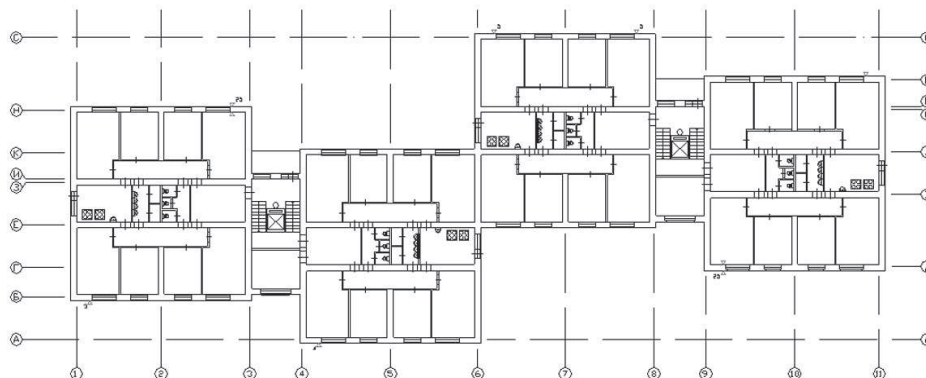
Рисунок 1. План здания

Стены здания кирпичные толщиной 510÷540 мм. Подвал имеется под всем домом, пол подвала выполнен отсыпкой песка. План и главный фасад здания приведены на рисунках 1, 2. Ориентация здания – строго в меридиональном направлении («север-юг») по длинной стороне, обрушившаяся южная секция – в осях Д – Р, 8 – 11. Год постройки здания - 1971.

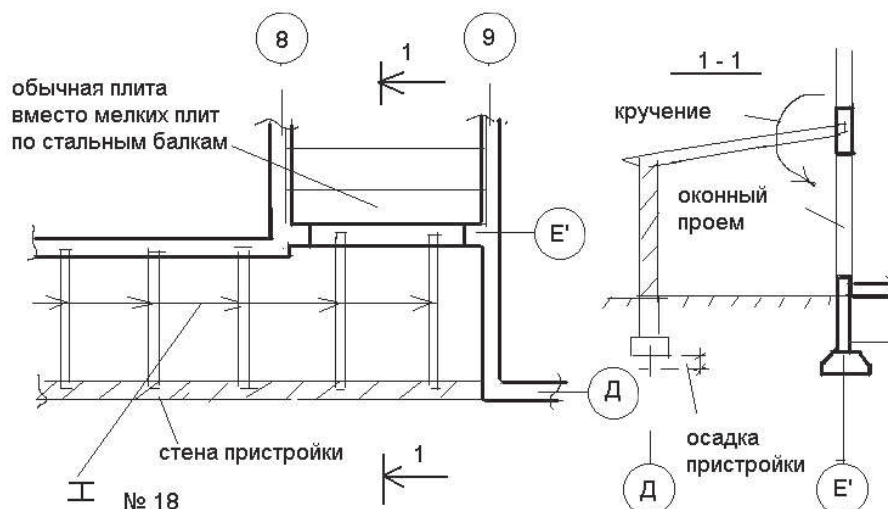
Рисунок 3. Фрагмент плана и разрез пристройки

Упомянутое отличие рассматриваемого здания от остальных заключалось в устройстве со стороны главного (западного) фасада в осях Д – Е; 6 – 9 одноэтажной пристройки банка «Петровский», строительство которой было завершено в 1994 г. Фрагмент пристройки, ее поперечный разрез показаны на рисунке 3. На надоконный участок стены основного здания по оси Е' между осями 8 – 9 опираются две балки покрытия пристройки банка (рисунок 4).

Фундамент продольной стены пристройки по оси Д, также как и фундаменты основного здания, опирались на слабый насыпной грунт с модулем деформации E порядка 10 кг/см^2 . Вместе с тем, осадки фундаментов основного здания в период с 1971 по 1994 гг. практически завершились. С другой стороны, осадки фундамента пристройки развивались. При этом наиболее опасным силовым воздействием на надоконный участок стены основного здания было кручение, передаваемое заделанными в стену балками покрытия пристройки.

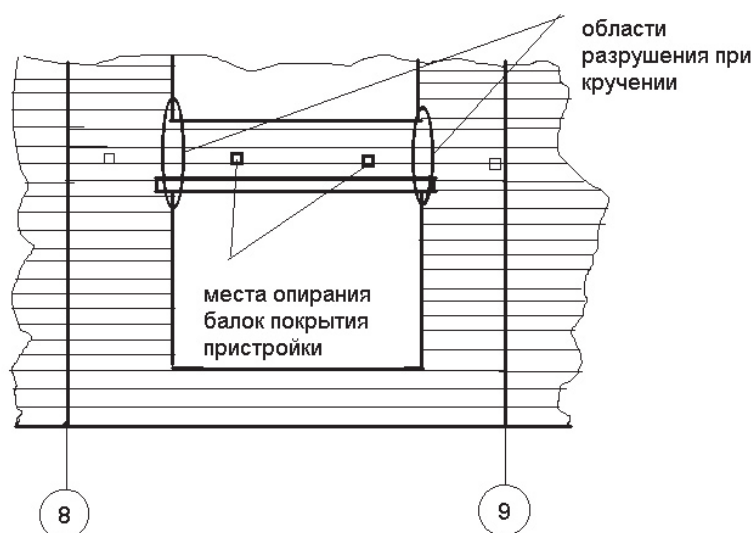
Рисунок 4. Места опирания балок покрытия и зоны разрушения кладки при кручении

Касательные напряжения в кладке в местах сопряжения надоконного участка с простенками (эти области показаны на рисунке 4) по мере развития осадок фундамента пристройки возрастали. Расчеты показали, что по достижению осадки стены пристройки величины порядка 5 см касательные напряжения в кладке стены основного здания в местах сопряжения надоконного участка с простенками вдвое превысили сопротивление кладки срезу. Таким образом, уже при осадке стены в несколько сантиметров (а конечная осадка фундамента пристройки превышала 8 см) кладка стены основного здания неизбежно должна была разрушиться.

Хрупкое разрушение кладки надоконного участка вызвало почти мгновенное расхождение поперечных незаанкеренных стальными балками стен лестничной кладки по осям 8 и 9, что повлекло за собой падение слабо опертых плит перекрытий первых 4-х этажей по лестничной клетке и привело к ударному воздействию на фундаменты и грунты основания.
