Реквием по дому «на толстых ногах»

*Изложена история проектирования, строительства и сноса
уникального для г.Иркутска административного здания.*

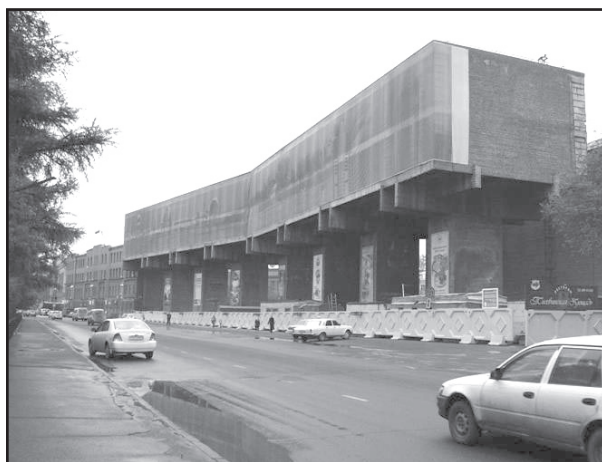
Рисунок 1. Дом на «толстых ногах»

Во-первых, **толстые ноги** совсем и не являются таковыми. Напротив, они тонкие и пустые внутри, а каждая нога представляет собой обложенный по периметру кирпичной кладкой пространственный железобетонный монолитный каркас размером 4x4 м с колоннами сечением 30x30 см. Согласно результатам инструментального обследования, марка бетона элементов каркаса ног в деле получилась далеко не соответствующей марке бетона каркаса по проекту. Заметим также, что кладка стен толстых ног выполнена из эффективного (дырчатого) лицевого кирпича. Позднее оказалось, что наружный слой многих кирпичей кладки самопроизвольно отслоился. Очевидно, что с течением времени кладка всех ног оказалась бы полностью разрушенной.

Во-вторых, **поперечные балки**, на которые опирается расположенная на почти трёхэтажной высоте двухэтажная часть здания, имеют сечение 0,5x2,5 м, армированы жесткой арматурой. В результате некачественной укладки бетона, плохого его вибрирования и не соответствующей проекту марке бетона качество и прочность балок оказались недопустимыми.

В-третьих, **перекрытие** (на отм. +10 м) под полом первого этажа двухэтажной части здания выполнено из сборных предварительно напряженных панелей покрытий (!) промышленных зданий с размерами в плане 3x12 м. В результате предварительного напряжения панели выпучены вверх со стрелкой выгиба примерно 10-15 см.

В-четвертых, **двухэтажная** часть здания запроектирована и построена из сборных железобетонных линейных элементов – колонн и балок, состыкованных в монолитных узлах. Характерно, что марка бетона изготовленных в заводских условиях сборных элементов каркаса соответствует проектной марке М300, а марка бетона замоноличивания узлов - на порядок ниже проектной и соответствует М30. Какой уж здесь каркас, какова же его надёжность?

без антисейсмического шва, являющегося вообще «альфой и омегой» сейсмостойкого строительства?! Это привело к тому, что в течение всего срока существования дом, колеблясь в продольном направлении от всегда происходящих микросейсмических колебаний грунта, соударялся с торцевой стеной соседнего здания – здания МЭРии. И как результат, указанная торцевая кирпичная стена постоянно разрушалась.

В заключении, сделанном специалистами Иркутского государственного технического университета (ИрГТУ) в 80-х гг. по результатам обследования дома, было рекомендовано его снести, т.к. общее конструктивное решение и прочность основных несущих конструкций не соответствовали нормам – дом не прочен, не сейсмостоек, не надёжен и не мог быть использован по прямому назначению. Данная рекомендация и являлась в течение 20 лет препятствием для использования недостроенного здания в коммерческих целях. Однако, потребовалось ещё 20 лет для того, чтобы в судьбе дома была, наконец, поставлена точка.

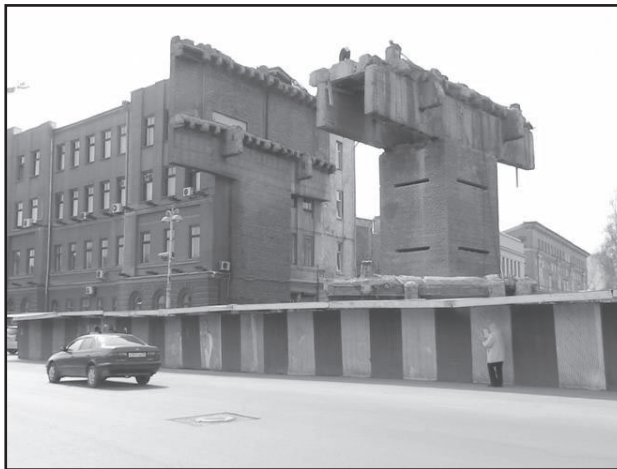
Рисунок 2. Завершение сноса дома
