В поисках утраченного кованого декора здания

Агеева Г.Н., Кривелёв О.С.
«НИИпроектреструкция», г.Киев

Объект исследования - графический рисунок и конструкция балконных ограждений многоэтажного жилого здания по ул.Саксаганского,26/26 в г.Киеве.

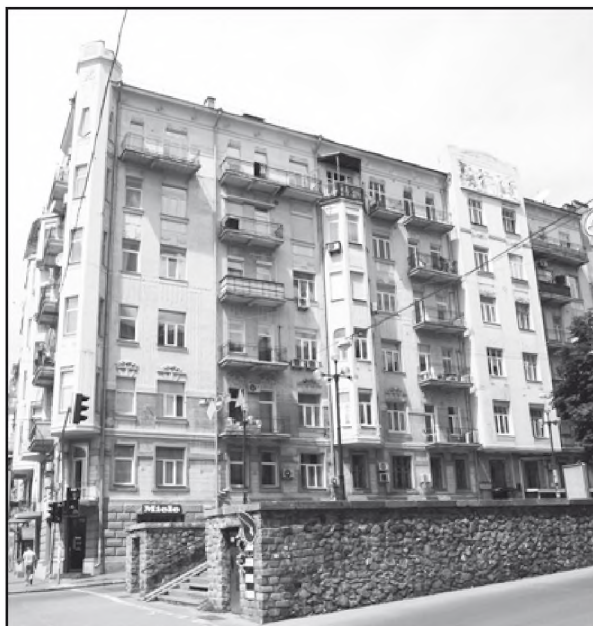
Рисунок 5. Фасад, ул.Антоновича. Июль 2010 г.

Большинство балконов имеют самый простой рисунок ограждения, что явно противоречит общему стиливому решению фасадов здания. Это наталкивает на мысль, что первоначальные ограждения утрачены, а существующие, выполняя основную функцию – обеспечение безопасности пребывания на балконе, не выполняют первоначальную роль составных элементов комплексного архитектурного-художественного решения здания (рисунок 5).

Хотя для здания в целом это не решило проблему восстановления первоначального стиливого решения, а может, и внесло дополнительный диссонанс (рисунок 5).

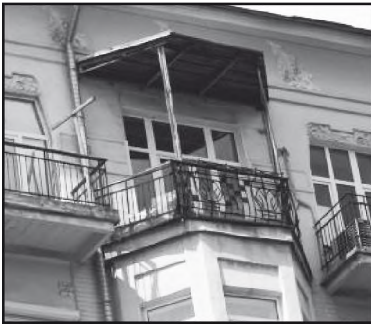
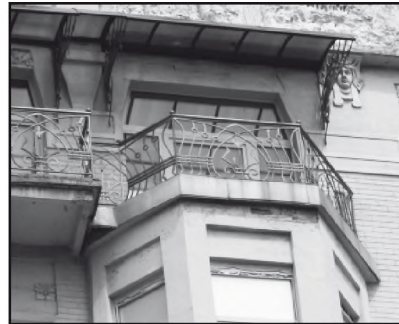
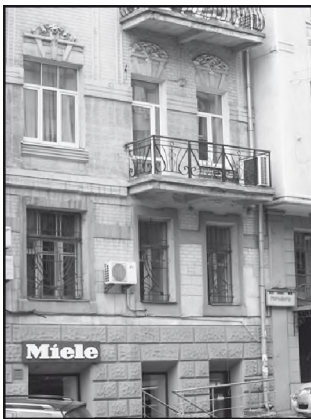
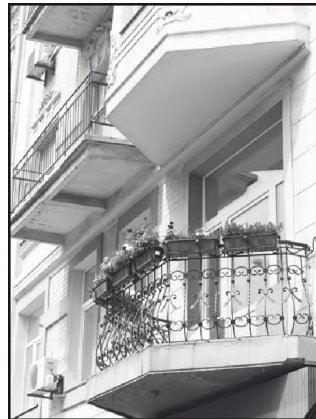
Рисунок 11. Фрагменты фасадов: ул.Антоновича (а, в), ул.Саксаганского (б, г).
Июль 2010 г.

Потеря первоначального кованого декора разрушила цельный образ памятника архитектуры: в 2010 г. на главных фасадах в общей сложности представлено 8 вариантов новых художественных балконных ограждений, в т.ч. 4 - по ул.Саксаганского и 4 - по ул.Антоновича. Некоторые из них показаны на рисунках 2, 11.

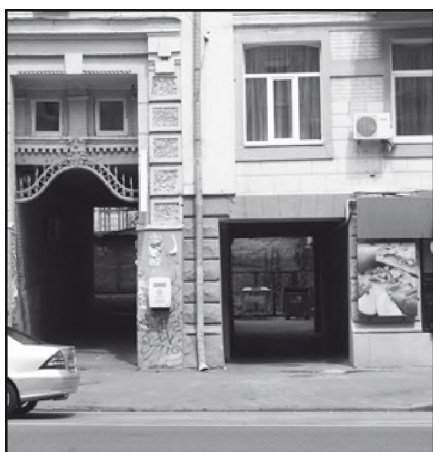
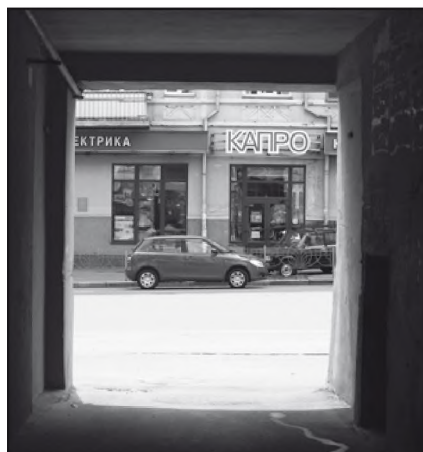
Рисунок 15. Крытый проезд во двор: вид со стороны ул.Саксаганского (а), вид со двора (б). Июль 2010 г.

К этому разнообразию следует добавить кованый декор двух входных групп (рисунок 12), решеток на окнах цокольного этажа (рисунок 13), ограждений входа в подвальные помещения (рисунок 14), а также отсутствие ворот в крытом «П»-образном проезде (рисунок 15).

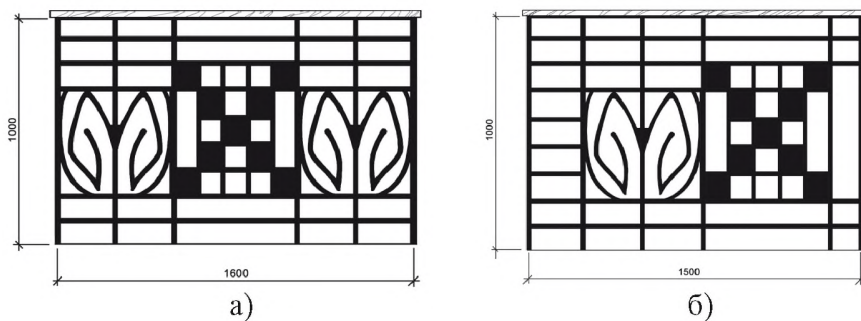
Рисунок 16. Ограждения для трапециевидных в плане балконов
(проектное решение, не реализовано):
а – центральная часть, б – боковая часть

Запропоновані рішення (малюнки 16, 17) не відповідають тим, які зафіксовані на малюнках 8, 9. По стану на липень 2010 г. реалізована тільки одна – центральна частина решітки (малюнок 16, а) на балконі, розташованому над еркером (малюнок 11, а).

В процесі ремонту було запропоновано відремонтувати балконні плити, демонтувати знову влаштовані балкони на 7-му поверсі, а металеві огорожі на головному і дворовому фасадах замінити на нові - малюнки 16, 17 [9].

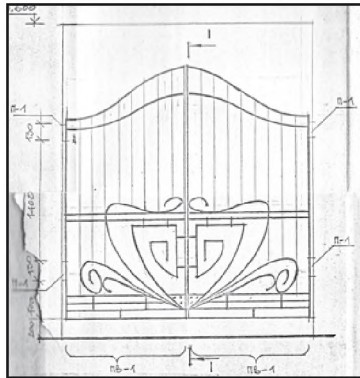
Рисунок 19. Монтажная схема ворот (проектное решение, не реализовано)

Верхнее криволинейное очертание предполагает наличие надворотной решетки, а форма ворот больше напоминает въездные парадные ворота во двор. Возможно, она принята из условия объединения визуальных образов заполнения проездов для рассматриваемого здания и того, что расположено рядом – ул.Саксаганского,28 (рисунки 1, 6,б, 15).

Фотография из частных архивов [7] свидетельствует о том, что предложенное проектное решение отличается от первоначального: ворота имели прямоугольную форму, заполняли всю вертикальную плоскость «П»-образного проезда, а в одном из полотен была устроена калитка (рисунок 20).

Проектное решение ворот (рисунок 19) состоит из двух полотен без калитки, в рисунке которых присутствуют характерные для утраченных балконных ограждений растительные фрагменты, вертикальные элементы и пр.

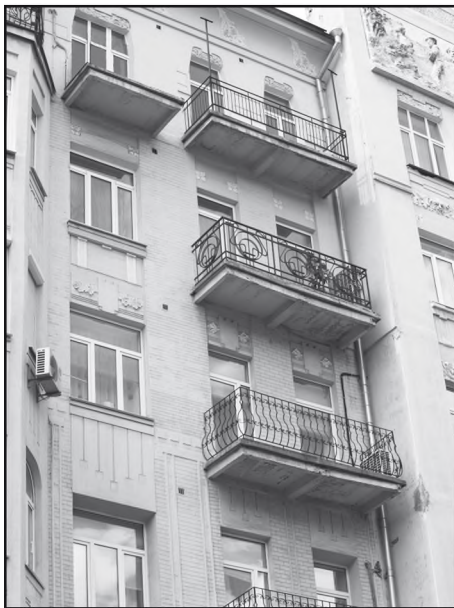
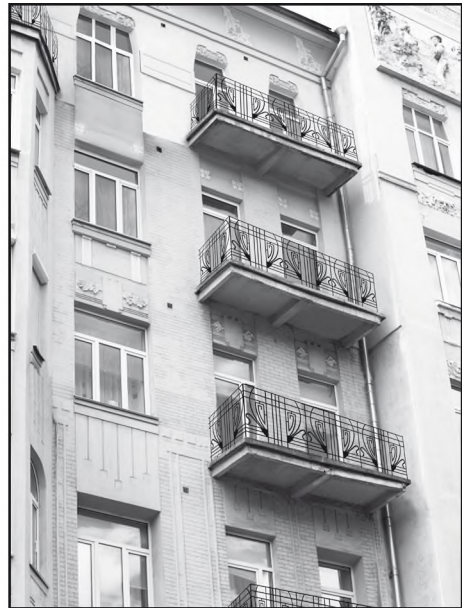
Рисунок 21. Фрагмент фасада, ул.Антоновича:

а - по состоянию на июль 2010 г.,

б - после восстановления балконных ограждений
с первоначальным графическим рисунком, демонтажа кондиционеров
и балконной плиты верхнего этажа

Разработка рабочих чертежей, изготовление и установка металлоконструкций завершат комплекс работ по восстановлению целостного динамичного образа современного здания (рисунок 21, б).
