# Дослідження технічного стану балконів житлового будинку

Проноза Л.Д., Біляченко Р.В., Середюк А.В., Мукасеєва Н.В.  
Житомирський філіал «НДПроектреконструкція», м. Житомир

*Наведено результати візуального та інструментального дослідження технічного стану балконів житлового будинку №18 по вул.Комуністичній в смт.Новогуйвинське Житомирського району Житомирської області та рекомендації щодо можливості подальшої їх безпечної експлуатації.*

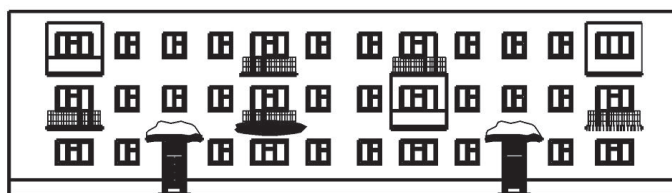
Житловий будинок триповерховий (в плані прямокутної форми) був збудований в 1963 р. Будинок з окремими квартирами з посімейним розселенням. В кожній квартирі 2-го та 3-го поверху є балкони. Балкони розташовані на продовжних стінах. Козирки над балконами 3-го (останнього) поверху відсутні (рисунок 1). Над входами в під'їзди існують збірні залізобетонні козирки.

Рисунок 1. Схема фасаду з нанесенням дефектів

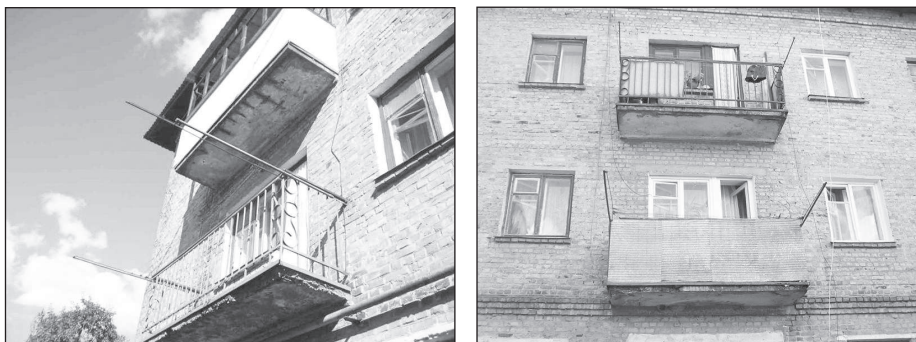
Балконні плити та козирки над входами в під'їзди мають масове руйнування останні 15 років, руйнування бетону (тріщини, відколи) по периметру балконних плит (рисунки 2, 3) і оголення та значну корозію арматури (рисунок 4).

Рисунок 2. Фрагменти фасадів будинку з пошкодженими балконними плитами

- технічний стан балконів житлового будинку вважається «непридатним» для подальшої експлуатації, а в квартирах №№ 8, 19, 22 – «аварійним». Тому всі балкони (окрім балкону, що обвалився) та козирки над входами в під'їзд необхідно демонтувати з послідуочим відновленням;
- відновити огорожу балконів;
- передбачити влаштування козирків над балконами 3-го поверху;
- заборонити вихід мешканців квартир на балкони;
- огородити зону, де розташовані балкони, для запобігання доступу людей;
- козирки над входами в під'їзди тимчасово розвантажити дерев'яними або металевими стійками;
- так як над існуючими козирками проходить газохід необхідно при демонтажі козирка визвати представників газової служби для прийняття відповідного рішення.

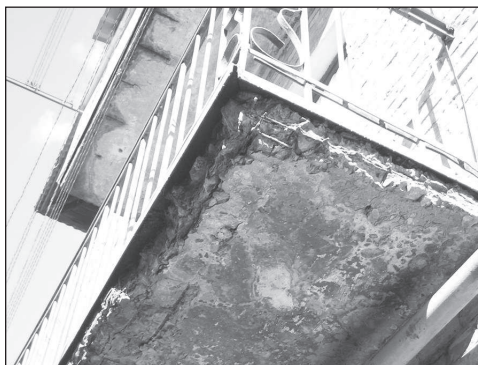
Рисунок 3. Відколи, руйнування бетону балконних плит

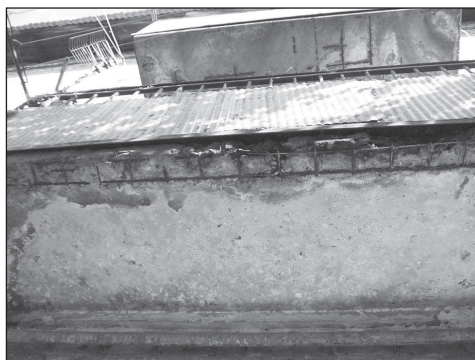
Рисунок 4. Оголення та корозія арматури

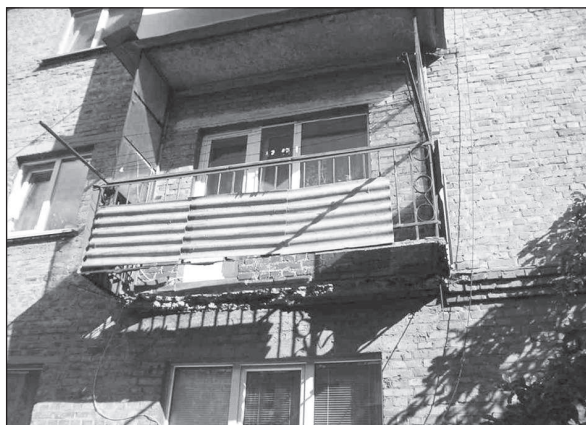
В одній із квартир 2-го поверху балконна плита повністю зруйнована (рисунок 5). В трьох квартирах балконні плити перебувають в аварійному стані, в п'яти квартирах — в незадовільному.

Рисунок 5. Зруйнований балкон

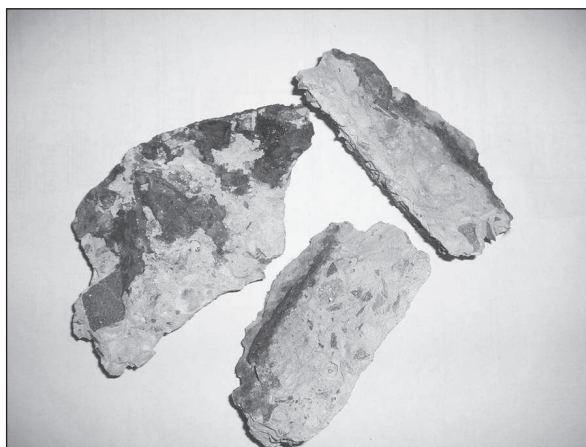
«НДІпроектреконструкція» були проведені дослідження міцності бетону балконних плит (рисунок 6).

В результаті лабораторних випробувань залізобетонних балконних плит встановлено, що міцність цих плит становить 138-162 кгс/см<sup>2</sup> при необхідній проектній міцності 200 кгс/см<sup>2</sup> (М 200).

Рисунок 6. Зразки бетону зруйнованої балконної плити
