# Проведення невідкладних аварійно-відновлювальних робіт в житловому будинку на вул.Івана Франка, 114 у м.Львові

Лобзіна О.М., Степанюк Л.С.  
Львівський філіал «НДПроектреконструкція», м.Львів

*Наведено основні результати досліджень технічного стану житлового будинку, а також проектні рішення щодо ліквідації аварійної ситуації, яка виникла у внутрішньобудинкової каналізаційної мережі житлового будинку, побудованого наприкінці XIX ст.*

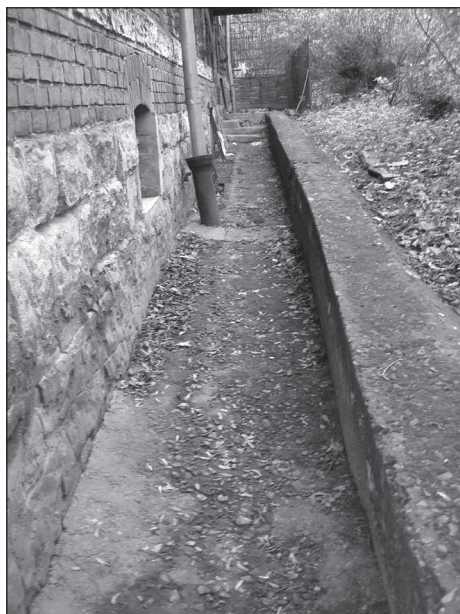
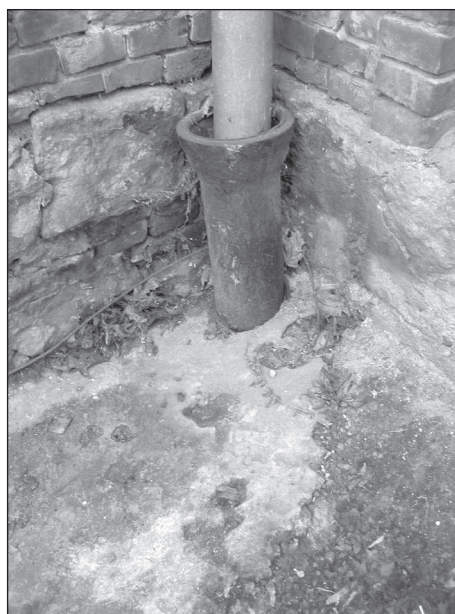
Рисунок 2. Організація рельєфу та водовідведення

**Генплан.** Покриття подвір'я - асфальт. Під час обстеження встановлено, що: технічний стан замощення незадовільний;

— у внутрішньому подвір'ї розташовані колодязі господарської каналізації та дощової каналізації, трапи дощової каналізації (рисунок 2, б). Водостічні труби з даху підключені до підземної дощової каналізації.

Трубопроводи дощової каналізації підключені до колодязів. Біля та вздовж підключень виявлені просідання ґрунту та замощення, значна зволоженість конструкцій будинку;

- поверхневі води відводяться по території частково лотками та по приямках від будинку ухилами в трапи дощоприймачів;
- із сторони головного фасаду виявлені пошкодження замощення, просідання та провали ґрунту та замощення в підключеннях водостічних труб до підземної дощової каналізації та в межах випуску каналізації з будинку. Кладка стін по цоколю зволожена.

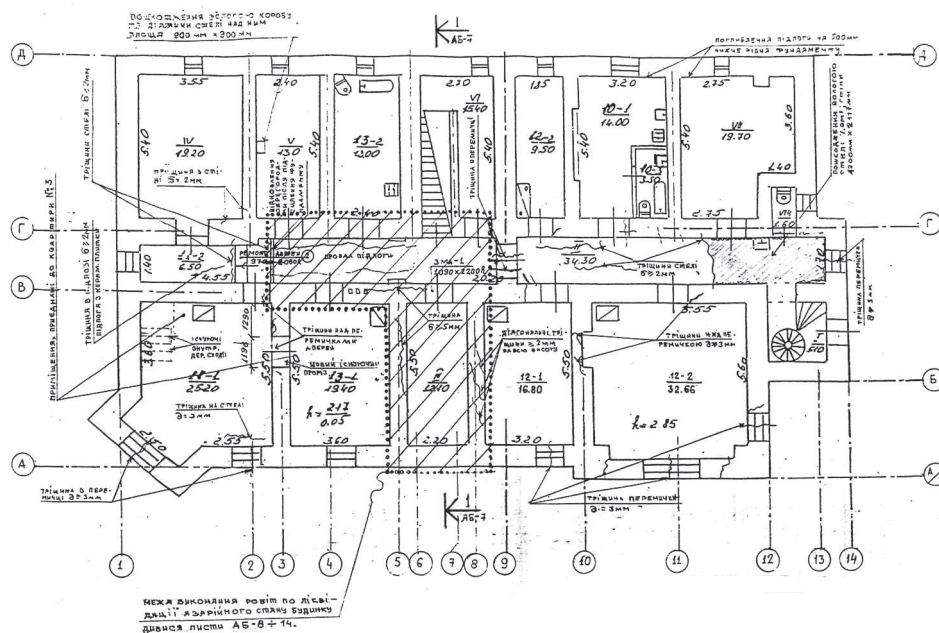
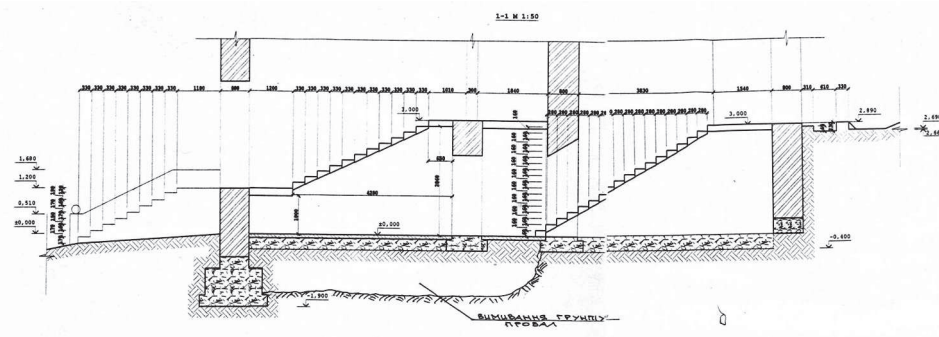
Рисунок 3. План цокольного поверху (а) та розріз І-І (б)

В приміщеннях «10-1» та «12-2» рівні підлог понижені власниками приміщень на 0,5-0,7 м, підошва фундаментів оголена та розташована вище поверхні ґрунту (рисунок 3, а).

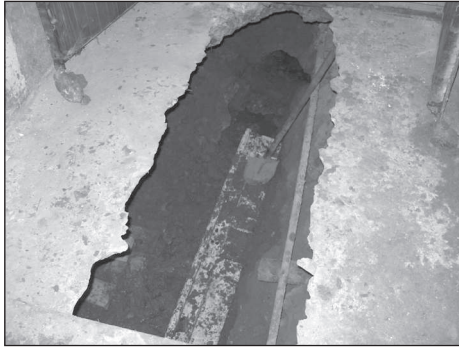
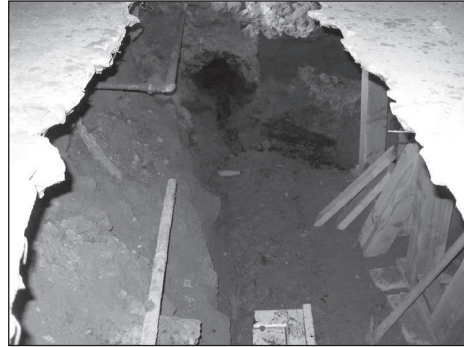
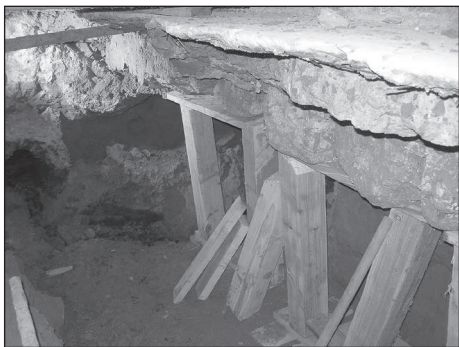
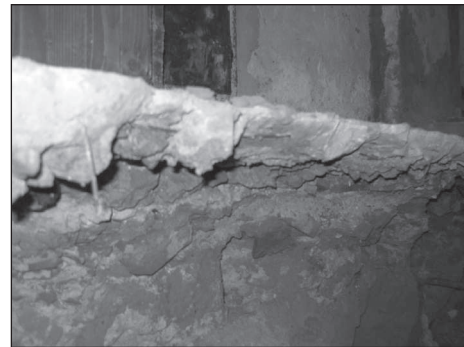
Рисунок 4. Вимивання ґрунтів основи фундаментів

Після обвалу бетонних підлог в підвалі виявлені масові вимивання ґрунтів основи з-під підошви на глибину від 1,50 до 2,00 м в межах фундаментів середніх поздовжніх несучих та поперечних стін брами входу у будинок (рисунок 4).

Вимивання ґрунту відбулося внаслідок того, що мережі каналізації в-під підлогою підвалу повністю зруйнувалися, і всі каналізаційні стоки господарської каналізації будинку витікали безпосередньо в ґрунти основи. Спрямований потік води в напрямку до вул.І.Франка вимив ґрунт, і під підлогами та фундаментами утворилися пустоти. Ці пустоти було виявлено тільки після того, як відбувся обвал підлог в підвалі.

Підлоги виконані із армованої бетонної стяжки товщиною 8-10 см із високоякісного бетону, влаштованого по виступах фундаментних стін. Стяжка працювала як бетонна плита, оперта по контуру, і тому вимивання ґрунту не було виявлено раніше, до обвалу підлог.

Для безпеки виконання робіт з обстеження було встановлене тимчасове кріплення дерев'яними стійками 140x140 мм з підведенням дошки товщиною 40 мм під підшву фундаменту (рисунок 4, в).

Оскільки всі стіни повисли в повітрі, виконати тимчасове кріплення з влаштуванням балок-поясів як несучих елементів було неможливо, тому що влаштування штраб також загрожувало обвалом. Тому було рекомендовано:

- виконати тимчасове кріплення з допомогою встановлення під подошвою фундаментів металевих рамних конструкцій;
- рами встановити на підготовку із бетонних виробів на підготовку із щебеню.

Для запобігання вимивання ґрунту з-під підготовки під рамами рекомендовано перекрити воду в приміщеннях, стоки води з яких відбуваються в межах встановлення рам.

Після виконання відновлення мереж каналізації і ліквідації причин замування ґрунтів необхідно виконати засипку пустот ґрунтом із щебенем з пошаровим ущільненням катками (використання обладнання ударного трамбування забороняється) та замочуванням.

Після засипки пустот виконати підсилення фундаментів влаштуванням бетонної подушки товщиною 40-50 см під подошвою фундаментів із замоноличуванням в бетон металевих рамних конструкцій кріплення.

Після підсилення фундаментів в межах, де ґрунт вже вимитий з-під подошви, відкрити фундаменти в приміщеннях коридору та санвузлов, де проходять мережі каналізації та одночасно з заміною мереж каналізації виконати затрамбовку пустот в місцях вимивань.

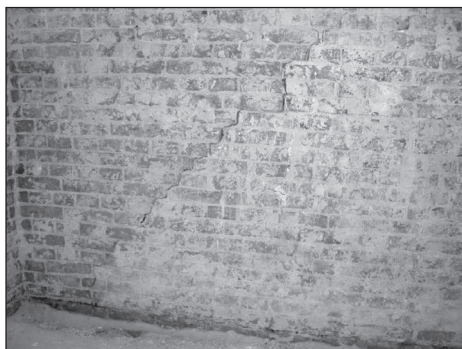
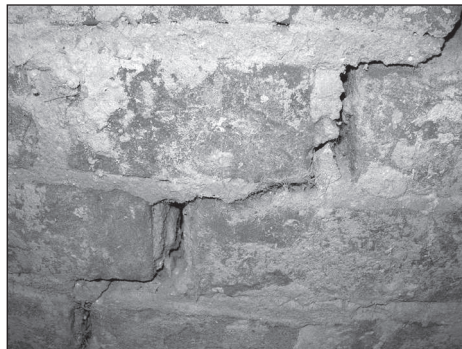
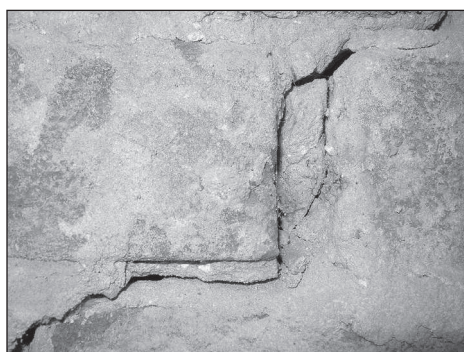
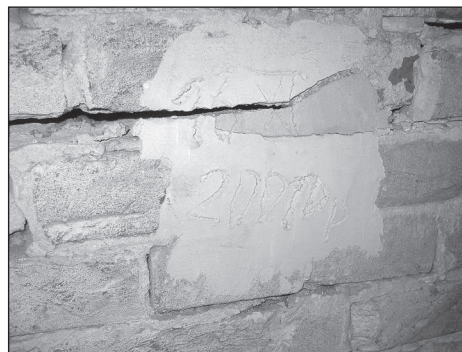
Рисунок 5. Тріщини в стінах

В підвальних приміщеннях виявлені просадочні тріщини в стінах, під фундаментами яких вимитий ґрунт, та в прилеглих до них поперечних стінах (рисунок 5). Особливо значна новоутворена тріщина просадочного характеру виявлена в приміщенні «13-1», яке примикає до брами входу.

В приміщенні «12-1», яке примикає до брами входу з іншої сторони, виявлена діагональна тріщина просадочного характеру давнього походження (рисунок 5, а). Додатковий розвиток існуючої тріщини є, але незначний. Це пояснюється тим, що ґрунти основи під цією стіною не вимиті. Виявлені тріщини давнього походження і в приміщеннях в примиканні до додаткової сходової клітки з гвинтовими сходами з правого бокового фасаду будинку (рисунок 6). Тріщини виявлені в приміщеннях на всіх поверхах будинку, особливо в приміщеннях квартири №4 на 2-му поверсі.

В межах виконання робіт по ліквідації аварійної ситуації необхідно виконати підсилення стін металевими жорсткими поясами в межах брами входу у будинок та встановлення металевих обойм з метою стабілізації і рівномірного перерозподілу зусиль і навантажень в межах просадочних деформацій і підсилення в межах пошкоджень.

Рекомендовано після закінчення протиаварійних робіт виконати ін'єктування та зачеканку тріщин в цегляній кладці.

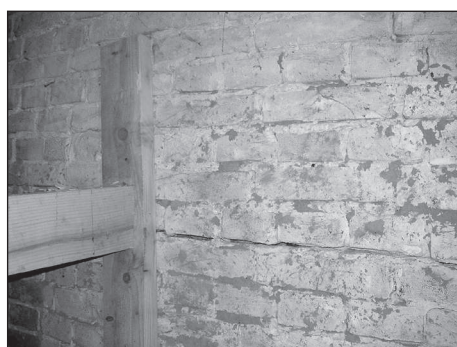
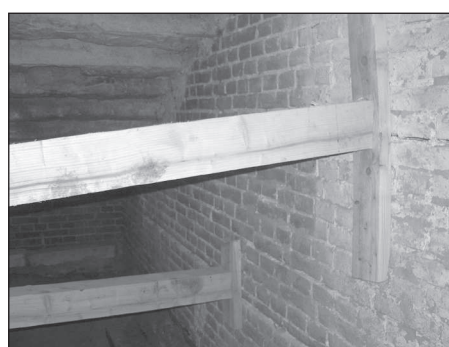
Рисунок 6. Тріщини в стінах сходової клітини

В приміщеннях квартир 1-го та 2-го поверху виявлені як тріщини давнього походження, так і новоутворені. В межах окремих тріщин давнього

походження виявлених їх розвиток внаслідок аварійної ситуації. Новоутворені тріщини волосяні, розташовані в основному в лівій, відносно брами входу, частині будинку.
