# Ликвидация последствий чрезвычайной ситуации техногенного характера

*Представлены основные проектные решения ликвидации последствий чрезвычайной ситуации техногенного характера, возникшей в результате взрыва природного газа в жилом здании №13 по ул.Пушкина в г.Орджоникидзе.*

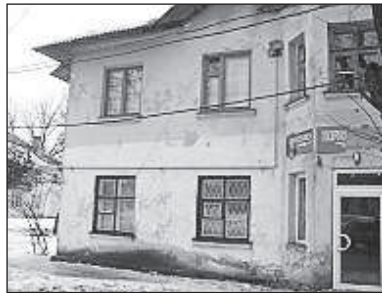
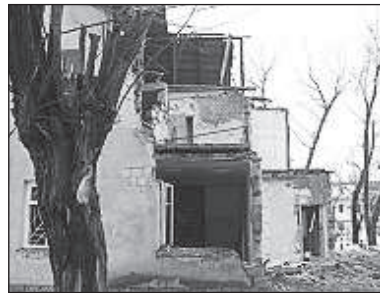
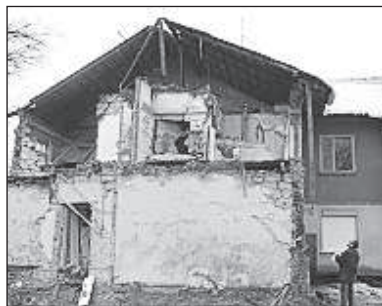
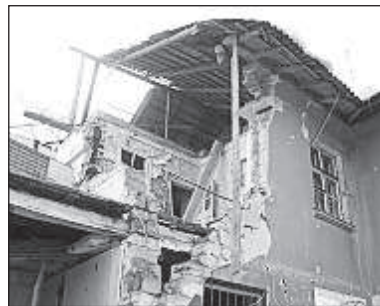
Рисунок 2. Фотофиксация последствий взрыва.

Состояние стен здания, примыкавших к месту взрыва, аварийное (IV категория). Имеются вертикальные и горизонтальные сквозные трещины в несущих стенах, обрушения участков стен, наклон и выпирание стен, вывалы отдельных участков кладки. В уцелевшей части дома перекрытие частично демонтировано после взрыва; оставшееся находится в аварийном состоянии – железобетонные балки вышли из защемления, некоторые имеют значительный прогиб и обрушение плит наката.

Фрагменты главного (а), бокового (б) и дворового (в, г) фасадов

По результатам обследования технического состояния строительных конструкций (рисунок 2) разработаны проектные решения, позволяющие восстановить эксплуатационные качества жилого здания [1, 2].

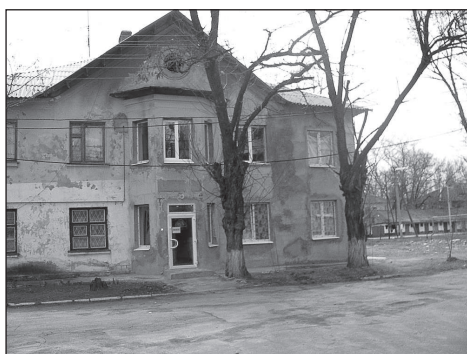
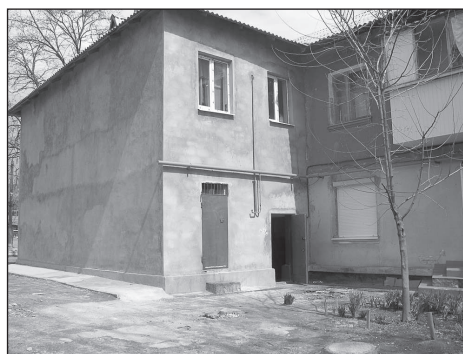
Рисунок 6. Завершение ремонтно-восстановительных работ – август 2010 г.:  
а – главный фасад, б – дворовой фасад

Проектное решение восстановления здания реализовано в 2010 г. (рисунок 6).
