Першочергові аварійні роботи, пов'язані з заміною даху будівлі синагоги

Рівненський філіал «НДІпроектреконструкція», м.Рівне

Рівненський філіал інституту «НДІпроектреконструкція» в 2011 р. розробив робочий проект заміни горіщного дерев'яного перекриття, ремонт та перекладку окремих частин склепіння, заміну покрівлі та карнизних звисів на будівлі синагоги на вул.Кирила і Мефодія,23 в м.Дубно.

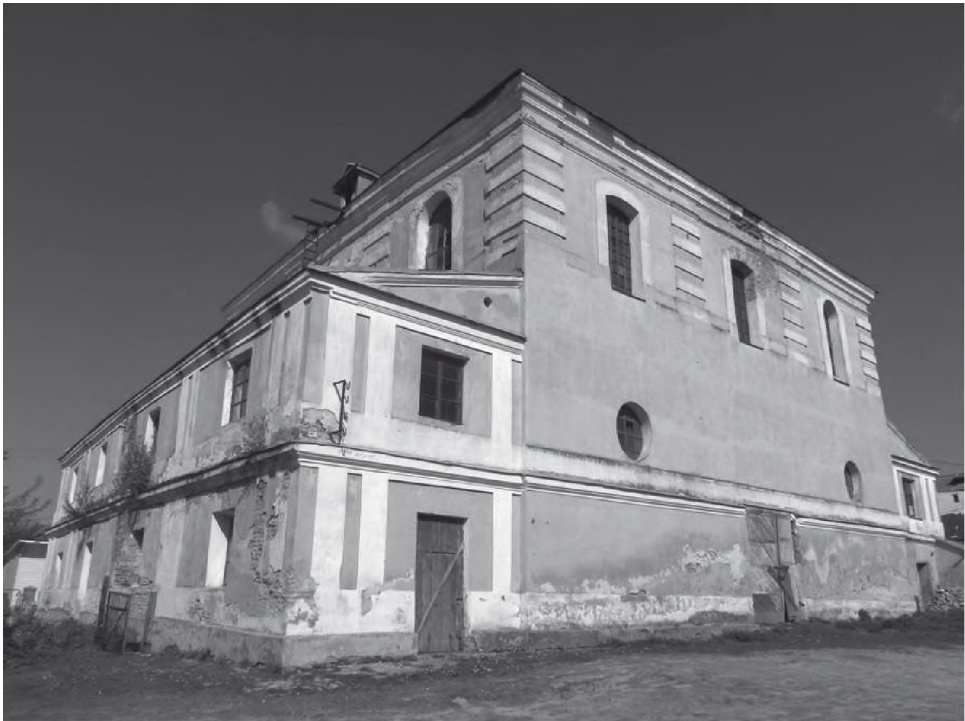
типу «восьмерик на четверику». Південна, західна та північна частини синагоги утворені двоповерховими прибудовами до основної частини. Переkritтя комбіноване – дерев'яні балки, при вході збережено хрещате склепіння. Покриття даху – покрівельна жерсть. Стіни з керамічної повнотілої цегли, потиньковані, мають тріщини, зволоження та вивітрювання цегли. Крокви – дерев'яні, водовідведення - зовнішнє неорганізоване. Частина даху в лютому 2010 р. обвалилася, пошкодивши також частину перекриття з дерев'яних балок. Покрівля має протікання, послаблення фальців.

Висновки: будівля знаходиться в непридатному стані та потребує вжиття термінових заходів, щодо заміни горіщного перекриття, перекладки частини склепінь, заміни даху та покрівлі, підсилення стін та заміни окремих елементів [1-3].

Рисунок 1. Загальний вигляд синагоги
