**БАГАТОФАКТОРНИЙ АНАЛІЗ ЕКСПЛУАТАЦІЙНИХ
ХАРАКТЕРИСТИК НЕСУЧОЇ СИСТЕМИ БУДІВЛІ SPA-ЦЕНТРУ**

Алексєєнко В.М., к.т.н., професор НАПКБ (Національна академія природоохоронного та курортного будівництва, м. Сімферополь),
Жилєнко О.Б., к.т.н. (Національна академія природоохоронного та курортного будівництва, м. Сімферополь)

Розглядаються основні проблеми посилення несучих конструкцій будівлі SPA-центру. Представлені основні результати обстеження технічного стану будівлі SPA-центру з розробкою рекомендацій по посиленню.

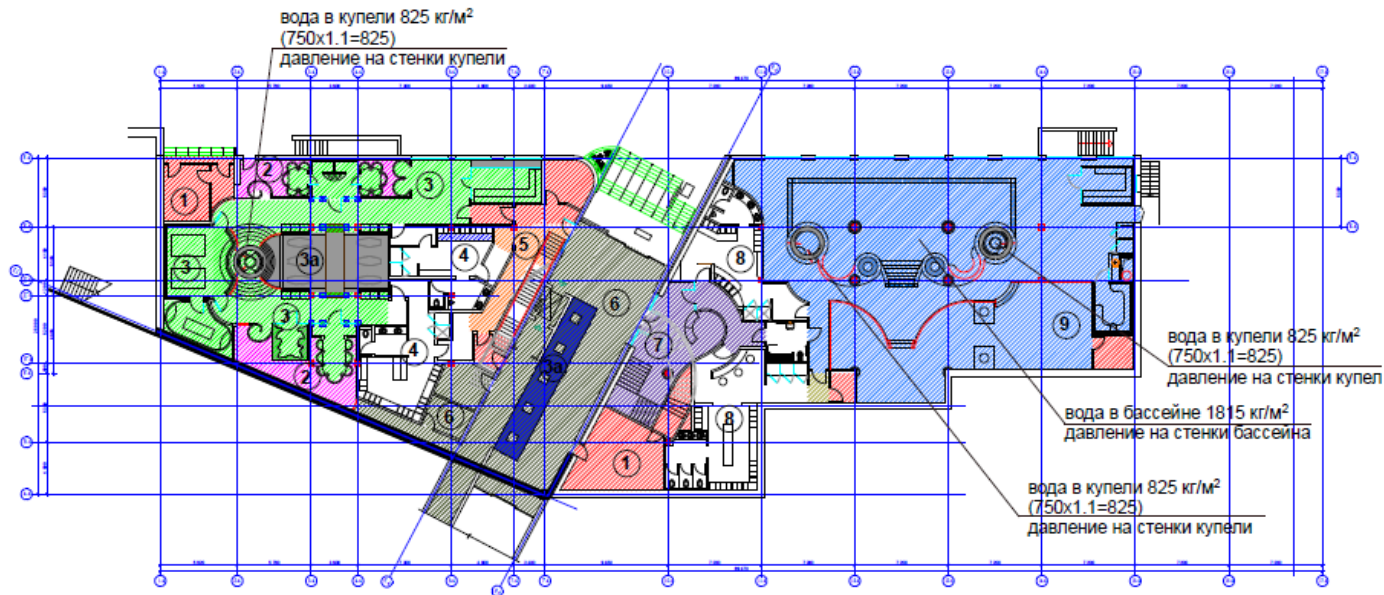
Рис. 1. Временные нагрузки по выделенным зонам перекрытия цокольного этажа.

1	200 кг/м ² 120 кг/м ²	2	200 кг/м ² 120 кг/м ²	3	300 кг/м ² 100 кг/м ²	4	200 кг/м ² 120 кг/м ²	5	300 кг/м ² 100 кг/м ²	6	300 кг/м ² 100 кг/м ²
7	300 кг/м ² 100 кг/м ²	8	200 кг/м ² 120 кг/м ²	9	400 кг/м ² 170 кг/м ²	3a	300 кг/м ² 265 кг/м ² = 100 + 165 (15 см слоя воды 150x1,1=165)

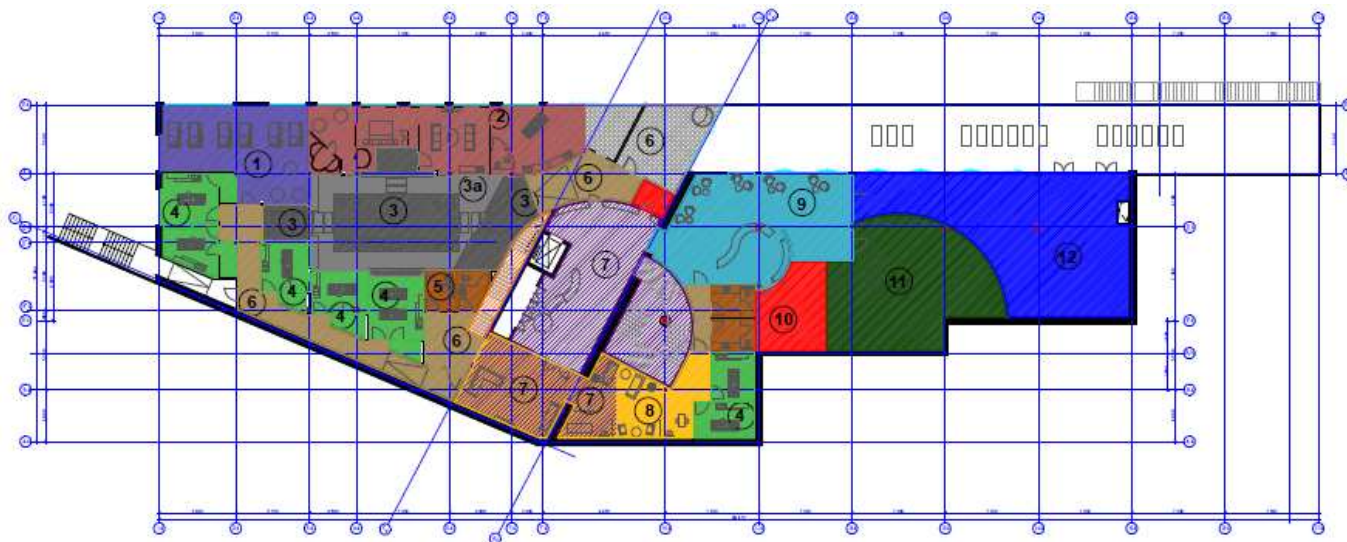
Рис. 2. Временные нагрузки по выделенным зонам перекрытия 1-го этажа.

1	200 кг/м ² 85 кг/м ²	2	200 кг/м ² 85 кг/м ²	3	400 кг/м ² 170 кг/м ²	4	200 кг/м ² 120 кг/м ²	5	200 кг/м ² 85 кг/м ²	6	300 кг/м ² 100 кг/м ²
7	300 кг/м ² 100 кг/м ²	8	200 кг/м ² 120 кг/м ²	9	300 кг/м ² 120 кг/м ²	10	200 кг/м ² 120 кг/м ²	11	400 кг/м ² 170 кг/м ²	12	480 кг/м ² 85 кг/м ²
3a	400 кг/м ² 335 кг/м ² = 170 + 165 (15 см слоя воды 150x1.1=165)

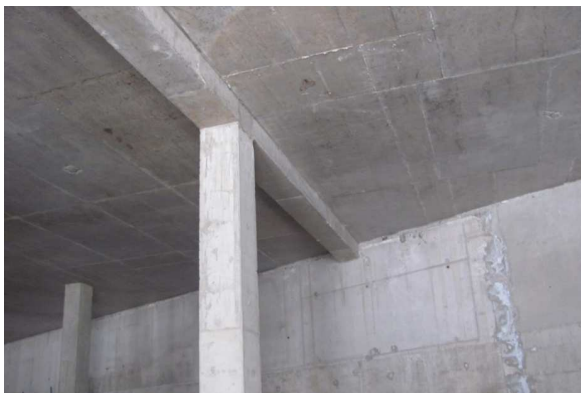
Часть колонн цокольного и первого этажа сопряжены с перекрытиями посредством монолитных железобетонных ригелей, образующих фрагментарную стоечно-балочную систему (рис. 3).

Рис. 3. Сопряжение колонн с перекрытиями посредством монолитных железобетонных ригелей.

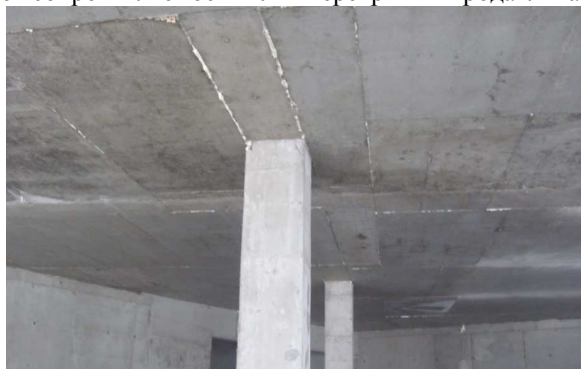
Основная часть колонн первого этажа и все колонны второго этажа сопрягаются с перекрытиями по безбалочной схеме (рис. 4). При этом следует обратить внимание на отсутствие железобетонных капителей необходимых при относительно небольших величинах толщины плит безбалочного перекрытия (180-200 мм). Безбалочная стыковка вертикальных стержневых элементов с плоскими горизонтальными дисками малой высоты обладает сложнапряженным характером работы и требует к себе особого внимания не только проектанта, но и производителя работ. Дефекты бетонирования или распалубки, допускаемые в практике строительства, для такого типа стыков, строго исключены. Сколы в зоне сопряжения колонн и перекрытий, наблюдающиеся практически повсеместно на первом и втором этажах, снижают сопротивляемость плит перекрытий продавливанию [3,5].

Рис. 4. Сопряжение колонн с перекрытиями по безбалочной схеме.

состояние колонн диагностируется как удовлетворительное – категория II. Зоны сопряжения колонн с перекрытиями – не пригодные для дальнейшей эксплуатации без усиления - категория III.
