ПРИЧИНИ РУЙНУВАННЯ П'ЯТИПОВЕРХОВОГО ЖИТЛОВОГО БУДИНКУ ПО ВУЛ. РІВНЕНСЬКІЙ, 109 У М.ЛУЦЬК

CAUSES OF FIVE-STORY APARTMENT BUILDING DESTRUCTION IN 109, RIVNENSKA STR., LUTSK

Караван В.В., к.т.н., Борисяк О.П., к.т.н., (Національний університет водного господарства та природокористування, м. Рівне)

The article gives the results of the survey of the five-story brick apartment building after the failure of its sections and analyses the causes of the accident.

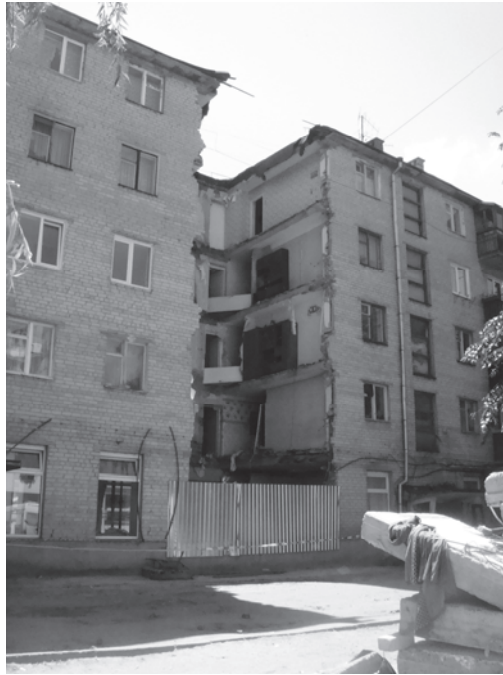
Близько четвертої години ранку 10 червня 2012 року частина зовнішньої несучої стіни заднього фасаду п'ятиповерхової житлової будівлі зазнала повного руйнування, що привело до обвалення всіх конструкцій перекриття поверхів та покриття (див. рис. 1). Внаслідок руйнування будівлі загинули його мешканці. Обстеження будівлі проводилось починаючи з 11 червня 2012 року науковими співробітниками лабораторії будівельних конструкцій і споруд кафедри інженерних конструкцій НУВГП (м. Рівне). На час прибуття

Рис. 1. Руйнування житлової будівлі

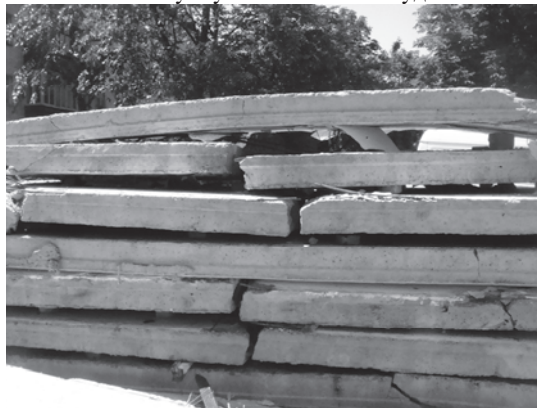
на об'єкт і початку обстеження зруйновані конструкції будівлі були демонтовані співробітниками МЧС України (рис. 2), мешканці двох під'їздів відселені, а територія відгороджена та охоронялася працівниками МВС України.

Рис. 2. Зруйновані конструкції будівлі на прибудинковій території
П'ятиповерховий житловий будинок на чотири під'їзди має розміри в плані 72,14 x 12,74м, кількість квартир – 56. Збудований на початку 70-х років

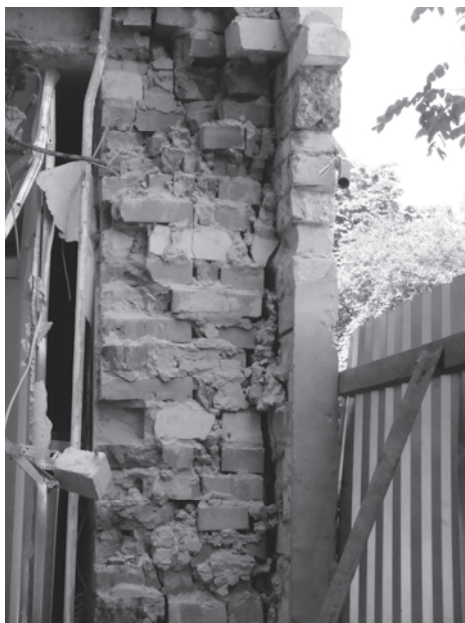
Рис. 3. Конструкція зовнішньої несучої стіни

Попередні результати обстеження (11 – 12 червня) засвідчили те, що руйнування частини будинку, на ділянці зовнішньої стіни довжиною 5,9 м між 1-им та 2-им під'їздами, було викликано втратою несучої здатності міжвіконного простінка першого поверху, на що вказував характер і порядок падіння несучих конструкцій. За попередніми розрахунками несуча здатність простінка першого поверху склала 95% від навантаження, що на нього діяло (без урахування снігового навантаження). Перев'язка між глиняною та силікатною цеглою зовнішньої стіни виконувався часто через 7-8 рядів кладки (див. рис. 3).

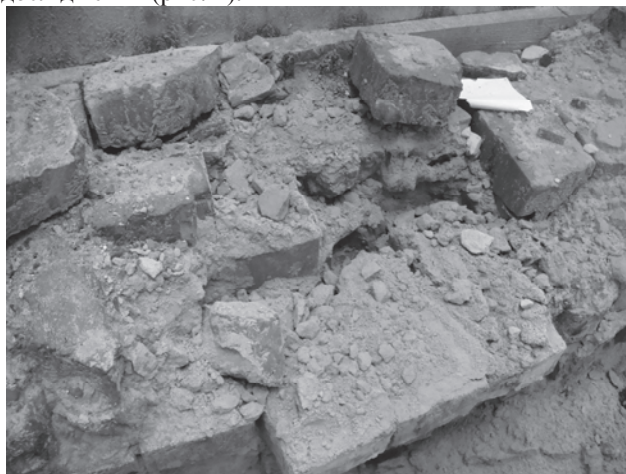
Зовнішня стіна за межами обвалу до поперечних несучих стін сходиноквої клітки мала часткові або значні руйнування. За результатами лабораторних досліджень зразків керамічної цегли та вапняно-цементно-піщаного розчину, взятого з зовнішньої стіни на місці аварії, було встановлено: міцність цегли становила в середньому 62 кгс/см² (марка М50), міцність розчину – 8...12 кгс/см² (марка М10). За такої низької марки цементно-піщаного розчину кладки практично неможливо було відібрати її зразки для дослідження (рис. 4).

Рис. 4. Конструкція зовнішньої несучої стіни

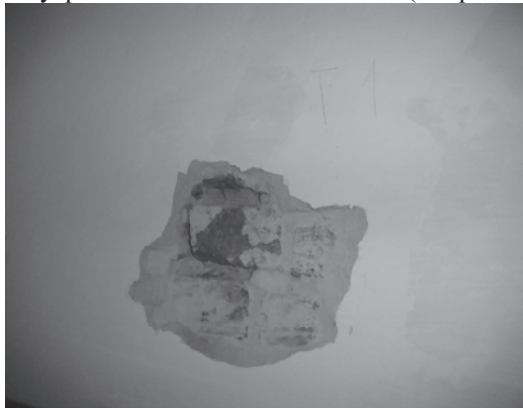
В місцях де визначали міцнісні характеристики цегли приладом ОНИКС-2.5 відбирали зразки розчину, вирізаючи їх з кладки (рис. 5). За складом розчин вапняно-піщаний з додаванням цементу випробовувався згідно [2]. Навантаження на зразок передавалось через металеві штампи розмірами 20 x 20, або 30 x 30 мм. Значення міцність розчину по будівлі коливалось досить в широких межах: для зовнішніх стін – від 10 до 140 кгс/см² (в середньому марка М50), для внутрішніх стін – 25...150 кгс/см² (в середньому марка М75).

Рис. 5. Випробовування цегли та відбір зразків розчину з кладки

Отже, такий діапазон зміни міцності розчину може свідчити про те, що додавання цементу в вапняно-піщаний розчин виконувалось безпосередньо на будівельному майданчику без контролювання дозувань, а міцність розчину не перевірялась. А при веденні будівництва в зимовий період не приймалися додаткові заходи, що належить виконувати в дану пору року.

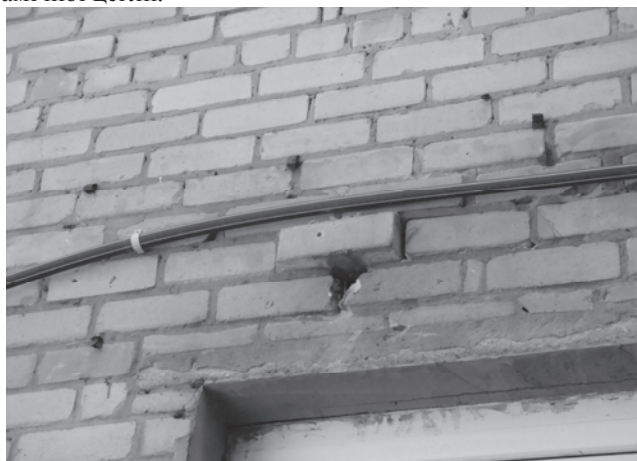
Візуально-інструментальне обстеження конструкцій будинку підтвердило перевантаження несучих зовнішніх стін перших поверхів, ознакою чого є «витискання» окремих цеглин з кладки (рис. 6), наявність

Рис. 6. Випробовування цегли та відбір зразків розчину з кладки

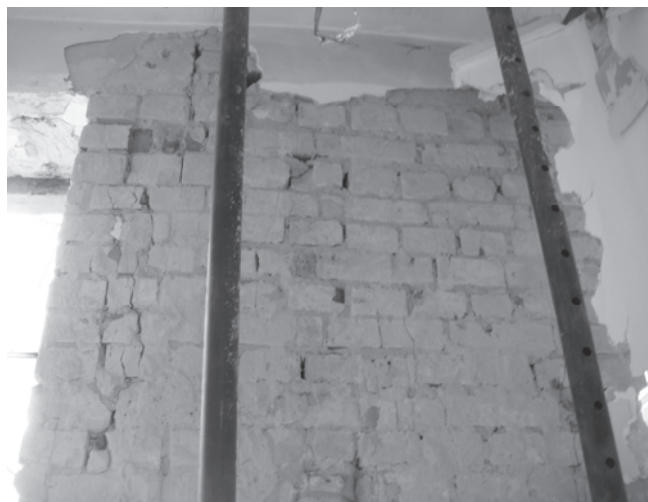
похилих тріщин в стінах над залізобетонними перемичками віконних проїмів, а також велика кількість вертикальних тріщин в простінках (див. рис. 7, 8) та над віконними проїмовами. З рисунка 8 видно, що перев'язка силікатної цегли з керамічною практично відсутній і все навантаження від конструкцій перекриття та покриття сприймається внутрішньою частиною стіни з керамічної цегли.

Рис. 7. Руйнування кладки простінку

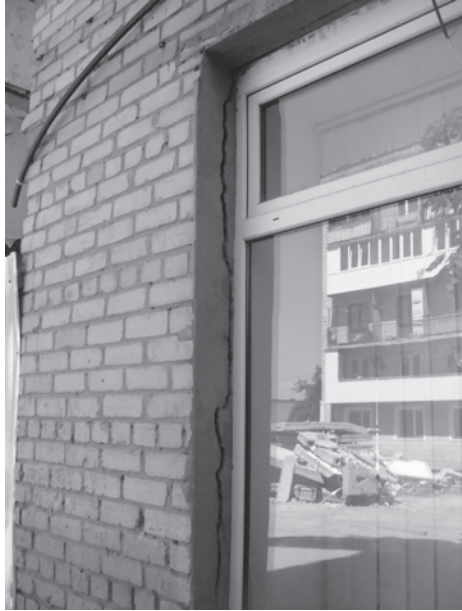
Рис. 8. Тріщина в торці простінку

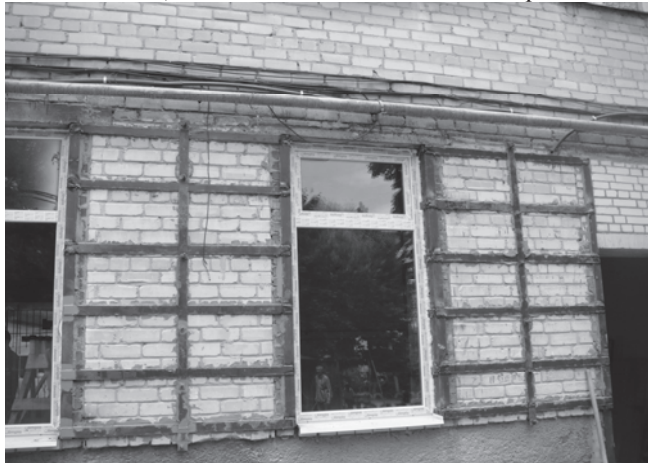
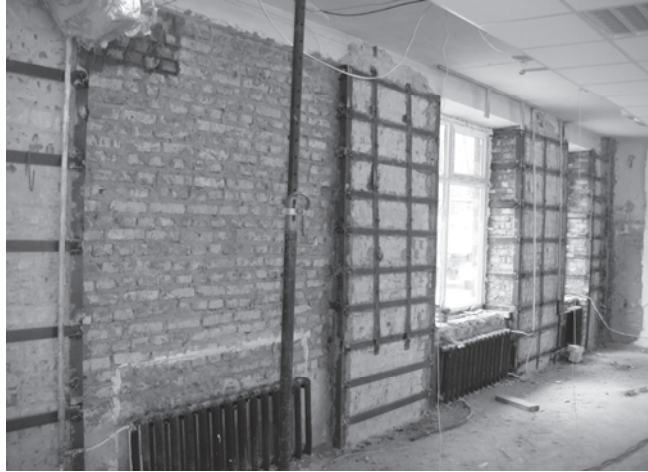
Рис. 9. Підсилення простінків сталевими обіймами

Рис. 10. Підсилення простінків сталевими обіймами

За результатами обстеження та розрахунків було прийнято рішення про виконання підсилення цегляних простінків першого і другого поверхів будівлі шляхом влаштування металевої обійми (рис. 9, 10) з рівнополицевих кутників 100x8 мм та 50x4 мм, хомутів (крок 250 мм) та притисних планок з стрічкової сталі 50x6 мм, а також стяжних болтів діаметром 18 мм (А400С).

Перед виконанням робіт по підсиленню простінків необхідно після демонтажу штукатурки нанести на поверхню цегляної кладки просочувальну рідину, що посилює міцність матеріалів.
