**ЕКСПЛУАТАЦІЙНИЙ СТАН ТА ЗАБЕЗПЕЧЕННЯ УМОВ
НОРМАЛЬНОЇ ЕКСПЛУАТАЦІЇ ЗЕМЛЯНОЇ ГРЕБЛІ
ВОДОСХОВИЩА ЗОНИ ЗАМІСЬКОГО МАСОВОГО ВІДПОЧИНКУ**

Кваша В.Г., д.т.н., проф., Салийчук Л.В., к.т.н., с.н.с. (Національний університет «Львівська політехніка», м.Львів)

Представлені результати обстеження експлуатаційного стану земляної греблі водосховища зони заміського масового відпочинку та рекомендації з її відновлення та забезпечення умов подальшої нормальної експлуатації греблі водосховища.

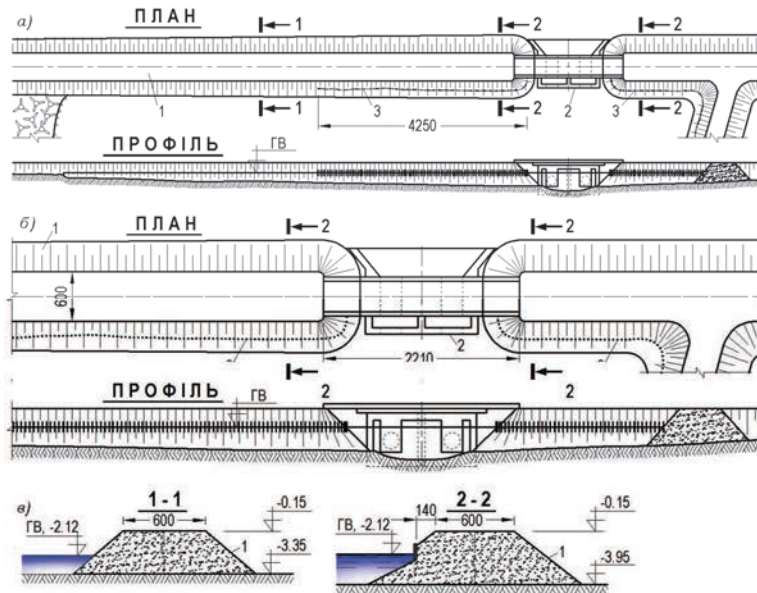
Рис. 1. Загальний вид існуючої водонапірної греблі

Результати обстеження гідротехнічної споруди верхового ставка. Існуюча гребля (рис.1) споруджена з ґрунтового матеріалу – піску щільного і середньої щільності. В поперечному перерізі форма її близька до трапецевидної із середнім закладанням укосів 1:1,5. Ширина по гребеню 6,0м, по підшві – змінна від 8,0 до 14,6 м в залежності від висоти, яка біля примикання до моста становить біля 3,8 м. Насип тіла греблі відсипався насухо пошарово без спеціальних заходів з забезпечення непроникливості, тому можлива фільтрація води через тіло греблі. Переливи води через гребінь греблі не спостерігали. Поздовжній профіль греблі майже горизонтальний. На проїзній частині ґрунтової дороги, яка проходить по гребеню мають місце вибоїни і наїжджена колія глибиною 20...25 см.

Верховий і низовий укоси не порушені, мають густий трав'яний покрив, порослі одиночними кущами. Укоси стійкі, без місцевих розмивів з низової частини і дощових вимивів з верхової, а також слідів сповзання ґрунту. Закладання верхового укосу в межах рекомендованих величин 2,0...2,5. Закладання низового укосу 1,5...1,75 задовольняє конструктивні вимоги.

В цілому стан тіла греблі можна вважати задовільним.

При виконанні ремонтних робіт верховий укос греблі був укріплений вертикальною стінкою – огорожею із забитих в дно водоймища кілків, переплєтених вербовими прутами (рис. 1) з досипанням ґрунту за стінку та збільшенням пологості існуючого укосу. Висота стінки змінна 0,7...1,0 м. Влаштування такої стінки частково закріпило верховий укос, однак, викликало додаткові динамічні хвильові дії на тіло греблі. На період обстеження стінка має задовільний стан і утримує ґрунт укосу від сповзання.

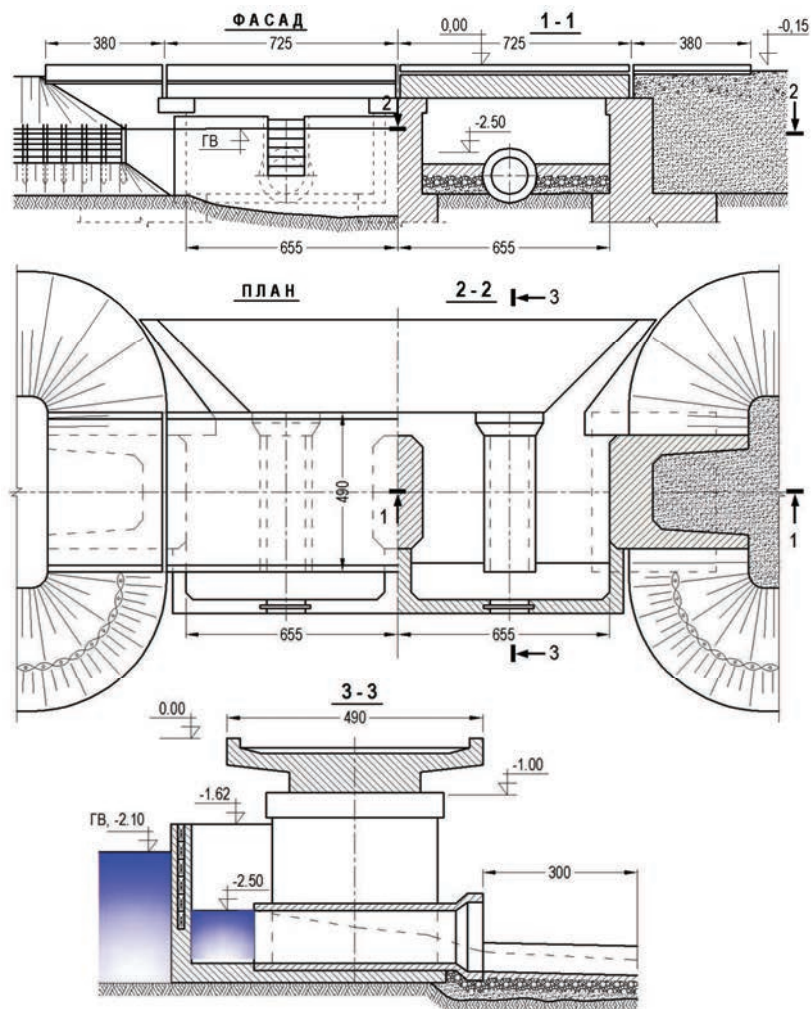
Рис. 2. Водоскидна споруда водоутримуючої греблі

Існуючий залізобетонний міст, розташований приблизно на третині обстежуваної ділянки греблі, балковий, двопрольотний з довжиною прольотів по 5,8 м у світлі (рис. 2). Прольотна будова плитна з монолітного залізобетону, шириною 4,9 м. Опори масивні: берегові – бетонні стояни із зворотними стінами, проміжна – масивний бик шириною 1,5 м. Стан прольотних будов обох прольотів задовільний. Структура бетону щільна, відсутні ознаки його вилуговування і розтріскування. Не виявлені також ознаки відшарування захисного шару, що свідчить про задовільний стан арматури і відсутність її корозії. Видимі ознаки осідань або зсувів опор не відмічені. Міст, який призначався під залізницю вузької колії, може бути використаний під місцеву автомобільну дорогу 5-ї технічної категорії без підсилення.

Як відмічалось вище, на його основі влаштована водоспускна споруда шляхом встановлення зі сторони ставка невисокої водозливної залізобетонної стінки, опорами, якої служать опори існуючого моста (рис. 2). В стінці приблизно в середині отвору кожного прольоту моста влаштовані прямокутні отвори, перекриті плоским вертикальним затвором з дощок. Водобійні колодязі за стінкою з'єднані з залізобетонними трубами діаметром 1,2 м, укладеними в русло ріки і випускаючими воду в низовий ставок. Для запобігання розмиву основи труб і русла ріки навколо них труби частково обетоновані. Не дивлячись на це місцеві розмиви мають місце, особливо на виході з труб. Стан конструктивних елементів водозливів задовільний, однак необхідні додаткові заходи з запобігання місцевого розмиву русла ріки.

4. Щоб уникнути розмиву русла в місцях розташування водовипускних труб (рис. 4) необхідно виконати обетонування їх випускних отворів гідротехнічним бетоном товщиною шару до 200 мм. Перед укладанням бетону русло ріки очистити від мулу і рослинності та влаштувати щебенево-піщану підготовку товщиною 200-300 мм і кам'яне мощення.

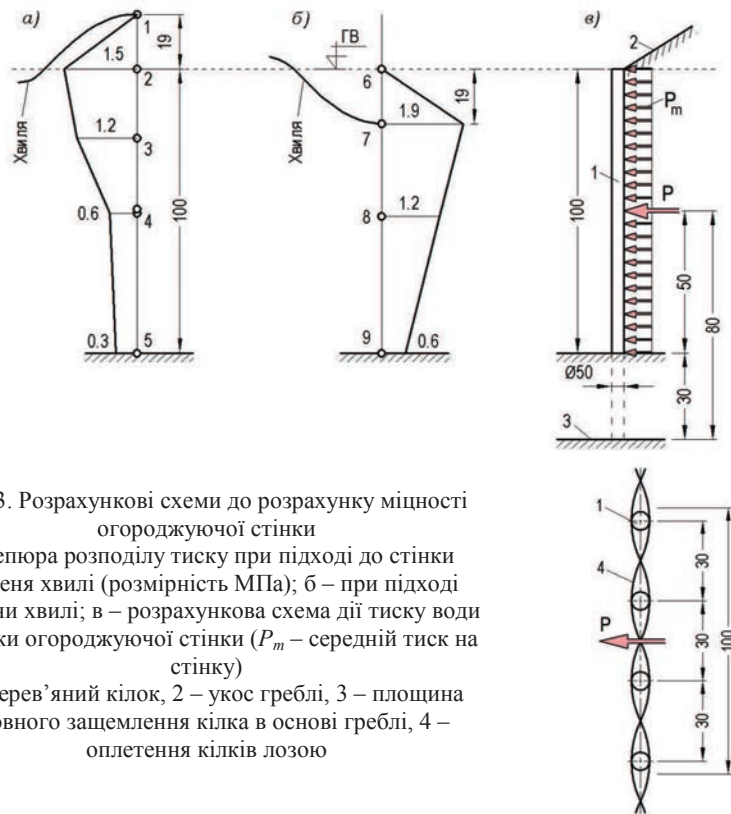
Рис. 3. Розрахункові схеми до розрахунку міцності огорожуючої стінки
 а – епюра розподілу тиску при підході до стінки гребеня хвилі (розмірність МПа); б – при підході впадини хвилі; в – розрахункова схема дії тиску води на кілки огорожуючої стінки (P_m – середній тиск на стінку)
 1 – дерев'яний кілок, 2 – укос греблі, 3 – площина умовного защемлення кілка в основі греблі, 4 – оплетення кілків лозою

Розрахункові схеми розподілу тиску при підході гребеня і улоговини хвилі для розрахунку міцності вертикальної огорожуючої стінки з оплетених лозою дерев'яних кілків показані на рис. 3. За результатами цього розрахунку міцність стінки на хвильовий тиск не забезпечується і при розрахунковій швидкості вітру можливе її руйнування з наступним розмивом укосу. Для утримання верхового укосу від розмиву необхідне додаткове підсилення стінки.

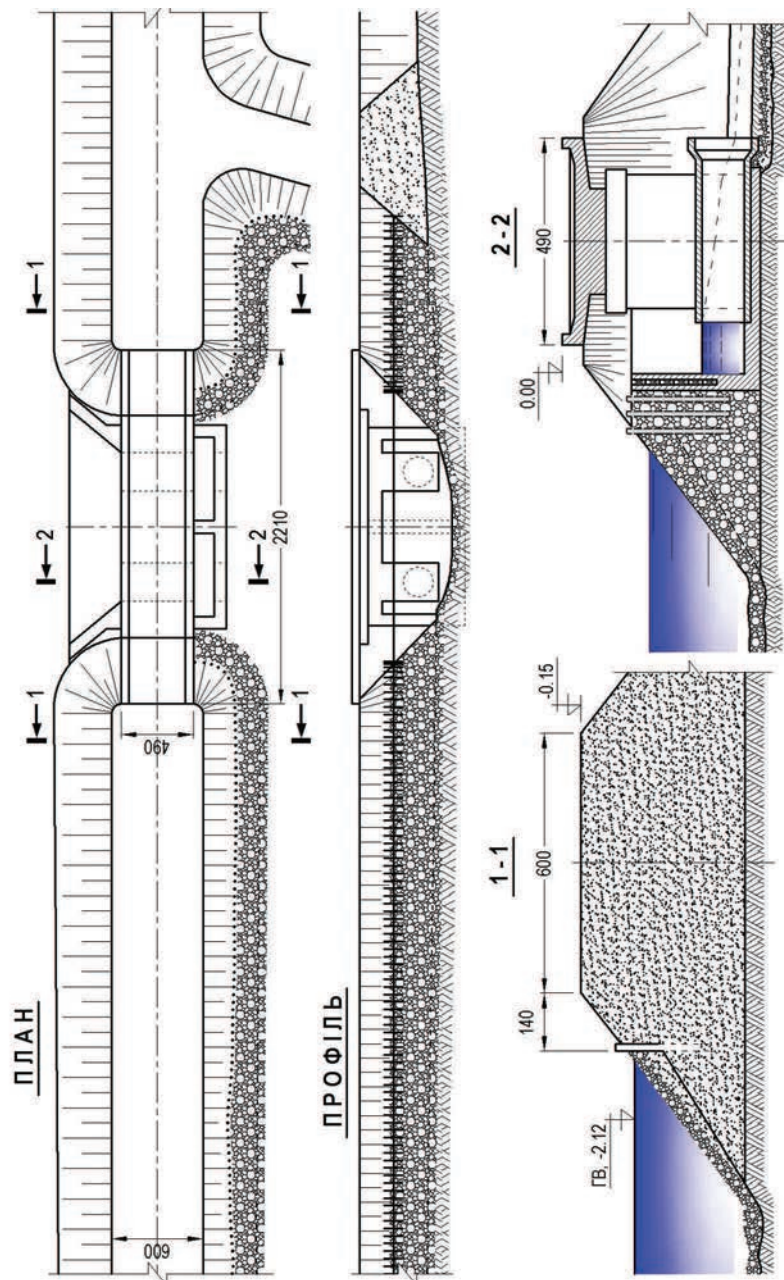
Розрахована висота накочування хвиль на укос складає 0,93 м при висоті вітрового нагону 0,07 м. При таких даних існуюча висота греблі недостатня для забезпечення стійкості проти розмиву її гребеня перекочуванням хвиль. Необхідне її досипання або додаткове укріплення верхового укосу для збільшення коефіцієнту шорсткості і зменшення висоти вітрового накочування хвиль.

Рис. 4. Підсилення верхового укосу греблі кам'яним накидом.

1. В межах розрахункового рівня води виконати укріплення верхового укосу кам'яним накидом з несортваного каменю (рис. 4). Згідно з розрахунком, наявність кам'яного накиду на укосі збільшує коефіцієнт шорсткості і зменшує вітрове накочування хвиль до 0,36 м, що забезпечує стійкість греблі проти перекочування хвиль і місцевого розмивання її гребеня. Одночасно кам'яний накид підсилить і вертикальну захисну стінку з дерев'яних кілків. Для цього його необхідно розташувати за стінкою зі сторони дзеркала води. Мінімальний розмір каменів накиду згідно розрахунку становить 13 см. Кам'яний матеріал повинен відповідати вимогам до матеріалів земляних гідротехнічних споруд [6].
