**ОБСТЕЖЕННЯ ПІСЛЯ АВАРІЇ БУДІВЛІ ПОЛІКЛІНІКИ ЦРЛ ПО
ВУЛ. Б.ХМЕЛЬНИЦЬКОГО, 47 У М.ІЗЯСЛАВ**

**SURVEY AFTER ACCIDENT POLYCLINIC BUILDING CRH ON THE
STREET B.KHMELNYTSKY, 47 IN IZYASLAV**

**Наведені результати обстеження цегляної будівлі поліклініки ЦРЛ після
руйнування її частини, проаналізовано причини аварії, подано
рекомендації по усуненню її наслідків.**

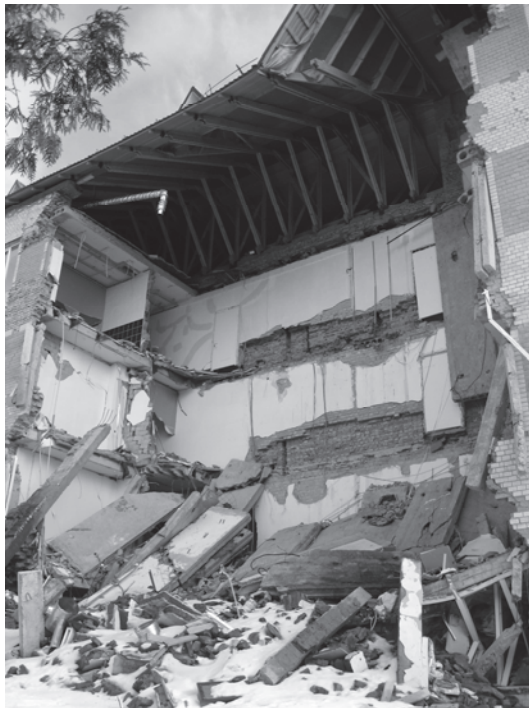
У грудні 2013 року частина зовнішньої несучої стіни зі сторони головного фасаду будівлі поліклініки ЦРЛ у місті Ізяслав Хмельницької області зазнала руйнування, що привело до обвалення всіх конструкцій перекриття поверхів

Фото 1. Руйнування будівлі поліклініки ЦРЛ у м. Ізяслав

Результати обстеження засвідчили, що руйнування частини будівлі на ділянці зовнішньої стіни довжиною 14 м було викликано втратою несучої здатності між віконного простінка першого поверху, на що вказував характер і порядок падіння несучих конструкцій. Внутрішня поздовжня несуча стіна не зруйнована, а лише частково пошкоджена цегляна кладка над місцями обпирання плит покриття.

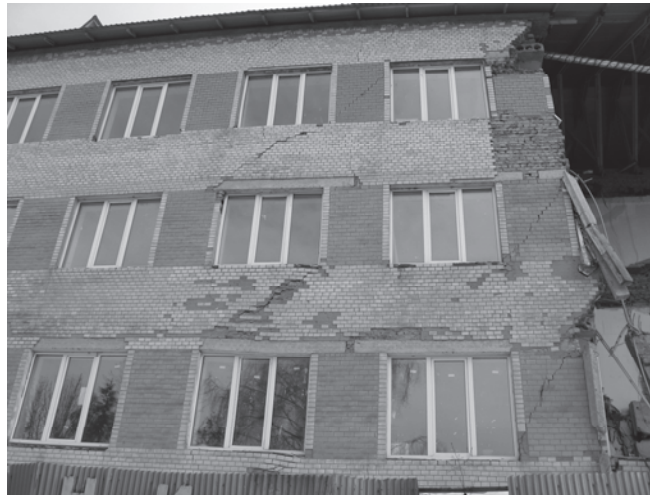
За результатами візуально-інструментального обстеження несучих стін будівлі були встановлені основні дефекти і пошкодження, що впливають на їх несучу здатність. В зовнішніх стінах на ділянках простінків та під віконними проймами присутні наскрізні нормальні та похилі тріщини в цегляній кладці (фото 2, 3). Наявні ділянки стін з частково зруйнованою кладкою (фото 4). Про аварійний стан простінків також свідчать тріщини в торцях кладки (фото 5). На першому поверсі будівлі цегляна кладка зовнішніх стін (простінків) є зволоженою і частково зруйнованою (фото 6) внаслідок відсутності горизонтальної гідроізоляції між бетонними фундаментними блоками стіни підвалу та кам'яною кладкою стін.

Фото 2. Тріщини в зовнішній стіні будівлі

В зоні обвалення в кладці стіни будівлі присутні у великій кількості наскрізні похилі тріщини, що свідчить про аварійний її стан (фото 2). Під віконними пройомами крім тріщин зруйнована кам'яна кладка з наступним її «випученням». Дані ділянки кладки стін необхідно після закріплення несучих конструкцій перекриття демонтувати та змурувати заново.

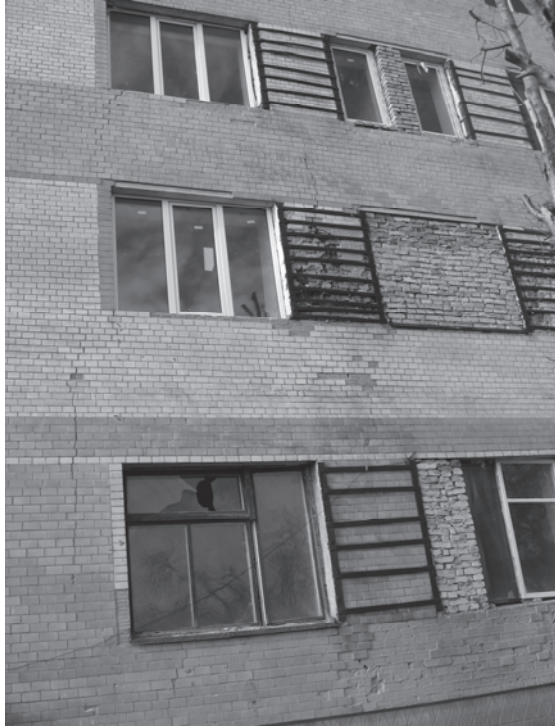
Ряд простінків по фасаду (див. фото 3) взяті в сталеву обойму, але вона виконана неякісно і з порушенням технології влаштування, внаслідок чого їх несуча здатність практично не збільшилася. Кам'яна кладка простінків в обоймі на другому поверсі будівлі (фото 3) зруйнована і потребує демонтажу з подальшим її муруванням. В будівлі наявні залізобетонні перемички з повздовжніми тріщинами в нижній зоні на рівні робочої арматури, що свідчить про її корозію, а також присутні цілком зруйновані перемички.

Фото 3. Тріщини в зовнішній стіні та металева обійма протітків

Було прийнято рішення про виконання підсилення усіх цегляних простінків 1 – 3-го поверхів будівлі шляхом влаштування металевої обойми. Для цього необхідно оббити штукатурку (оздоблення) ззовні та в середині. Перед виконанням робіт закріпити плити перекриття по всіх поверхах. При наявності тріщин в кладці ін'єкувати їх розчинами, що забезпечать необхідну монолітність та міцність кладки. Виконати просочування по всій поверхні кам'яної кладки простінків розчинами, що підвищить її міцність. Рівнополицеві сталі кутники обойми $\perp 75 \times 6$ влаштовувати по шару клейового розчину на цементній основі типу Ceresit, після чого обтиснути їх струбцинами та з'єднати між собою поперечними планками з листової сталі -

50×4 зварюванням з відстанню між ними 350 мм. При значній ширині простінку (більш як 800 мм) по центру необхідно влаштувати додаткові притисні планки з листової сталі -70×4, які з'єднуються між собою стяжними болтами діаметром 18 мм, тим самим фіксуючи поперечні хомути обойми. Після виконання всіх робіт по монтажу обойма захищається шаром цементно-піщаного розчину по сітці «Рабиця». Несуча здатність підсилених таким чином простінків збільшується більше ніж у три з половиною рази, наприклад для простінків розміром 1150×510 мм вона становить 1168 кН.

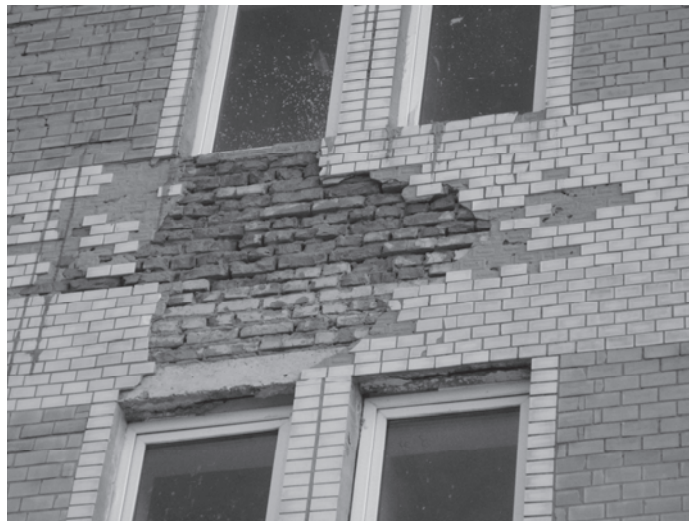
Фото 4. Ділянка стіни з частково зруйнованою кладкою

- ділянки стін зі зруйнованою кладкою та (або) тріщинами в ній очистити від штукатурки, оздоблюючого покриття, бруду і пилу, виконати просочування кладки розчином, що підвищує її міцність, а тріщини ін'єктувати розчином, що забезпечить її монолітність, після чого поверхню оштукатурити по закріпленій сітці «Рабиця»;

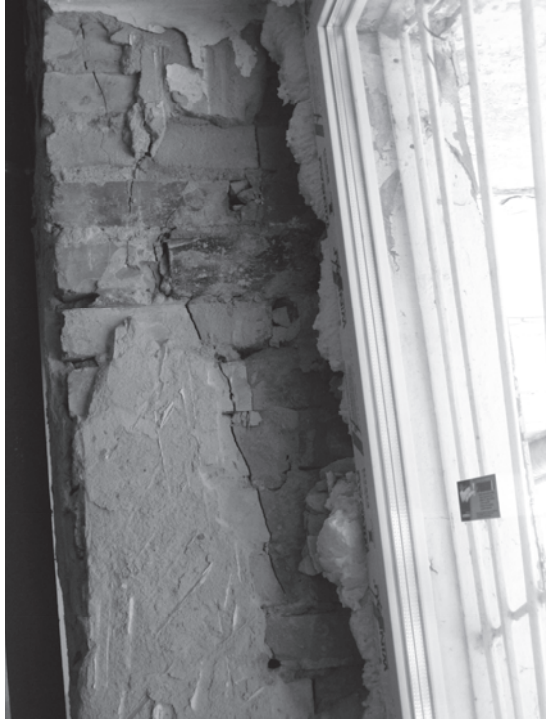
Фото 5. Тріщини в кладці простінка

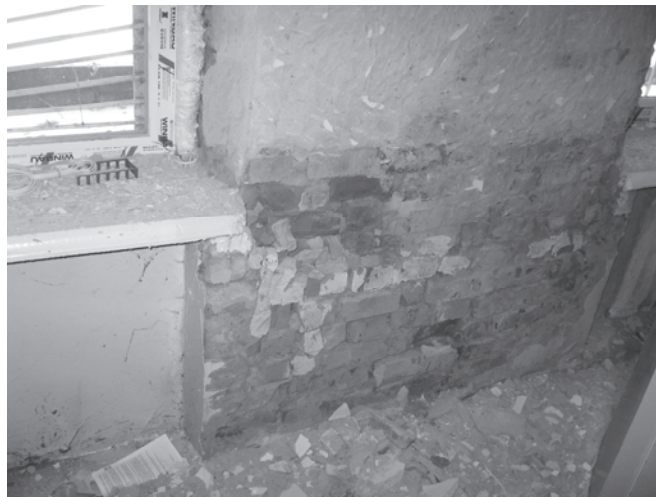
Фото 6. Зволоження та руйнування кладки стіни першого поверху

- виконати вимощення по периметру будівлі для запобігання подальшого зволоження фундаментів і кам'яної кладки стіни першого поверху;
- виконати горизонтальну гідроізоляцію стіни першого поверху за допомогою ін'єкцій розчину через просвердлені в ній отвори. Рекомендований розчин Maxclear Injection фірми DRIZORO, або ж матеріали аналоги виробників Marei, Sika тощо;

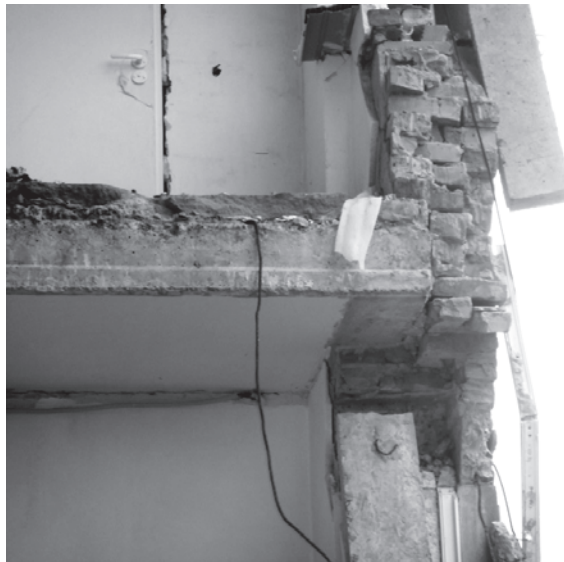
Частина плит перекриття будівлі мають недостатню довжину обпирання на внутрішню стіну (6 см і менше). В комплексі з недостатньою міцністю кладки це може призвести до її зминання в опорних зонах плит та обвалу перекриття. На недостатню величину обпирання вказують проведені заміри в зоні обвалення, а також значна величина обпирання плити перекриття довжиною 5980 мм на зовнішню стіну (фото 7).

Фото 7. Величина обпирання плити перекриття на зовнішню стіну

Для запобігання зминанню цегляної кладки внутрішньої стіни в опорних зонах плит перекриття при недостатній їх довжині обпирання необхідно у верхній частині стіни по обидва її боки на всю довжину будівлі влаштувати по шару клейового розчину опорні швелери №16, з'єднавши їх стяжними болтами діаметром 16 мм з відстанню між ними в 300 мм.
