ТЕХНІЧНИЙ СТАН ДЕРЕВ'ЯНИХ ДАХІВ З ХОЛОДНИМ ГОРИЩЕМ БУДІВЕЛЬ ГРОМАДСЬКОГО ПРИЗНАЧЕННЯ

TECHNICAL CONDITION OF WOODEN ROOFS WITH A COLD ATTIC OF PUBLIC BUILDINGS

**Алексієвець В.І., к.т.н., Іванюк А.М., к.т.н., (Національний університет
водного господарства та природокористування, м. Рівне)**

**В статті наведено результати обстеження дерев'яних дахів з холодним
горищем будівель громадського призначення**

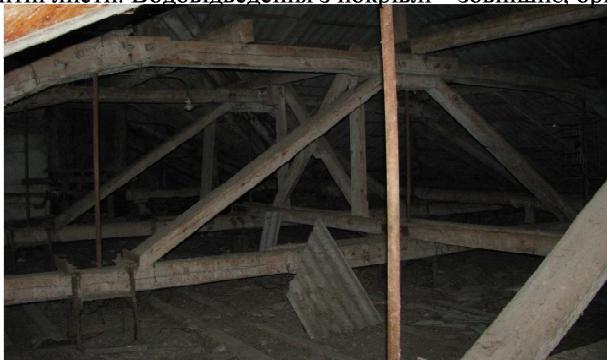
Будівля, що обстежувалася, має в плані П-подібну форму, з розмірами 18,1x16,08 м. Конструктивна система – стінова, з поздовжніми несучими стінами. Покрівля скатна, горищний дах з дерев'яною кроквяною системою та дерев'яними фермами (рис. 1), в якості покриття – хвилясті азbestоцементні листи. Водовідведення з покрівлі – зовнішнє, організоване.

Рис. 1. Загальний вигляд дерев'яних конструкцій покрівлі ЗОШ №7 м. Дубно

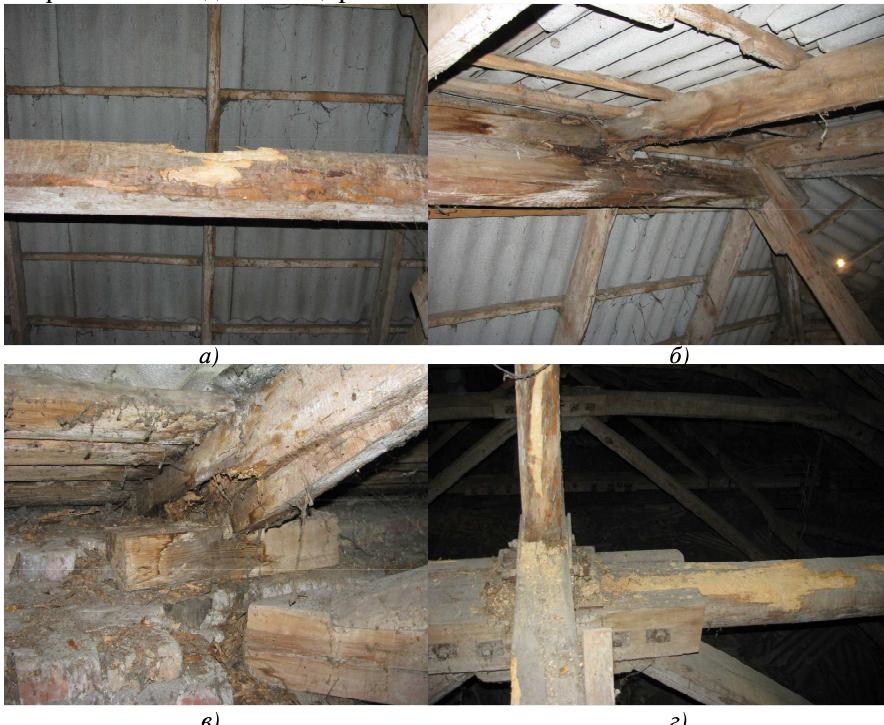
На хвилястому азбестоцементному покритті виявлені наступні дефекти та пошкодження: протікання в окремих місцях, масові просвіти по периметру будівлі, ослаблення кріплення листів до обрешітки, відставання і викривлення гребеневих листів (рис. 2 а,б). В цілому технічний стан покриття 3 – незадовільний, фізичний знос 60%.

Рис. 2. Дефекти та пошкодження дерев'яних конструкцій покрівлі ЗОШ №7
м. Дубно

Дефекти та пошкодження окремих елементів крокв є: ураження гнилизною деревини мауерлату та кінців крокв, зволоження деревини, прогин крокв, ураження жучком деревини (рис. 2 в,г). В цілому технічний стан дерев'яних крокв 4 – ветхий, фізичний знос 65%.

Дефекти та пошкодження окремих елементів ферм є: послаблення з'єднань у вузлах, ураження жучком деревини, в окремих елементах понад 50%, поперечного перерізу (рис. 2 г), розрізання тріциною елементів ферми на 2/3 ширини. В цілому технічний стан дерев'яних ферм 4 – ветхий, фізичний знос 70%.

Дефекти та пошкодження інших конструктивних елементів кроквяної системи (підкроквяні ферми, стійки, затяжки, лежні, обрешітка) є ураження жучком деревини, зволоження та загнивання деревини тощо (рис. 2 а). В цілому технічний інших конструктивних елементів 3 – незадовільний, фізичний знос 60%.

Загальний технічний стан досліджуваної покрівлі Старого корпусу ЗОШ №7 в м. Дубно, класифікується за четвертим ступенем як ветхий (ступінь пошкоджень 63%). Стан несучих конструктивних елементів аварійний, а не несучих – дуже ветхий. Обмежене виконання елементами будинку своїх функцій.

В результаті перевірочных розрахунків кроквяної системи та ферм покриття було встановлено, що умови міцності та деформативності виконуються для суцільного непошкодженого поперечного перерізу крокви з запасом 17 %. Пошкодження деяких крокв становить понад 17%, тому при таких навантаженнях і геометричних характеристиках несуча здатність крокв не забезпечується. Запас міцності елементів ферм від 16 до 62%. Враховуючи пошкодження та дефекти, які зменшують розрахункові перерізи окремих елементів ферм понад 50%, несуча здатність ферм на дію навантажень не забезпечена.

За результатами обстеження та розрахунків було прийнято рішення про виконання ремонтно-відновлювальних заходів: в місця послаблення кладочного розчину карнизов провести їх розчищення на глибину 50-90 мм з послідувачим шпаруванням швів складним цементним розчином складу 1:3 (не нижче М100), відновлення цегляної кладки карнизов в місцях їх

руйнування, відновлення штукатурного шару карнізів, повна заміна системи зовнішнього водовідводу, повна заміна покриття (абестоцементних листів), повна заміна обрешітки, часткової заміни кроквяної системи та заміна окремих дерев'яних елементів ферм, виконання заходів з вогнезахисної обробки деревини, захисту деревині від гниття та ураження жучками.

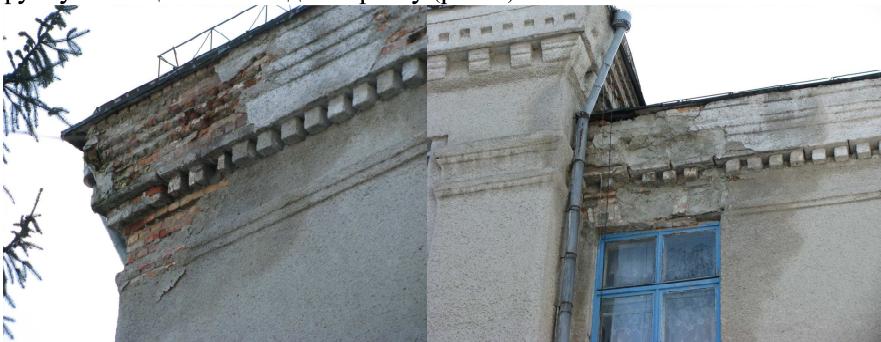
При обстеженні було виявлено пошкодження системи зовнішнього водовідводу, про що свідчать замочування і відпадання штукатурки та руйнування цегляної кладки карнизу (рис. 3).

Рис. 3. Замокання карниzu ЗОШ №7 м. Дубно

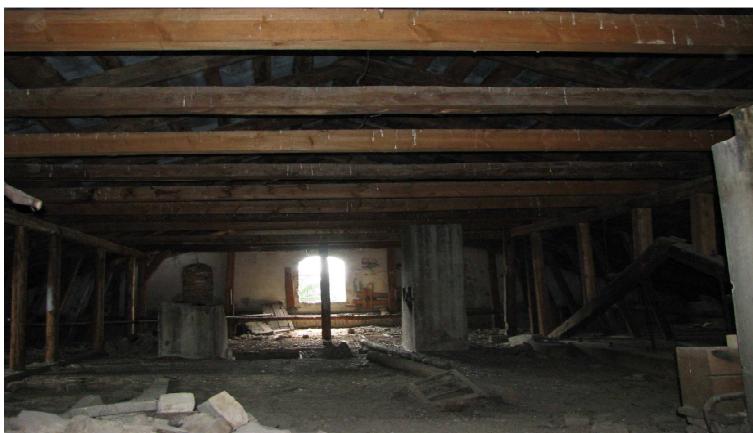
Рис. 4. Загальний вигляд дерев'яних конструкцій покрівлі адміністративної будівлі в м. Дубно

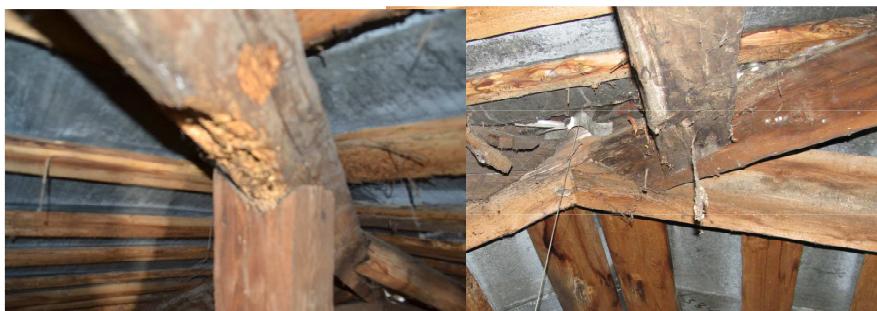
Ще одним об'єктом обстеження був дерев'яний дах *адміністративної будівлі міграційної служби в м. Дубно*. Конструкція даху складається з дерев'яних крокв розташованих з кроком 1,1 м та поперечним перерізом 100x150 мм, що опираються безпосередньо на маурлати, які вкладені по поздовжніх зовнішніх стінах, в якості покрівлі – металеві листи. Загальний вигляд конструктивної схеми даху наведено на рис. 4 Основними дефектами і пошкодженнями є: ураження гнилизою деревини маурлатів, крокв, обрешітки, ураження жучком деревини деталей даху, тріщини в кров'яних ногах, зволоження деревини внаслідок протікання покрівлі (рис. 5).

Рис. 5. Ураження гниллю деревини деталей даху адміністративної будівлі в м. Дубно

Для забезпечення експлуатаційної надійності та нормального функціонування досліджуваної будівлі при подальшій її експлуатації рекомендовано виконати комплекс ремонтних робіт даху: демонтаж непридатних до експлуатації дерев'яних елементів даху (крокв, затяжок, мауерлатів), установка непошкоджених аналогічних, антисептична обробка деревини, повна заміна металевого покриття.
