ТЕХНІЧНИЙ СТАН, РЕКОНСТРУКЦІЯ ТА ПІДСИЛЕННЯ КОНСТРУКЦІЙ, БУДІВЕЛЬ І СПОРУД

**АНАЛІЗ НАСЛІДКІВ ЗЕМЛЕТРУСІВ ДЛЯ КАРКАСНО-КАМ'ЯНИХ
БУДІВЕЛЬ**

Стаття присвячена аналізу характерних руйнувань каркасно-кам'яних будівель після землетрусів. Розглядається поведінка основних конструктивних елементів каркасно-кам'яних будівель при сейсмічних впливах.

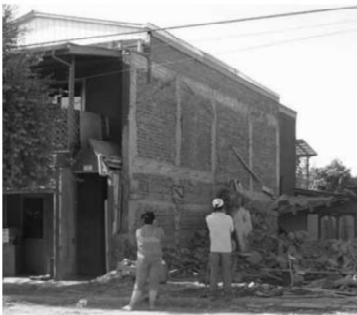
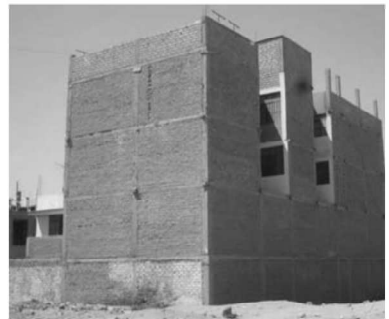
Рис.1. Каркасно-каменные здания после последних значительных землетрясений: а) 2000г. Маул, землетрясение в Чили (М.О. Moroni Yadlin); б) 2007г. Писко, Землетрясения в Перу (D. Quiun) [6]

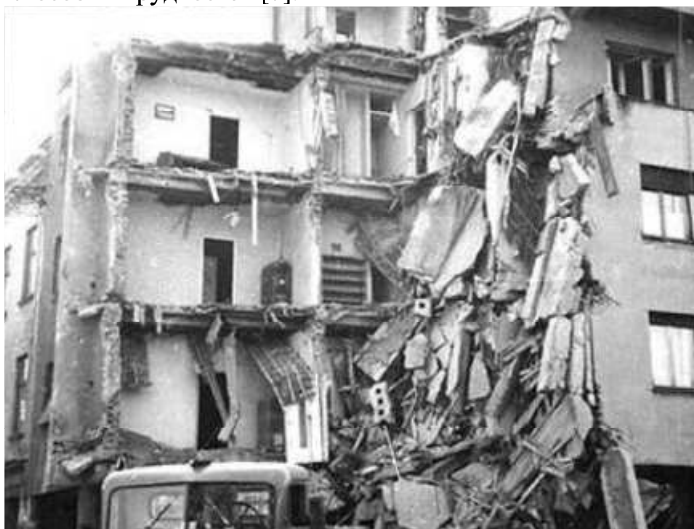
27 октября 1969 г. в Бане Луки (Югославия) произошло землетрясение интенсивностью 8-9 баллов. Кирпичные здания без антисейсмических мероприятий по сравнению со зданиями с железобетонными поясами получили сильные повреждения, а в зданиях с железобетонным каркасом и кирпичным заполнением повреждения были либо по контуру заполнений, либо диагональные трещины в самом заполнении с местными повреждениями колонн нижних этажей. Ремонт каркасных зданий не представлял особых трудностей [7].

Рис. 2. Землетрясение 27 октября 1969 г. в Бане Луки (Югославия)

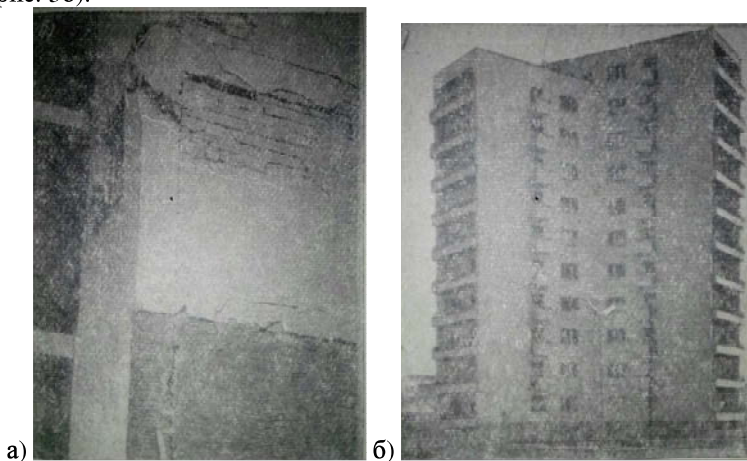
В большинстве случаев повреждения ограничивались отслоением штукатурки, появлением трещин по контуру заполнения (рис. 3а). В некоторых случаях, кроме контурных трещин, появились трещины в кладке междуоконных поясов и диагональные в сплошных панелях. В единичных случаях повреждению подвергались железобетонные элементы каркаса. Такие повреждения отмечались в зоне сильного ослабления стен проемами и в выступающих частях.

Каркасные здания с кирпичным заполнением хорошо перенесли землетрясение даже в тех случаях, когда они имели сложную конфигурацию плана (рис. 3б).

Рис 3. Последствия землетрясения в Скопле (Югославия) 26 июля 1963г; а) повреждение каркаса и контурных швов в выступающей части здания; б) уцелевшее здание со сложным планом

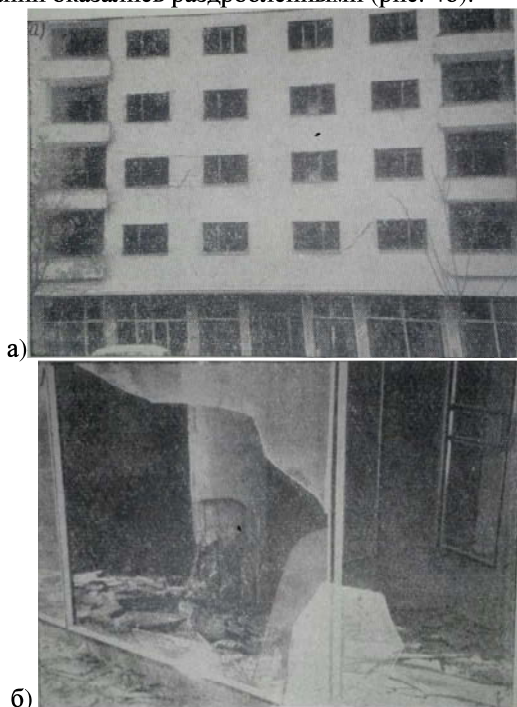
Иначе вели себя здания, в пределах первого этажа которых заполнение каркаса в большом количестве панелей отсутствовало. Такие здания близки по своей жесткости к так называемым зданиям с гибким первым этажом. На рис.4а показано одно из таких зданий после землетрясения. Можно

утверждать, что от полного обвала здание спасли небольшие участки заполнения внутренней стены. Верхние и нижние узлы железобетонных колонн в этом здании оказались раздробленными (рис. 4б).

Рис. 4. Последствия землетрясения в Скопье (Югославия) 26 июля 1963г; а) наклон каркаса первого этажа с сильно ослабленным заполнением; б) разрушение опорных участков колонн этого этажа

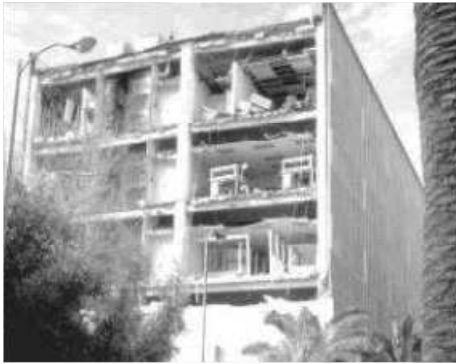
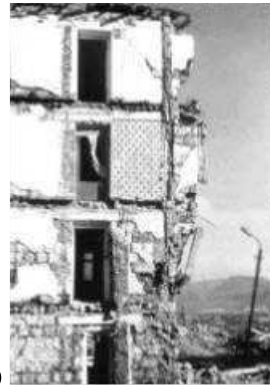
Наблюдались многочисленные разрушения торцовых частей зданий, при землетрясениях в Турции, Румынии, Бухаресте, Лос-Анжелесе, Кобе. Это подтверждают и авторы статьи, проводившие макросейсмические обследования сейсмических событий в г. Петропавловске-Камчатском, в зоне бедствия Спитакского землетрясения, в г. Нефтегорске, и выполнявшие их анализ. Во многих случаях это вызвано поворотом перекрытий зданий относительно вертикальной оси, когда центры сил инерции и упругости не совпадают. Тем не менее, эффект кручения наблюдается также и в зданиях с идеальным архитектурно-планировочным решением, в которых предусмотрено симметричное во всех направлениях распределение масс и жесткостей [14]. Это и представлено на рис. 5.

а) Турция, 1998 г., фото из статьи Егупова К. В.; б) Ленинакан, 1988 г., фото Клячко М. А.

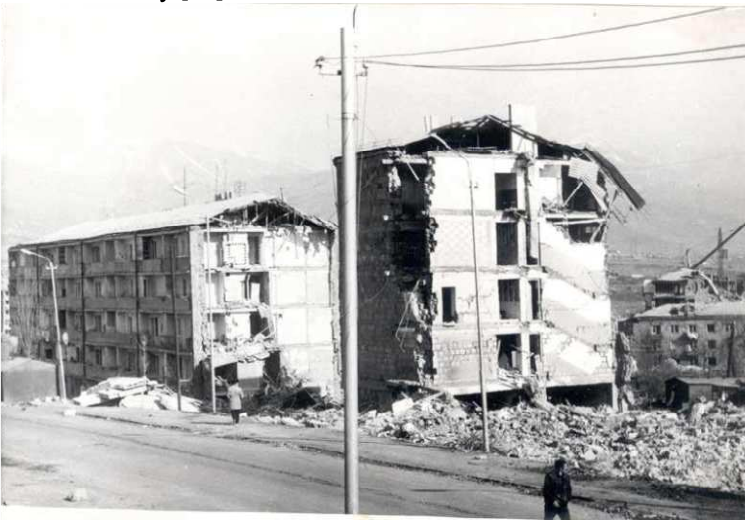
Рис. 6. Последствия землетрясения в г.Спитак,1989г

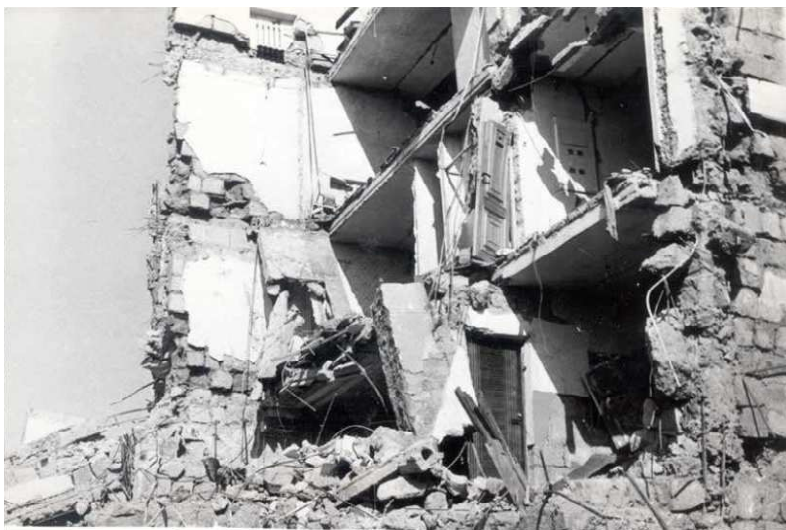
Рис. 7. Последствия землетрясения в г.Спитак, 1989г
