АНАЛІЗ ПРИЧИН ТРІЩИНОУТВОРЕННЯ В ЗОВНІШНІХ ЦЕГЛЯНИХ СТІНАХ З МІСЦЕВИМИ ПОТОВЦЕННЯМИ

Рожко В.Н., к.т.н., доцент, Кузнецова І.Г., студент (Полтавський національний технічний університет імені Юрія Кондратюка, м. Полтава)

Результати обстеження. В процесі обстеження гуртожитку №2 Вищого Державного навчального закладу України "Українська медична стоматологічна академія" було виявлено часткове обвалення зовнішнього шару кладки одного з простінків, а також чисельні тріщини в простінках в місцях потовщення.

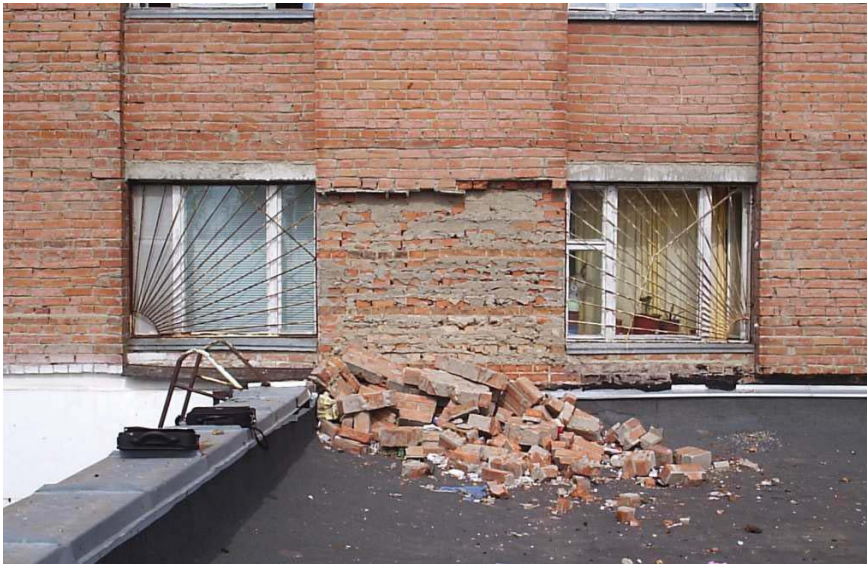
Рис. 1. Часткове обвалення зовнішнього шару кладки одного з простінків зовнішньої несучої стіни

В зв'язку з тим, що при виконанні робіт нульового циклу були допущені відхилення при влаштуванні стін підвалу із фундаментних залізобетонних блоків, в зовнішніх стінах першого поверху зі сторони тильного фасаду утворився напуск кладки над цоколем від 80 до 120 мм на ділянках, де товщина стіни складає 640 мм. Саме в цих місцях було зафіксовано тріщини та обвалення зовнішнього шару одного з простінків.

При лабораторному випробуванні відібраних зразків цегли та розчину виявлено, що фактична марка цегли М50, а цементно-піщаного розчину – М25.

Повірочні розрахунки простінку першого поверху зовнішньої стіни показали, що в момент початку тріщиноутворення фактичне навантаження на простінки першого поверху складало 63% від несучої здатності. Таким чином пояснити появу тріщин та відшарування зовнішнього шару кладки перевантаженням не представляється можливим.

Схожість характеру тріщиноутворення та руйнування вказує на різну деформативність по лінії примикання основної кладки та слабонапруженої звисаючої частини кладки та різні деформації повзучості цих ділянок кладки.

Додатковими чинниками утворення тріщин при зрізі є незначна міцність цегли на згин перев'язочних тичкових рядів, їх недостатня кількість та незадовільна якість виконання кладки [3].

В практиці сучасного проектування та будівництва задля архітектурної виразності часто приймається менша товщина фундаменту, ніж товщина стіни першого поверху, а також місцеві потовщення стін. В зв'язку з цим необхідно обмежувати величини діючих навантажень або вживати конструктивні заходи для запобігання утворення тріщин:

— використання кам'яних матеріалів для тичкових рядів з високою міцністю на згин;

— збільшення кількості тичкових рядів;

— використання розчину високих марок;

— укладання арматури, що з'єднує зовнішній шар з основною кладкою.

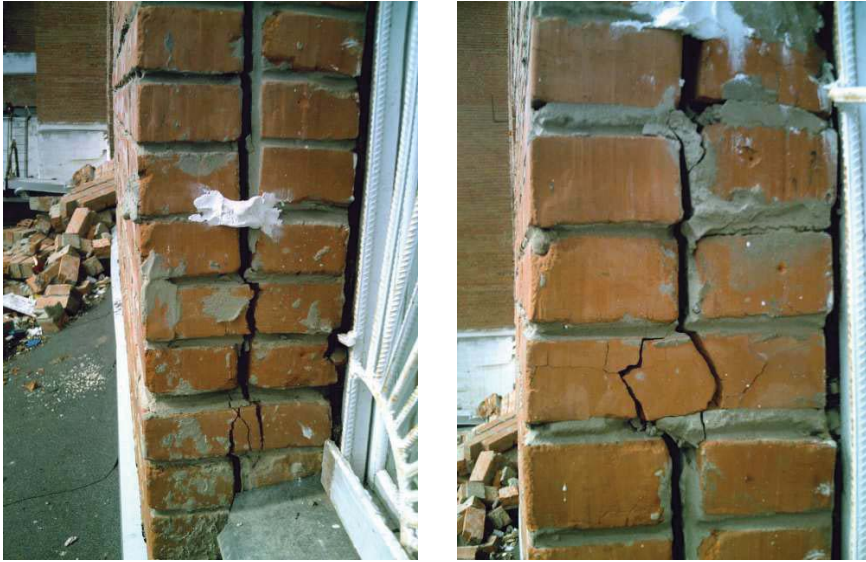
Рис. 2. Чисельні тріщини в простінках в місцях потовщення
