АВАРИЙНИЙ СТАН 9-ТИ ПОВЕРХОВОЇ ЖИТЛОВОЇ БУДІВЛІ ПО ВУЛ. СОБОРНОСТІ, 20 У М. ЛУЦЬК

Караван В.В., к.т.н., Борисюк О.П., к.т.н., (Національний університет водного господарства та природокористування, м. Рівне)

Наведені результати обстеження цегляної 9-ти поверхової житлової будівлі в аварійному стані, проаналізовано причини аварійного стану, подано рекомендації по усуненню наслідків.

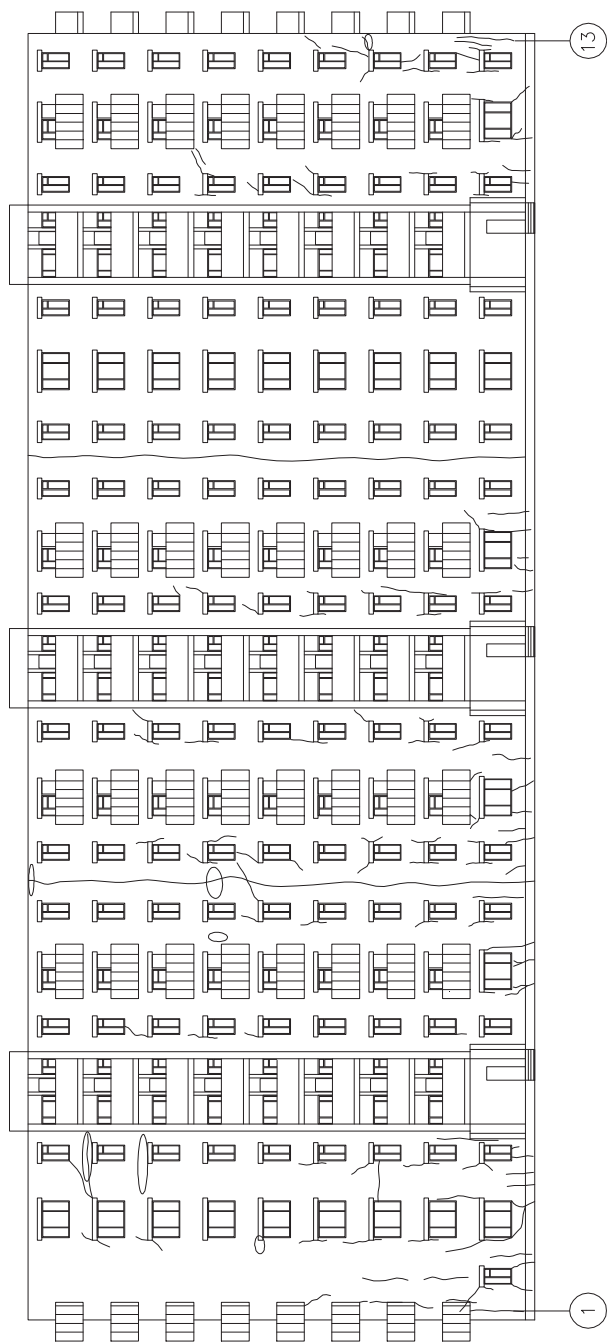
Рис. 1. Карта дефектів по фасаді будівлі (вісь А)

Результати візуального обстеження будівлі. За результатами огляду було встановлено, що зовнішні несучі стіни мають вертикальні тріщини по всій висоті будівлі (відокремлюють під'їзди), а також в простінках в межах висоти одного, або декількох поверхів; вертикальні та похилі тріщини, що беруть початок від залізобетонних перемичок і розповсюджуються вище та нижче них; ділянки зруйнованої цегляної кладки (див. рис. 1, фото 2). Частина тріщин в стіні є наскрізними, а ряд їх переходить і на цоколь будівлі. Найбільше тріщин зафіксовано в зовнішній стіні по осі А (рис. 1), значно менша їх кількість по осі В(Г) та в торцевій самонесучій стіні по осі 13.

За результатами обстеження характер тріщиноутворення (див. рис. 1, 2) та деформацій конструкцій вказує на просідання фундаментів та основ під будівлею.

будівлі. В результаті відбулося додаткове нерівномірне осідання частини фундаменту і будівлі з розкриттям тріщин по висоті. Найбільше тріщин зафіксовано в стіні по осі А (рис. 1), розташованій безпосередньо близько до свердловин, в яких відбулося проникнення ґрунту. Максимальні величини осідань сягнули 10 см.

В зовнішній стіні по осі А, де проходять вертикальні тріщини на всю висоту будівлі (див. рис. 1), закріпити дюбелями Ø10 мм металеві накладки – 1000×50×4 мм з кроком 500 мм з наступним оштукатуренням ділянок підсиленних стін цементно-піщаним розчином марки М100 по сітці. Перед виконанням посилення виконати ін'єкцію тріщин в стінах, що перевищують 2 мм, розчином на клейкій основі марки не нижче М100. Тріщини з шириною розкриття менше 2 мм оштукатурити аналогічним розчином.

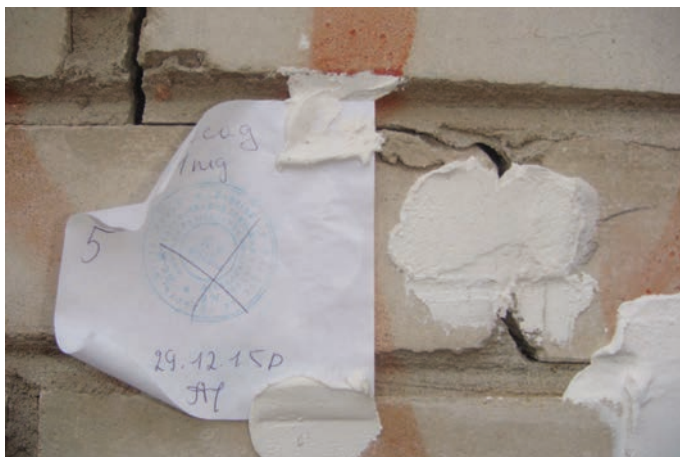
Фото. 2. Тріщини в кладці зовнішньої стіни будівлі, встановлення маяків

грудня місяця 2015 року, коли в безпосередній близькості до будівлі розпочалося нове будівництво багатоквартирного житлового будинку на території, де раніше виконувалися будівельні роботи (згодом припинені), а саме в той час було влаштоване пальове поле з забивних залізобетонних паль. Після призупинення нового будівництва тріщини не розвивалися у часі, на що вказують поставлені маяки (див фото 2).

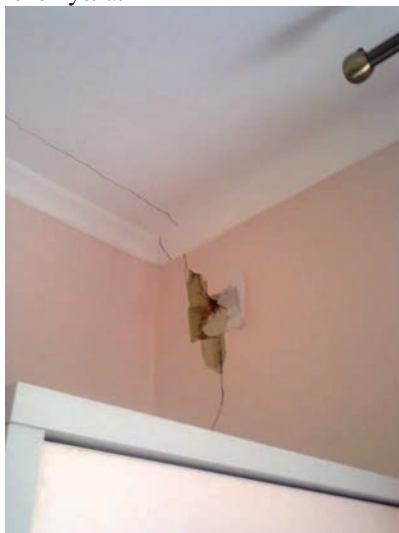
При поповерховому огляді в середині будинку виявлені тріщини у швах між плитами перекриття з тенденцією зменшення їх кількості на вищих поверхах (див. рис. 2, фото 3). Тріщини з перекриття часто переходять на зовнішні та внутрішні несучі стіни (фото 3). Зафіксовані тріщини в простінках, під вікнами та поздовжні тріщини в перемичках віконних проїомів у квартирах мешканців. У квартирах на 1-му та 7-му поверхах першого під'їзду зафіксували також поздовжні тріщини в підлозі. На всіх поверхах усіх під'їздів будинку наявні вертикальні тріщини в капітальних стінах сходово-ліфтового вузла.

Фото. 3. Тріщина, що переходить з перекриття на зовнішню несучу стіну

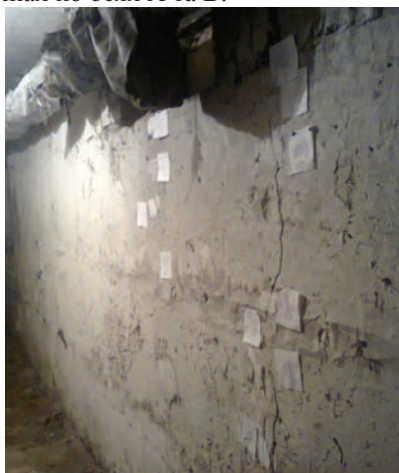
У внутрішніх та зовнішніх стінах підвалу, складених з фундаментних блоків, виявлені вертикальні тріщини (див. фото 4). В плитах перекриття підвалу 1-го під'їзду зафіксовані поздовжні тріщини на рівні робочої арматури, що по міццю співпадають з тріщинами у стінових блоках.

Рис. 4. Тріщина в зовнішній стіні підвалу

Щоб забезпечити нормальну експлуатацію 9-ти поверхового житлового будинку було прийнято рішення про виконання підсилення конструкцій, починаючи з фундаментів. Для цього рекомендується влаштувати залізобетонні пояси перерізом 600×100(200) мм з дрібнозернистого важкого бетону класу С30/35 у викопаних траншеях по обидва боки внутрішньої стіни підвалу та по периметру будівлі з зовнішньої сторони. Пояси армуються п'ятьма стержнями (тяжі) Ø18 А500С, які попередньо напружуються за допомогою натяжних муфт. Залізобетонні пояси обперти на подушки збірних фундаментів.
