**АВАРІЙНИЙ СТАН 9-ТИ ПОВЕРХОВОГО ЖИТЛОВОГО БУДИНКУ
У М. ВИННИКИ ЛЬВІВСЬКОЇ ОБЛАСТІ**

**STATE OF EMERGENCY 9-STOREY RESIDENTIAL BUILDING IN
VINNIKI, LVIV REGION**

Караван В.В., к.т.н., доцент; Борисюк О.П., к.т.н., професор
(Національний університет водного господарства та природокористування, м.
Рівне)

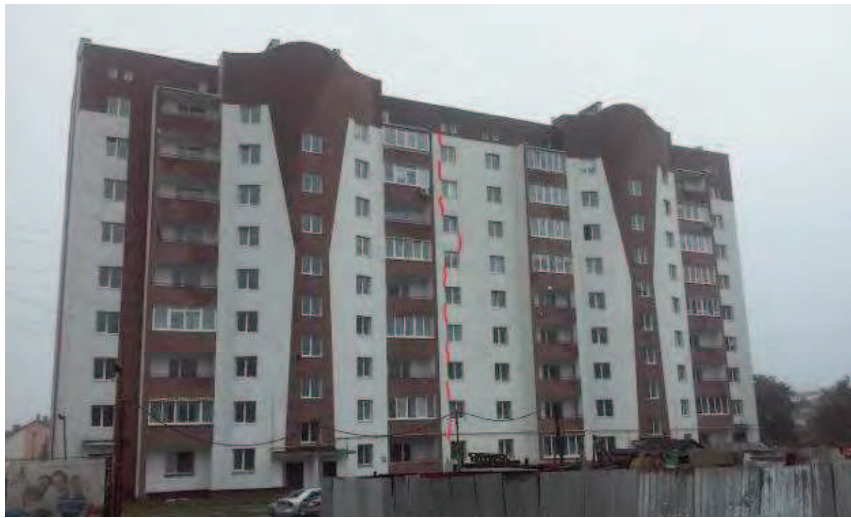
Фото. 1. Фасад будівлі з тріщинами на висоту поверхів

За результатами візуально обстеження на фасаді будівлі були виявлені вертикальні тріщини у зовнішніх несучих стінах (див. фото 1). Вимощення по периметру будівлі частково зруйноване, у бетоні виникли тріщини від просідання основи та порушення технології влаштування. Поверхня вимощення на ділянках мала ухил в бік будівлі, що призводило до замокання конструкцій зовнішніх стін, між вимощенням та стінами будівлі зафіксовані значні зазори.

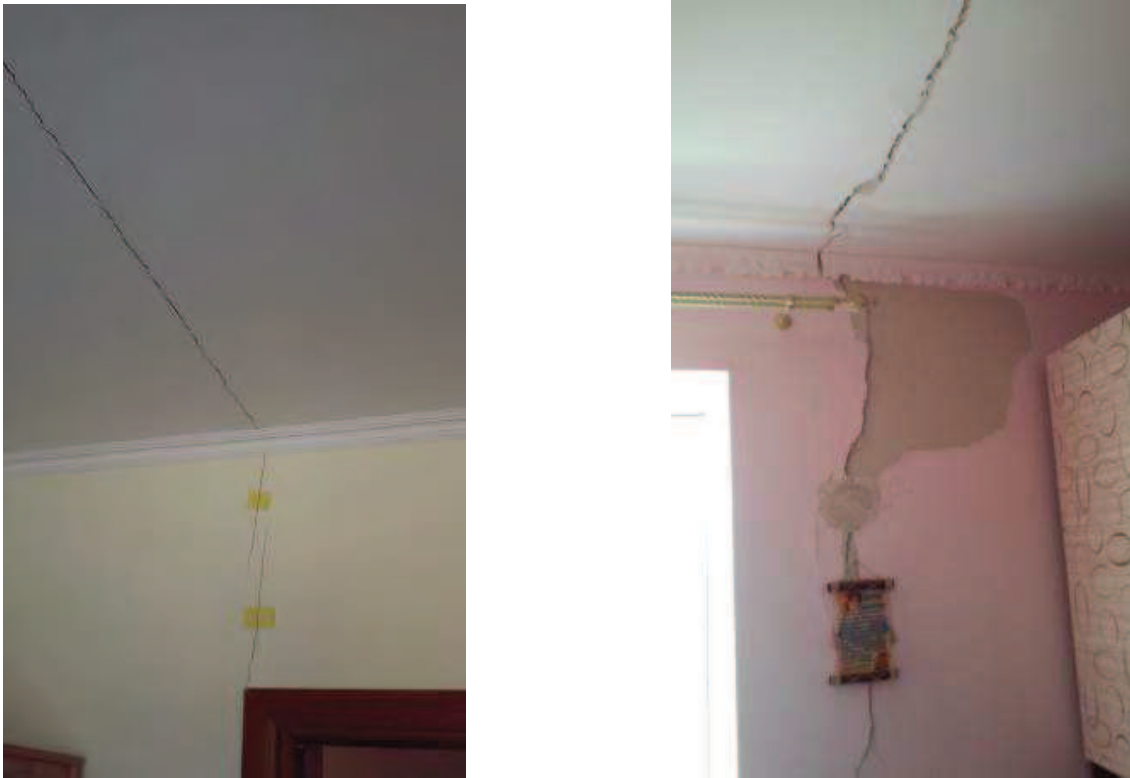
При обстеженні несучих конструкцій надземної частини будівлі були виявлені тріщини по швам багатопустотних плит у міжповерхових перекриттях. Тріщини від перекриття переходять на несучі стіни та перегородки, велика їх кількість виявилась наскрізними (див. фото 2). У зовнішніх несучих стінах тріщини утворилися в простінках, над та під віконними пройомами (фото 2, 3). Візуальне обстеження виявило наявність тріщин у перегородках по поверхах будівлі, що утворились над дверними пройомами та під тріщинами у перекриттях.

Фото. 2. Тріщини у перекритті, що переходять на несучі стіни будівлі

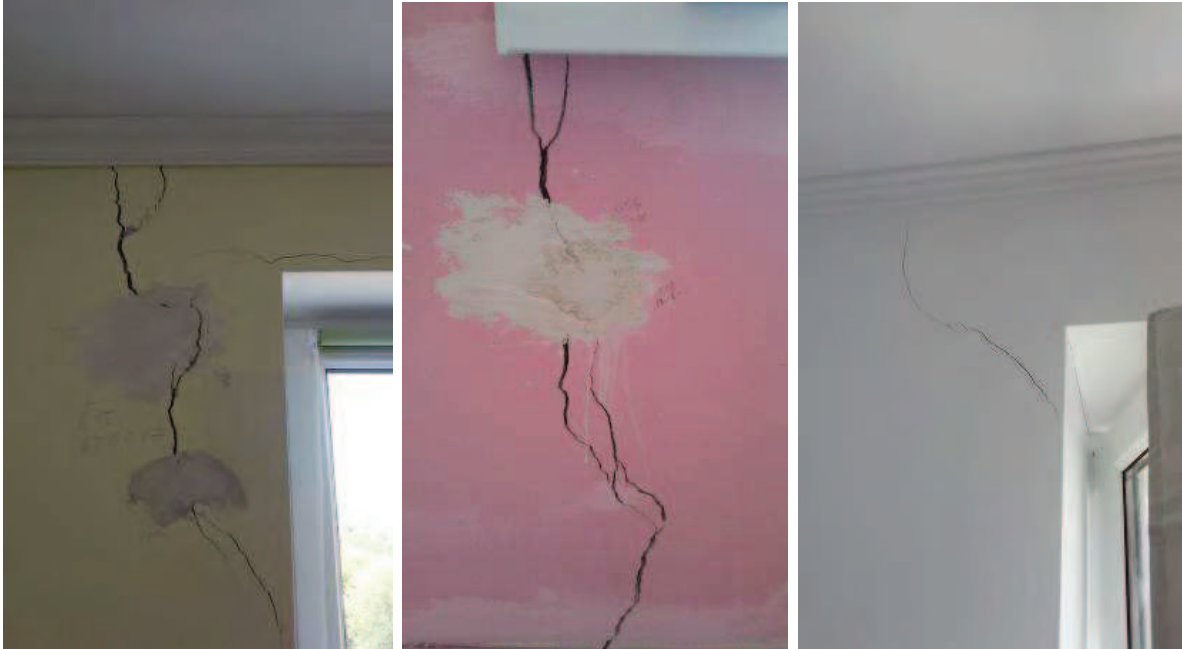
Візуальний огляд будівлі та аналіз виявлених дефектів і пошкоджень у її несучих конструкціях вказав на загальну тенденцію збільшення кількості тріщин та ширини їх розкриття з підвищенням поверховості, при цьому саме конструкції 1-ї секції будинку зазнали найбільших ушкоджень. Так на 1...5-му поверхах 1-ї секції будівлі максимальна ширина розкриття тріщин у несучих стінах становила 7 мм, а з 6-го по 9-й поверх – 18 мм. Слід зауважити, що на 4-му та 5-му поверхах кількість та ширина розкриття тріщин у несучих конструкціях зменшувалась, що можна пояснити стримуючою дією влаштованого монолітного залізобетонного поясу на рівні

перекриття 4-го поверху. У перекритті 9-го поверху монолітний пояс відсутній, що негативно вплинуло на процеси утворення та розвитку існуючих тріщин. У будівлі ліфтово-сходові клітки з капітальними стінами є ядрами жорсткості, що стримало деформації у несучих конструкціях в центральній частині секцій і не допустило утворення тріщин у них.

Фото. 3. Тріщини у зовнішніх несучих стінах будівлі

Стіни з тріщинами 1...4-го поверхів будівлі рекомендовано посилити ін'єкцію цементно-піщаного розчину марки не нижче М100 на клейкій основі (типу «Ceresit») у тріщини під тиском 0,5-0,8 атм. Тріщини у несучих стінах по поверхнях будівлі, ширина розкриття яких менше за 2 мм, та тріщини у перегородках оштукатурити аналогічним розчином.

Зовнішні та внутрішні несучі стіни з тріщинами 5...9-го поверхів та технічного поверху будівлі рекомендовано посилити у місцях проходження тріщин двобічними металевими накладками на дюбелях. Для цього перед початком виконання робіт необхідно очистити місця підсилення у стінах в середині будівлі від штукатурки, матеріалів оздоблення, зруйнованих часток кам'яної кладки, пилу тощо, а поверхню зовнішніх стін на фасадах в місцях влаштування накладок відкрити до цегляної площини. У тріщини торкретувати цементно-піщаний розчин марки не нижче М100 на клейкій основі під тиском 0,5-0,8 атм. Накладки з листової сталі мінімального розміру -50×4 мм і довжиною з розрахунку заведення за тріщину у стіні на відстань не менше ніж 500 мм кріпити до конструкції стіни дюбелями 10×100 мм. Відстань між накладками по висоті стін має не перевищувати 500 мм. Після виконання робіт по підсиленню, металеві елементи захищаються від корозії шляхом оштукатурення цементно-піщаним розчином по сітці.
