**ЗАБЕЗПЕЧЕННЯ ПРОСТОРОВОЇ СТІЙКОСТІ ПРИ РЕКОНСТРУКЦІЇ ЖИТЛОВИХ БУДИНКІВ МИНУЛИХ РОКІВ ЗАБУДОВИ**

**Об'єкт дослідження** – триповерхова будівля № 43 б з підвалом і горищем, що не експлуатується по вулиці Троїцькій в місті Одесі. Побудована в 1901-03 рр. архітектором А. Р. Рейхенбергом. На час обстеження в будинку частково були розташовані житлові квартири і офіси, значна частина другого і третього поверхів не експлуатувалась. В кінці 90-х років 20 століття внаслідок аварії котельній, розташованій в підвалі, стався порив водонесних комунікацій і підтоплення стрічкових фундаментів з вапняка-черепашника, що призвело до нерівномірних осідань основ і значних тріщин в несучих стінах по всій висоті будівлі.

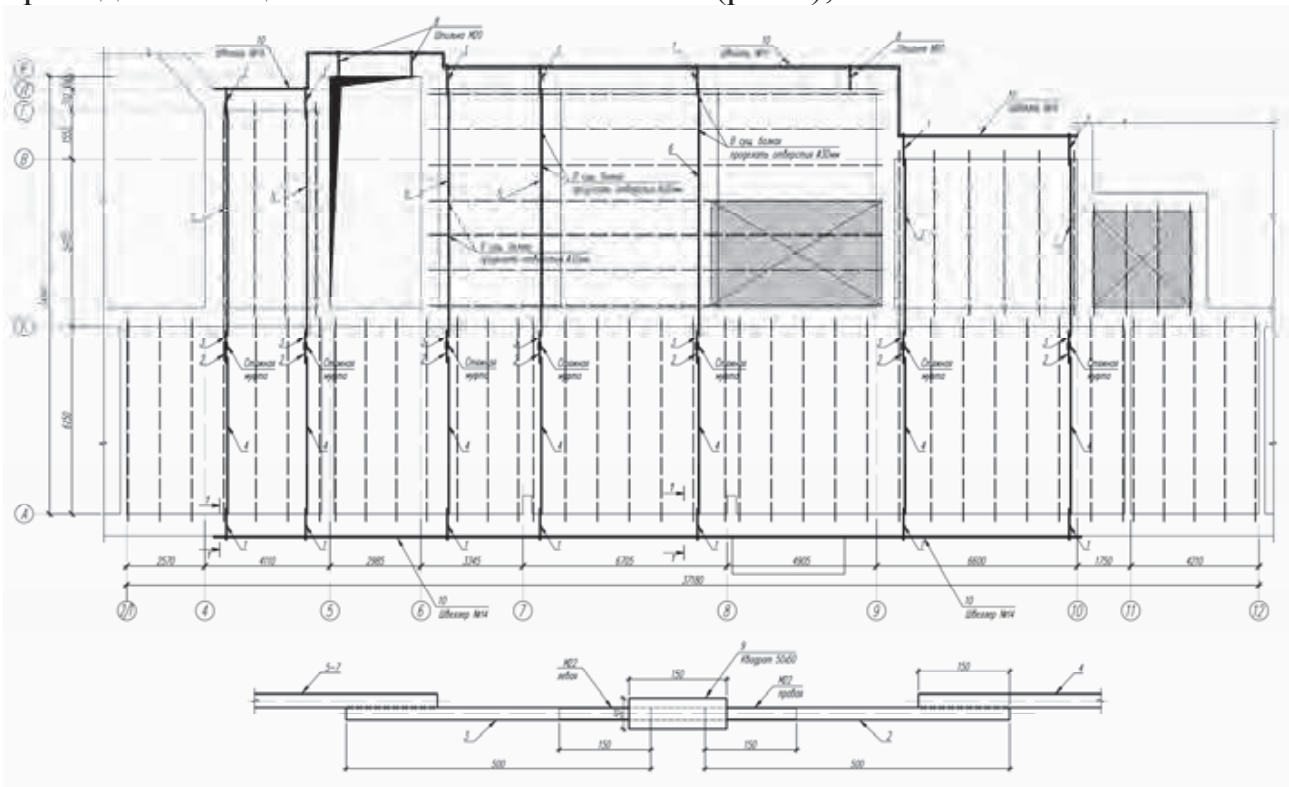
Рис. 1. Схема влаштування тяжів в площі перекриттів

Окремо слід виділити заходи щодо забезпечення просторової стійкості і жорсткості всієї будівлі, порізаної наскрізними тріщинами на окремі блоки:

- об'єднання повздовжніх і поперечних стін шляхом підсилення сталевими напруженими тяжами з натяжними пристроями в рівні перекриттів першого і третього поверхів. Відстань між тяжами приймали 4-6 м, щоб на один тяж припадала площа стіни не більше ніж  $20 \text{ м}^2$  (рис.1);
