ПРИМЕНЕНИЕ ГЕОРАДИОЛОКАЦИОННОГО МЕТОДА ПРИ ИССЛЕДОВАНИИ ДЕФЕКТОВ ВИСОКИХ НАСЫПЕЙ ЖЕЛЕЗНОДОРОЖНОГО ЗЕМЛЯНОГО ПОЛОТНА

д.т.н., проф. Петренко В.Д. , к.т.н. Харлан В.И.,
к.т.н. доц. Косяк В.Н., инж. Ковалевич В.В.***

** Днепропетровский национальный университет железнодорожного транспорта им. акад. В.Лазаряна, г. Днепропетровск
** Львовская железная дорога, г. Львов*

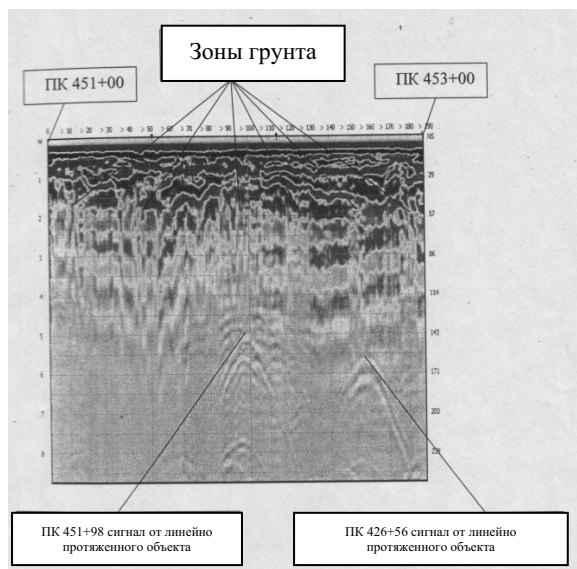
При георадарном зондировании обнаружены на глубинах 5-6,7 м линейно протяженные объекты, которые являются старыми дренажными прорезями. Над ними, как выяснено при анализе годографов, находятся зоны либо разуплотненных, либо переувлажненного грунта (Рис. 1).

Рис. 1. Годограф колебаний при прозвучивании земполотна:
 - по оси абсцисс – расстояние в м;
 - по оси ординат – глубина в м.

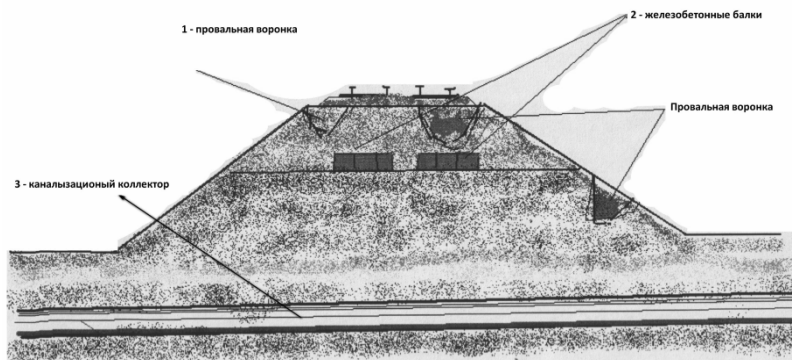
Одним из важных объектов на участке Красное-Львов, имеющего большое место, является земполотно над канализационным коллектором (рис.2). Земполотно представлено насыпью высотой 10 м с криволинейными в плане двумя путями. Под углом 45° к оси пути под насыпью проложен канализационный коллектор на глубине 16 м от головки рельса. Его проходка проводилась щитовым способом в водонасыщенных грунтах, имеющих

пльвинные свойства (супеси и мелкозернистые пески) и попадавших вовремя работы щита в коллектор. Вследствие этого над коллектором образовались пустоты. Размещающиеся выше коллектора грунты обваливаются в эти пустоты, что способствуют разуплотнению грунтов насыпи, их провалу и образованию воронок, диаметром от 0,6 до 3,0м и глубиной от 0,7 до 2,0м.

*Рис. 2. Поперечное сечение земполотна с балками и коллектором:
1 – провальная воронка; 2 – железобетонные балки; 3 – канализационный коллектор.*

В последние годы активизировались осадки земполотна на этом участке, что проявляется в оседании пути и требует частого подъема и выравнивания пути.

Как показали георадарные исследования грунты над коллектором существенно разуплотнены, что может быть связано с суффозионными процессами и их выносом в сторону откосов насыпи.

Для предотвращения образования провальных воронок под каждый путь на глубине 1,6 м от бровки балластной призмы было проложено по три железобетонные балки длиной 8 м и сечением 0,8х0,8 м.
