**О ПРОБЛЕМАХ РЕКОНСТРУКЦИИ И ПРИЧИНАХ ОБРУШЕНИЯ  
ЧАСТИ ШЕСТИЭТАЖНОГО АДМИНИСТРАТИВНОГО КОРПУСА  
ИНСТИТУТА «ГИПРОЦЕМЕНТ» И КОЛОННАДЫ ГЛАВНОГО  
ВХОДА ЗДАНИЯ VIP-ТЕРМИНАЛА АЭРОПОРТА В Г.ХАРЬКОВЕ**

*к.т.н. Яровой С.Н.\*, асп. Горовыи А.И.\*, инж. Дорофеев Е.Ю.\*\*,  
к.т.н. Грик А.Р.\*\*\**

*\* ЧАО «Проектный и научно-исследовательский институт «Харьковский  
Промстройинпроект»,*

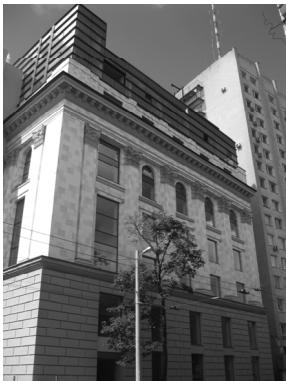
В начале работы по определению технического состояния после обрушения оставшейся части здания были определены фактические прочностные характеристики кирпича, раствора и бетона железобетонных конструкций. Фактическая прочность кирпича и раствора 1-го и 2-го этажей оказалась в два раза ниже проектной. В проекте реконструкции прочность кирпича принималась проектной (по результатам заключения института «Горстройпроект»).

В результате поверочных расчетов с учетом фактической прочности кирпича и раствора простенки по ряду И 4-го этажа не проходили на 13%, простенки 3-го этажа – на 75%, 2-го – в 2.8раза, 1-го – в 3.3 раза.

В результате поверочных расчетов основания с учетом надстройки двух дополнительных этажей и устройства нового дополнительного перекрытия установлено, что напряжения в грунте под подошвой ленточного фундамента на некоторых участках на 35% превышают расчетные значения сопротивления грунтов основания.

В результате поверочных расчетов перекрытий установлено, что монолитные железобетонные ригели перекрытий на некоторых участках в пределах четырех нижних этажей не способны воспринимать действующие нагрузки и их несущая способность по нормальным и наклонным сечениям ниже требуемой нормами.

Обобщая вышеизложенное можно констатировать, что при расчете не были учтены фактические прочностные характеристики материалов и реальные нагрузки на конструктивные элементы и основание.

Необходимо отметить, что центральная лестница и две шахты лифтов являлись ядрами жесткости и их демонтаж существенно уменьшил пространственную жесткость здания. Разборка же перекрытий для устройства новых лестниц, лифтов и аэрационных окон существенно снижала жесткость горизонтальных дисков. Разборка участков обвязочных балок по карнизу

Рис. 1. Здание института «Гипрощемент» после реконструкции.

По результатам обследования и поверочных расчетов были разработаны рекомендации по усилению и ремонту несущих строительных конструкций и технические решения по усилению.

Большинство простенков было рекомендовано усилить обоймой из уголков с обжатием простенков и подклиникой вертикальных элементов обоймы к железобетонным перекрытиям. Сечения элементов усиления было достаточно для восприятия нагрузки без простенков. Треугольники в простенках и стенах рекомендовано заинъектировать, на некоторых участках стены были стянуты при помощи металлических тяжей. На аварийном участке стены лестничной клетки 1-го этажа были установлены с двух сторон стены металлические фермы и нагрузка от стен вышележащих этажей была передана на каркас здания. После этого аварийная часть стены по небольшим участкам была переложена.

При восстановлении рухнувшего участка здания было рекомендовано для восприятия нагрузок от перекрытия использовать новый металлический каркас, по крайнему ряду балки перекрытия опирались на монолитные железобетонные колонны заделанные в кирпичные стены.

В настоящее время здание восстановлено и готовится к вводу в эксплуатацию (рис. 1).

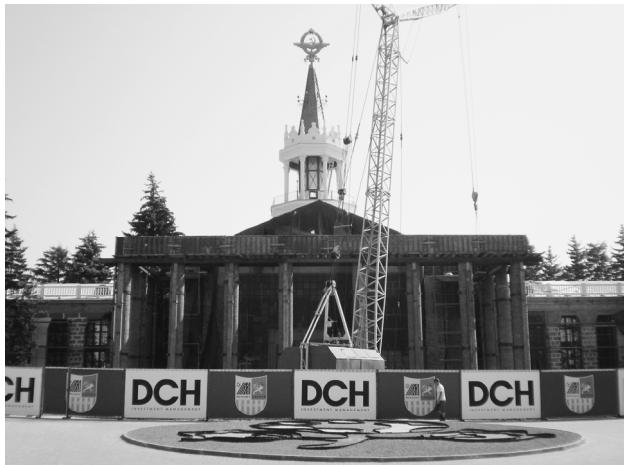
Самыми серьезными недостатками строительных работ было снятие цементной штукатурки (прочность М75, толщиной 50мм) с кирпичных колонн портиков (диаметр колонн 800мм), что привело к значительному снижению их несущей способности. Кирпичная кладка колон при снятии штукатурки была сильно повреждена. Также вдоль ленточных фундаментов под колонны на всю длину были выкопаны шурфы (траншеи) на глубину ниже подошвы фундамента. Эти работы выполнялись по рекомендациям авторского надзора. После дождя и попадания вод под фундаменты произошло обрушение колонн и портика главного входа.

Рис. 2. Реконструкция здания VIP-терминала аэропорта в г.Харькове.

При обследовании было рекомендовано немедленно засыпать шурфы (траншеи) и усилить оставшиеся колонны портиков железобетонными обоймами. Восстанавливаемые колонны рекомендовано выполнить железобетонными в кирпичной опалубке.

В настоящее время работы по восстановлению и реконструкции вошли в завершающую стадию (рис. 2).
