**ПРОМЫШЛЕННАЯ БЕЗОПАСНОСТЬ МЕТАЛЛИЧЕСКИХ
ДЫМОВЫХ ТРУБ КОМПРЕССОРНЫХ СТАНЦИЙ
МАГИСТРАЛЬНОГО ГАЗОПРОВОДА ПОСЛЕ ДЛИТЕЛЬНОГО
ПЕРИОДА ЭКСПЛУАТАЦИИ**

Магистральный газопровод «Кременчук – Ананьев – Черновцы – Богородчаны» введен в эксплуатацию в 1988 году. По трассе газопровода были построены три компрессорные станции – КС «Заднепровская», КС «Кировоградская» и КС «Южнобугская».

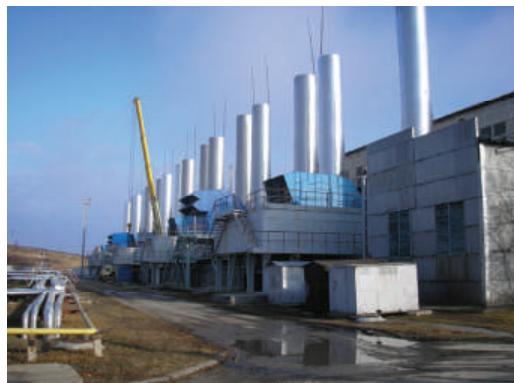
Рис. 1. Общий вид металлических дымовых труб турбоагрегатов КС «Заднепровская»

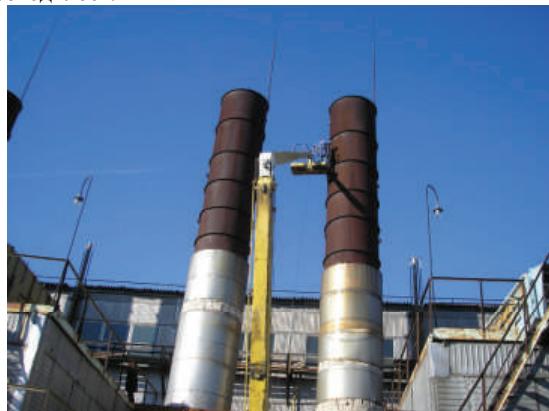
Рис.2. Проведение толщинометрии ствола трубы на отм. 20.00м

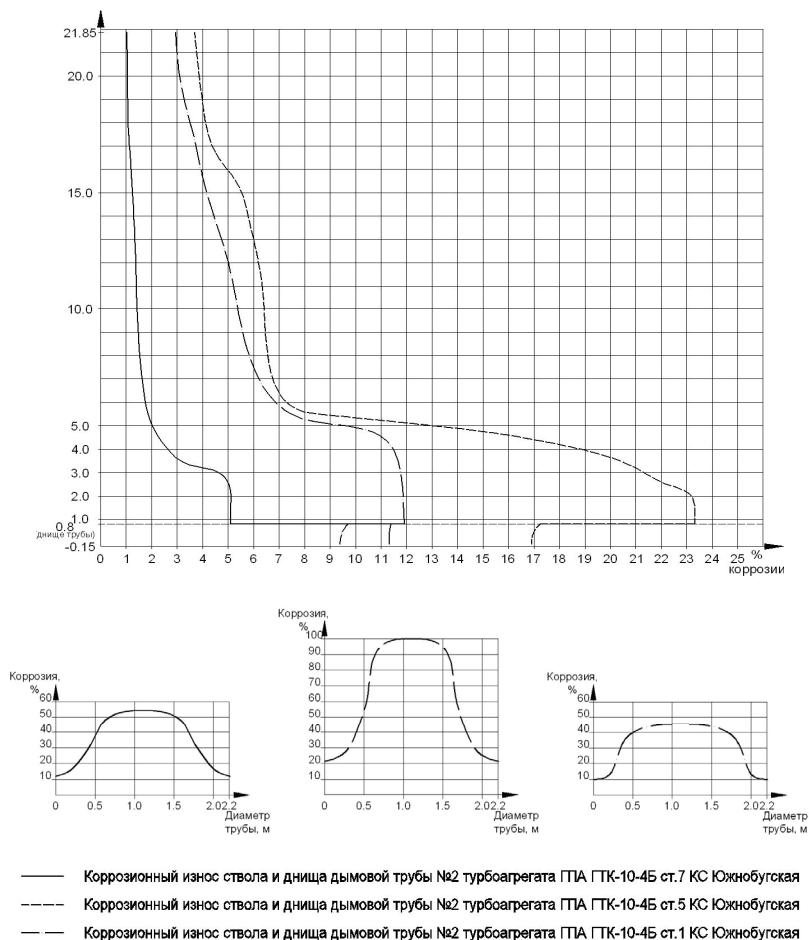
Наибольший коррозионный износ ствола дымовой трубы, как и предполагалось, располагается на уровне днища (отм. 0.80м) и до отм. 3.0м. На компрессорной станции «Южнобугская» коррозионный износ ствола трубы на этих отметках составил от 5% до 23%, на компрессорной станции «Заднепровская» коррозионный износ – от 5% до 7%, на компрессорной станции «Кировоградская» коррозионный износ – от 5% до 26%.

Коррозионный износ стволов дымовых труб выше отм. 3.00м всех компрессорных станций – от 1% (уровне устья трубы) до 10% (на отм. 3.00м). Коррозионный износ днищ дымовых труб компрессорной станции «Южнобугская» – от 40% до 100%, компрессорной станции «Заднепровская» – от 14% до 46%, компрессорной станции «Кировоградская» – от 10% до 100%. Коррозионный износ опорных плит и ребер жесткости баз всех дымовых труб от 2% до 5%.

На рис. 3 представлена степень коррозионного износа ствола трех металлических дымовых труб на разных отметках и коррозионный износ днища труб компрессорной станции «Южнобугская».

Рис.3. Степень коррозионного износа ствола и днища металлических дымовых труб компрессорной станции «Южнобугская»

В результате анализа материалов обследования, проверочных расчетов был продлен срок эксплуатации на 5 лет после выполнения работ по ремонту элементов металлических труб. В результате ремонтных работ были заменены 30 днищ металлических труб (65% труб), заварены разрезы в опорных плитах многих труб, установлены многие дополнительные ребра жесткости между стволом и опорным листом базы и т.д. После выполнения ремонтных работ надежность всех элементов металлических труб обеспечена.
