**ТЕХНИЧЕСКОЕ СОСТОЯНИЕ КОНСТРУКЦИЙ ОСТАНКИНСКОЙ
ТЕЛЕБАШНИ И МЕРОПРИЯТИЯ ПО ПРИВЕДЕНИЮ ИХ В
РАБОТОСПОСОБНОЕ СОСТОЯНИЕ ПОСЛЕ ПОЖАРА В 2000 ГОДУ**

*Директор института д.т.н., проф., Ведяков И.И.,
в.н.с., к.т.н. Фарфель М.И., в.н.с., к.т.н. Гукова М.И.
ОАО «НИЦ «Строительство» ЦНИИСК им. В.А. Кучеренко*

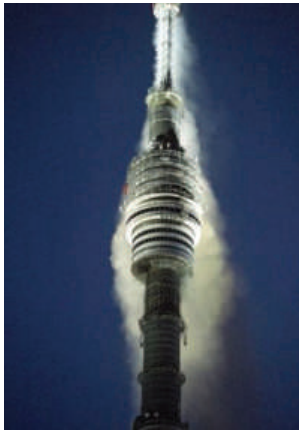
Пожар на Останкинской телебашне произошел 27-28 августа 2000 г. вследствие замыкания в одном из мощных высокочастотных фидеров на участке антенного ствола между отм.+430.0...+450.0 м (рис. 3, 4). Распространение огня происходило сверху вниз в отличие от традиционных случаев, когда пожар распространяется снизу вверх. Телевизионное вещание было прервано.

Рис.3. Пожар на башне в ночь с 27 на 28 августа 2000 г.

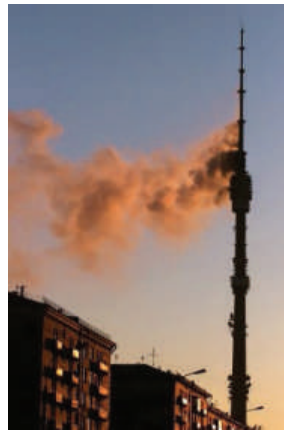
Рис.4. Пожар на башне 27.08.2000 г.

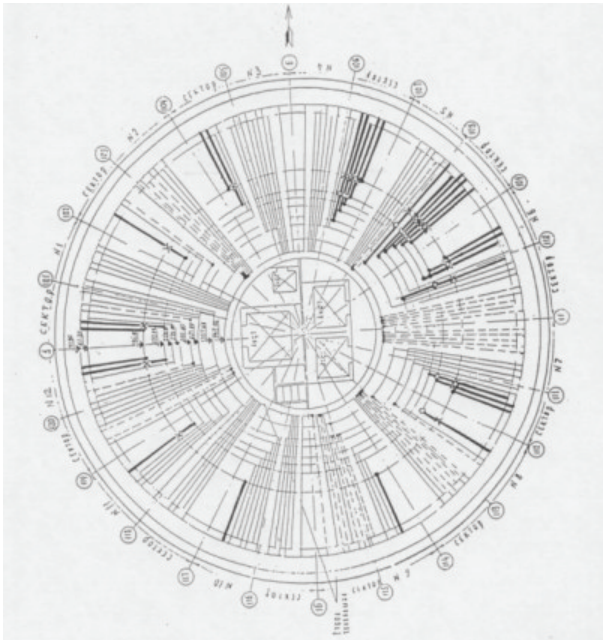
Рис. 6. Схема вышедших их строя канатов

Эти данные совпали с данными службы мониторинга Останкинской телебашни о количестве предварительно напряженных канатов, представленными на рис. 6 и в таблице 1.

Жирными линиями выделены канаты, сохранившие предварительное натяжение

Осмотр канатов, находящихся внутри ствола башни показал, что около 20% канатов находились в натянутом состоянии и выполняли свою функцию по проекту и 80% канатов, закрепление в анкерных устройствах которых было нарушено: они провисли на фиксаторах, присоединенных к железобетонной оболочке. Приблизительно 10% канатов имели обрыв

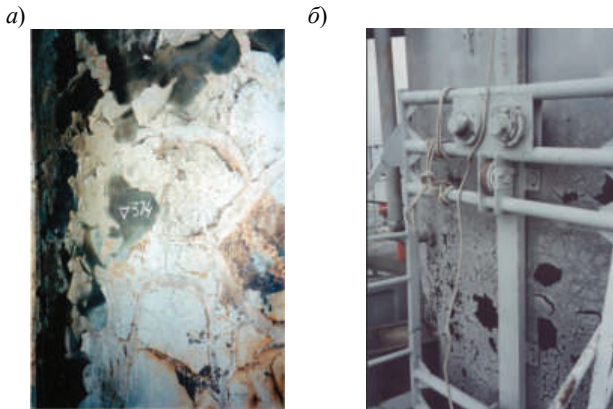
На всем протяжении цилиндрической **металлической антенной части ствола** телебашни с отметки +374,9 м до 478,5 м, что выше верхней границы пожара (т.е. выше отм. +450 м), в металлических царгах остаточных пластических деформаций или повреждений в виде складок, местных хлопнунов и других подобных искривлений, характерных в случае теплового воздействия при пожарах, обнаружено не было. Цинковое антикоррозионное покрытие царг на всей обследованной высоте металлического ствола сохранилось, что свидетельствовало о нагреве металла до $t \leq 475^{\circ}\text{C}$, т.е до температуры плавления цинка. Проведенный анализ позволил сделать вывод о неравномерном нагреве металлической оболочки до температуры не более 350°C .

Это подтверждено обнаруженными повреждениями наружного и внутреннего слоя лакокрасочного покрытия (растрескивание, вспучивание, местные разрушения, рис. 7,а и б).

В результате имевшего места теплового воздействия при пожаре эксплуатационные свойства (в первую очередь прочность) металла царг не изменились, что подтвердили испытания (химический и спектральный анализ) образцов металла.

Рис. 7. Разрушение защитного лакокрасочного покрытия на поверхности антенного ствола: а) на отм. +374.00 м; б) на отм. +385.00 м

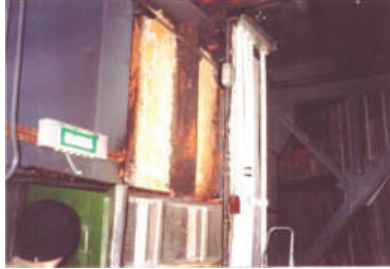
– в металлических опорных конструкциях лифтовой шахты обнаружено разрушение лакокрасочного покрытия балок в результате теплового воздействия на следующих отметках: +153.00 м; +195.00 м; +237.00 м; +258.00 м

– в ряде балок металлических опорных конструкций на отметках +153.00 м; +195.00 м; +237.00 м обнаружено выпучивание стенок (до 1 см) в результате теплового воздействия (рис. 11).

Рис.11. Разрушение защитного лакокрасочного слоя, выпучивание стенки второстепенной балки на отм. +153.0 м

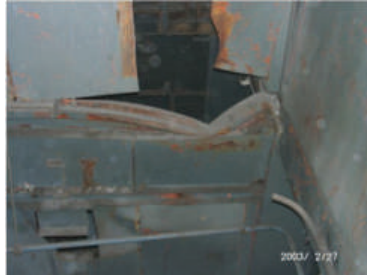
4. В отдельных горизонтальных балках стандартных площадок шахты лифта №1 и №2 обнаружены деформации (до 2 см) закручивания и локальные вмятины от удара от упавшего лифта и противовесов (рис. 15).

Рис.15. Повреждение балки на отметке -3,000м.

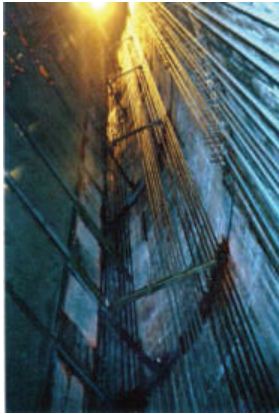
Восстановленные канаты

Все предложенные мероприятия по сохранению уникального сооружения – Останкинской радиотелевизионной башни – были выполнены, в 2003-2008 годах. Были восстановлены вышедшие из строя предварительно напряженные канаты, отремонтирована шахта лифта, смонтированы и пущены в эксплуатацию новые скоростные лифты, восстановлен поврежденный защитный слой железобетона, выполнена гидрофобизация железобетонного ствола башни; в 2010 году было возобновлено туристическое обслуживание на смотровой площадке на отм. +337.0м (рис. 17).
